Tutkimusraportti

Ryhmäperhepäiväkoti, Peurantie 5 rakennetekninen kuntotutkimus

Projekti 309577

22.12.2017

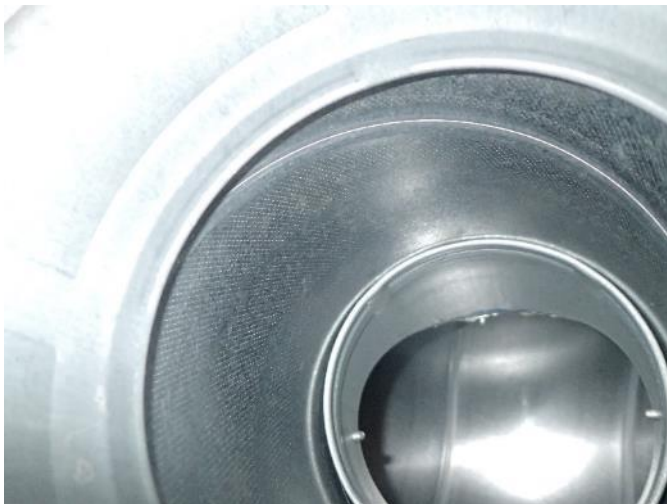
Kuva 1. Tuloilmakanava puolukan puolella. Kanavan sisäpinnalla ei ole näkyvää pölyä.

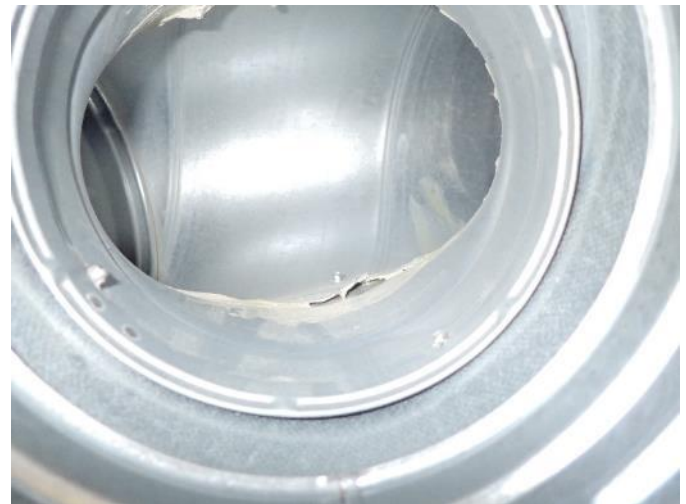
Kuva 2. Poistoilmakanava mustikan puolella. Kanavan sisäpinnalla lievästi pölyä.

Ilmanvaihtokanavat olivat puhtaat tuloilman puolella. Poistoilman puolella kanavissa oli lievästi pölyä.

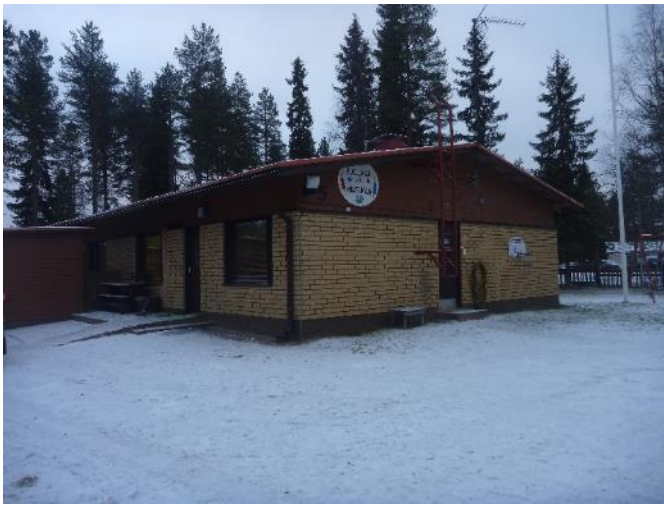
Kuva 3. Kuva rakennuksen etusivulta. Piha-alue on loivasti kallellaan rakennuksesta poispäin.

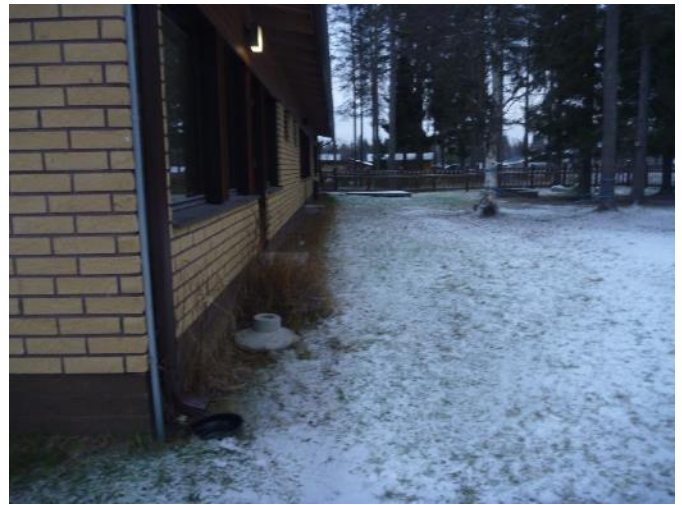
Kuva 4. Kuva rakennuksen takasivulta. Piha-alueen kallistus on tasainen. Rakennuksen vierellä on istutuksia, jotka osaltaan lisäävät kosteuskuormaa rakennuksen vierellä.

Rakennuksen vierellä maanpinta on sora- ja nurmipintainen. Rakennuksen sivuilla maanpinta on yleisesti tasainen tai loivasti kallellaan rakennuksesta poispäin. Tasainen maanpinta ei ohjaa pintavesiä rakennuksen viereltä ja voi aiheuttaa ylimääräistä kosteusrasitusta rakennuksen alapohja- sekä seinärakenteille. Maanpinnan kallistuksen tulisi olla nykyisten ohjeiden mukaan vähintään 1:20, kolmen metrin matkalla rakennuksen vierellä.

- Salaojaputkistojen asennus
- Maanpinnan muokkaus
- Kosteuden kulkeutumisen estäminen sokkelirakenteeseen, esim. patolevyllä tai bitumikermillä.
- Kasvillisuuden poistaminen rakennuksen viereltä.

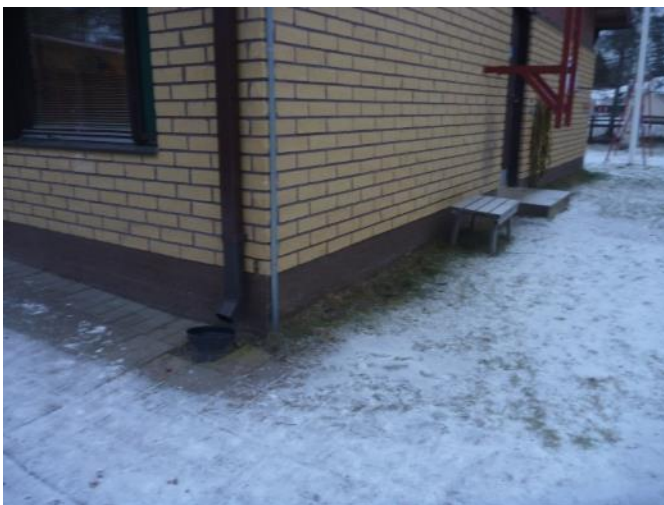
Kuva 5. Kattosadevedet on ohjattu sadevesikaivoihin.

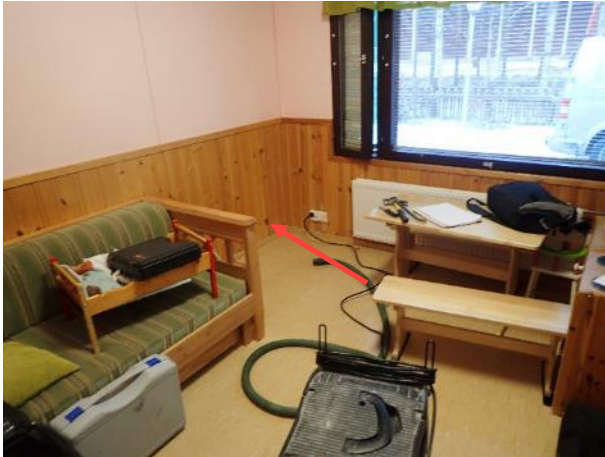
Kuva 6. Rakenneavaus RA1 tehtiin puolukan puolelle makuuhuoneen 1 pääty seinälle alapohjan ja ulkoseinän liittymään.

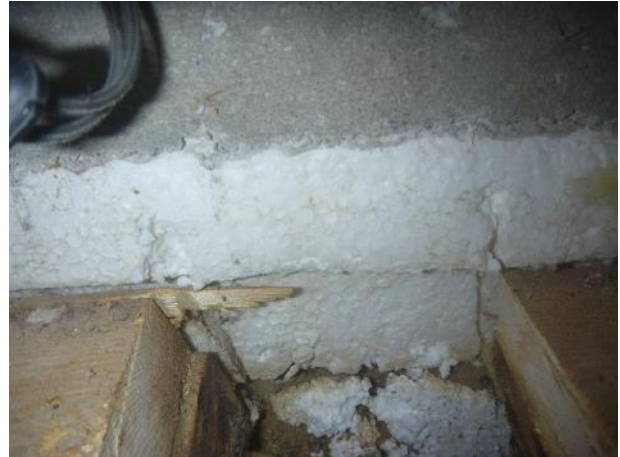
Kuva 7. RA1. Betonilaatan alla, rakennuksen reuna-alueella lämmöneristeenä on styroxia 100 mm.

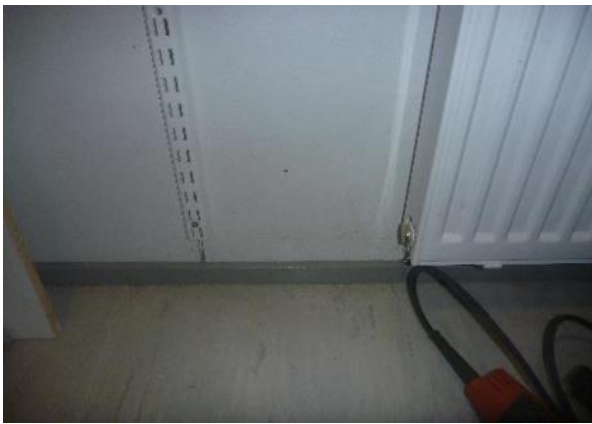
Kuva 8. RA5. Alapohjarakenne tarkastettiin väliseinän kohdalta, rakennuksen keskivaiheilta.

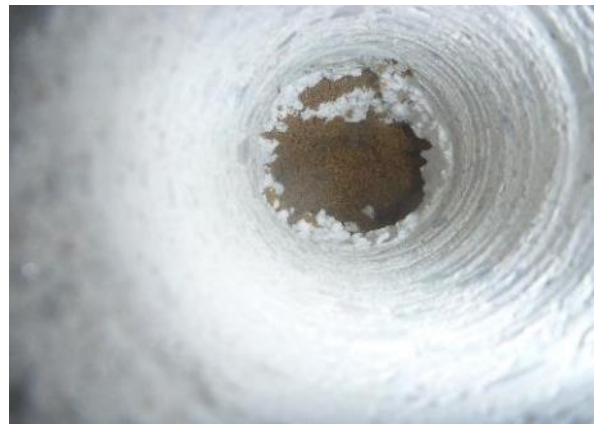
Kuva 9. RA5. Alapohjaeristeenä rakennuksen keskialueella on styroxia 50 mm.

Alapohjaeristeen alla olevan täyttöhiekkan suhteellista kosteutta mitattiin rakenneavauksen kohdalta rakennuksen keskialueelta. Rakenneavauksen kohdalla täyttöhiekkan suhteellinen kosteus oli 92 %, mikä on tyyppillistä. Alapohjaeristeenä oleva solumuovieriste kestää kosteusrasitusta eikä vaurioidu herkästi sekä ehkäisee kosteuden nousua täyttöhiekasta betonirakenteisiin. Alapohjarakenne on yleisesti teknisesti toimiva eikä korjaustoimia vaadita.

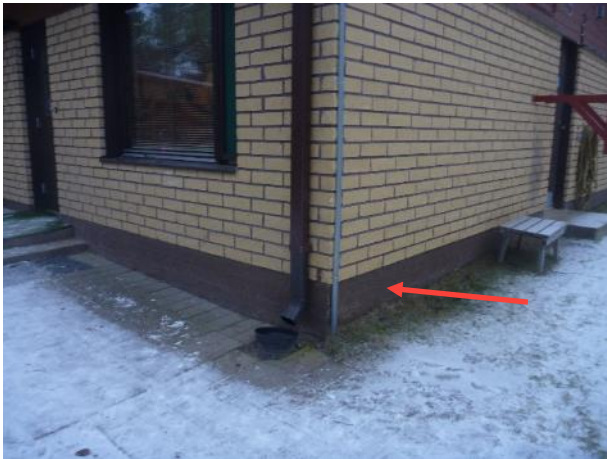
Kuva 10. Rakenneavauksen RA1 kohta ulkoa kuvattuna.

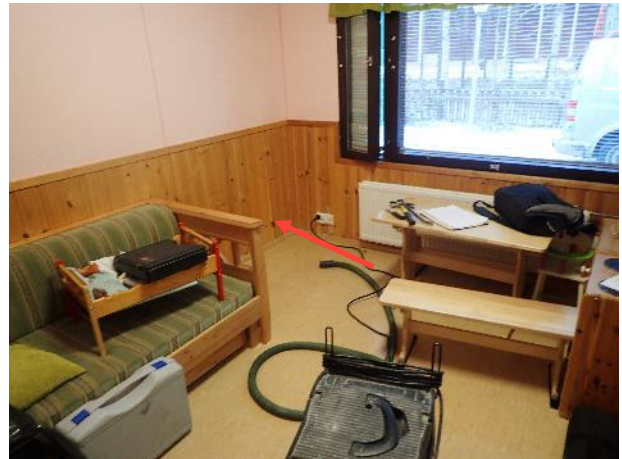
Kuva 11. RA1. Rakenneavauksen kohta sisällä.

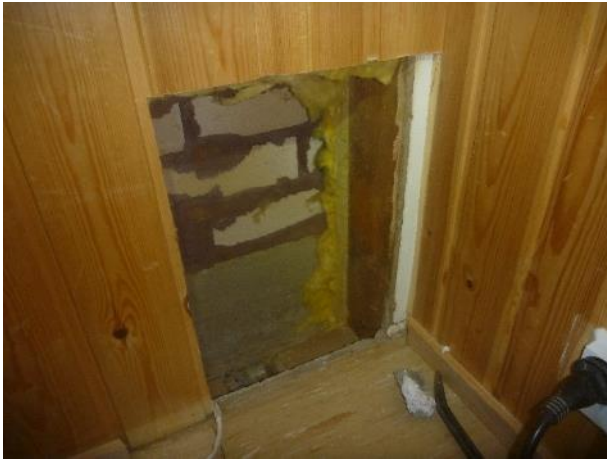
Kuva 12. RA1. Yleiskuva seinärakenteesta. Tiilimuurauksen laasti on pursonnut villatilaan. Rakenneavauksessa voimakas haju.

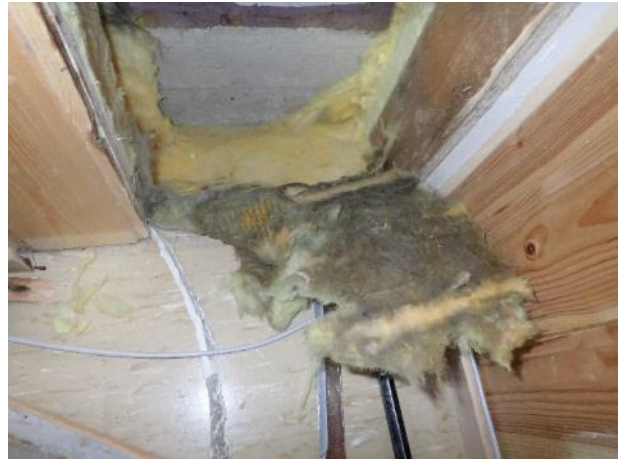
Kuva 13. RA1. Betonia vasten oleva villa tummunut. Villassa on voimakas haju.

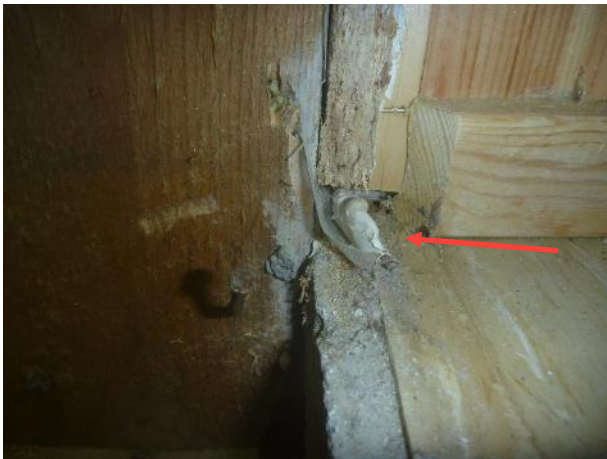
Kuva 14. RA1. Höyrynsulkumuovin ja lattian liittymää on tiivistetty liimamassalla. Havaintojen mukaan liittymä ei ole tiivis.

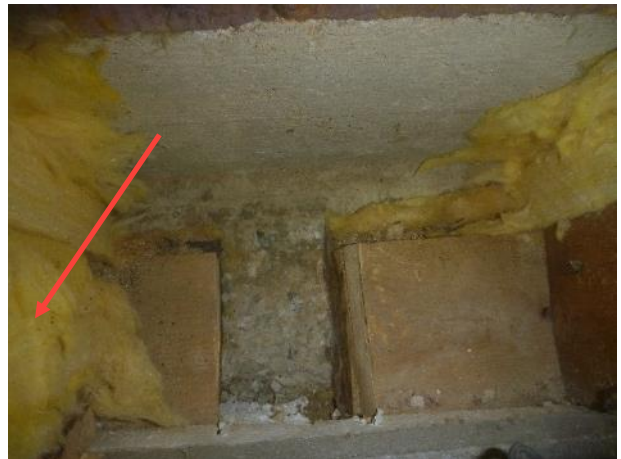
Kuva 15. RA1. Koolauksen villa on kiinni betonisokkelissa. Näyte M2 otettiin mineraalivillasta nuolen kohdalta.

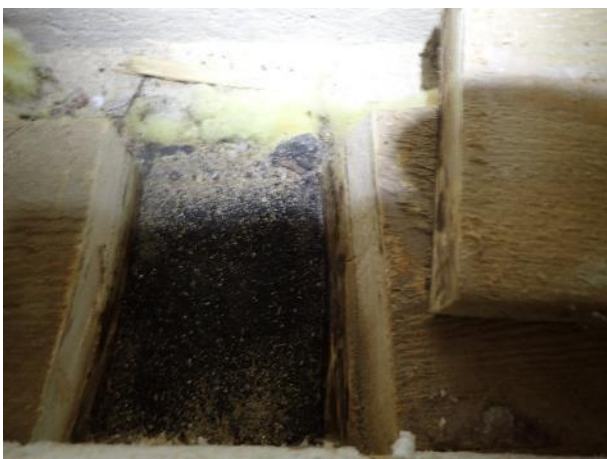
Kuva 16. RA1. Alaohjauspuun alla on bitumikermi ja mineraalivilla. Näyte M1 otettiin mineraalivillasta alaohjauspuun alta.

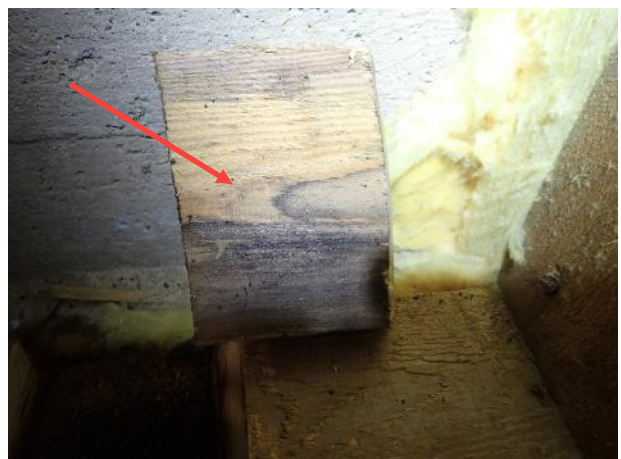
Kuva 17. RA1. Alaohjauspuun alapinnalla on kosteusjälkiä.

Kosteusmittausten perusteella rakenteiden kosteuspitoisuus oli alapohjauspuun alapinnalla tutkimushetkellä lievästi puun normaalia tasoa korkeampia, jolloin pitkällä aika välillä vaurioita alkaa muodostua. Paikoin seinän alaosan puu pinnoilla havaittiin vaurioita. Alaohjauspuun yläpinnoilla puun kosteuspitoisuudet olivat normaalilla tasolla. Rakenteiden kosteuspitoisuus voi vaihdella runsaasti vuoden ajan, sekä pohjaveden korkeuden mukaan. Rakenteissa havaitut vauriot ovat muodostuneet rakenteeseen pitkäaikaisesti vaikuttaneen maaperän kosteusrasituksen seurauksena.

Ulkoseinän alaosien materiaalivaurioiden korjaamiseksi suositellaan ulkoseinien kengityskorjausta kokonaisuudessaan.

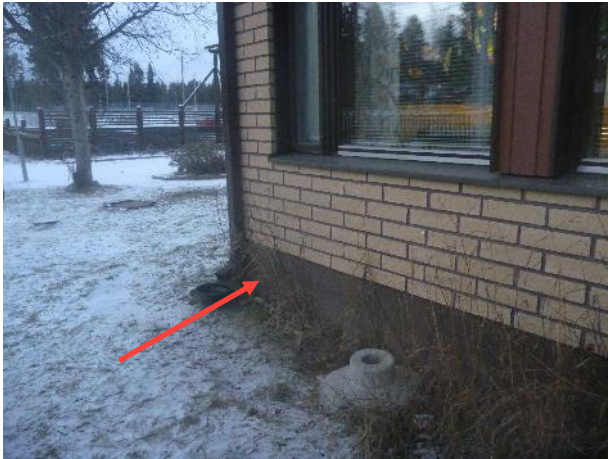
Kuva 18. Rakenneavauksen RA2 kohta ulkoa kuvattuna.

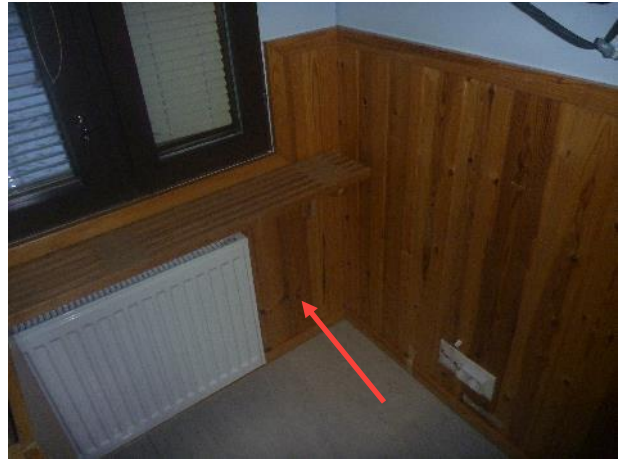
Kuva 19. RA2. Rakenneavauksen kohta sisällä.

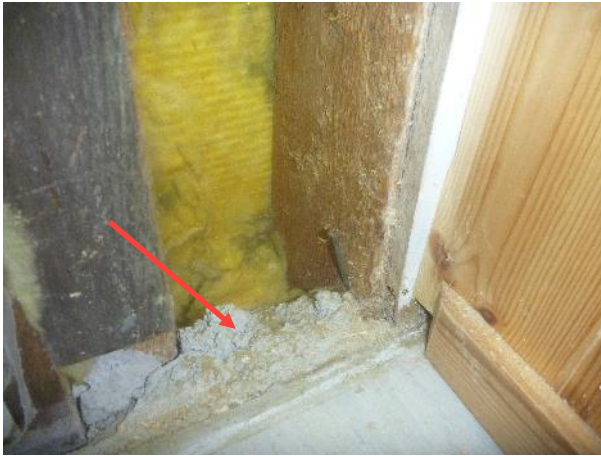
Kuva 20. RA2. Lattiabetoni on pursonnut seinärakenteen sisään. Rakenneavauksessa lievä tunkkainen hajua.

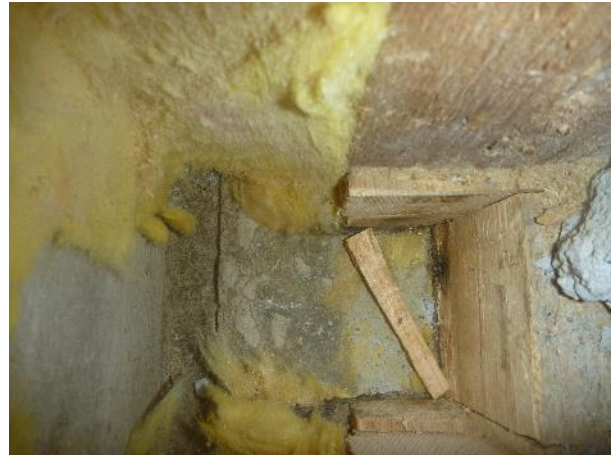
Kuva 21. RA2. Sokkelin yläpinnalla on kalkkihärmää, joka johtuu kosteuden noususta maaperästä. M4 otettiin alaohjaukseen alta.

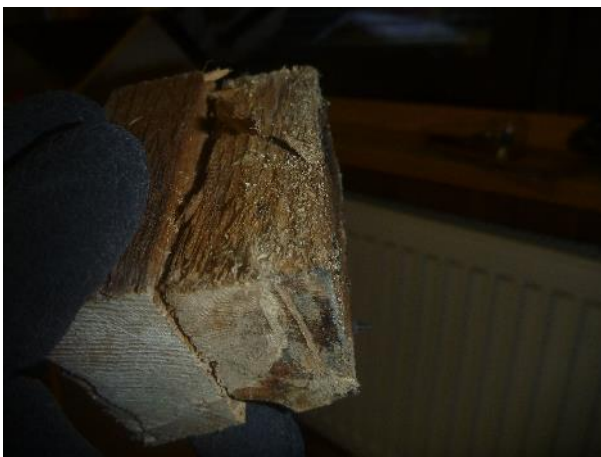
Kuva 22. RA2. Alaohjaukseen sivupinta on tummunut ja alkanut lahota. Näyte M3 alaohjaukseen pinnalta.

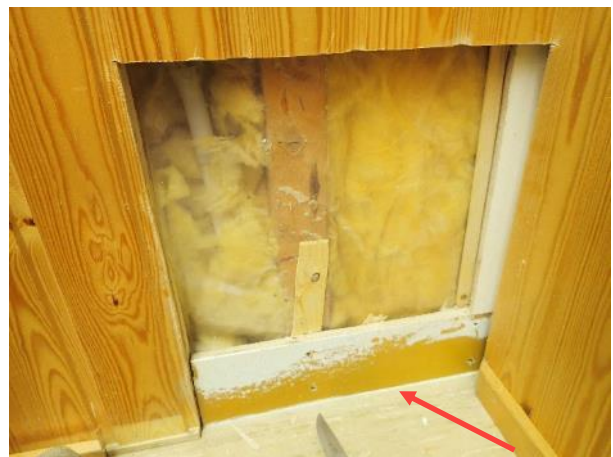
Kuva 23. Rakenneavaus RA4. Lattian rajaan asennettu ulkoseinälle vanerilevykaista joka tiivistetty liimamassalla. Liimamassalevyn ja lattian liittymässä ei tiivistä rakennetta.

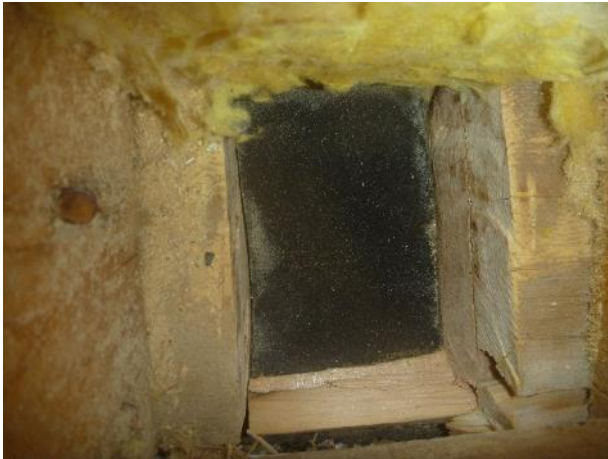
Kuva 24. RA4. Alaohjauspuun alla on bitumikermi. Näyte M5 otettiin mineraalivillasta alaohjauspuun päältä.

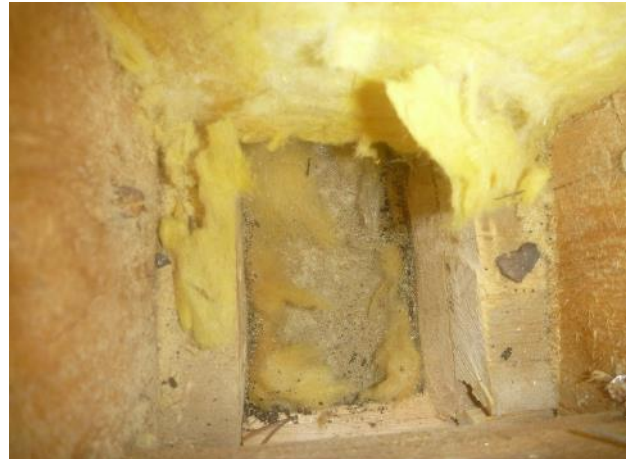
Kuva 25. RA2. Bitumikermin alla on mineraalivilla. Rakenneavauksessa on tunkkainen haju.

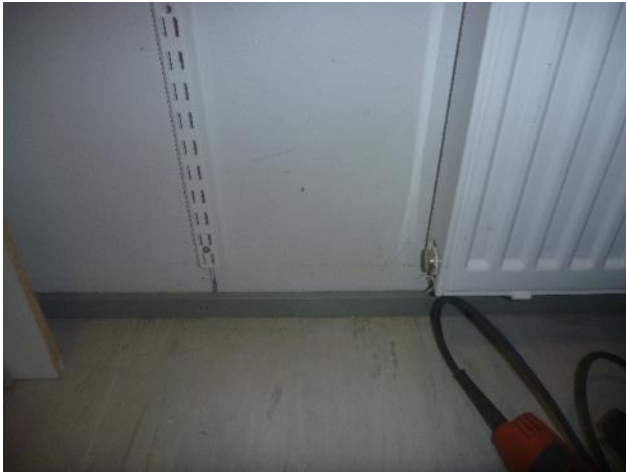
Kuva 26. Rakenneavaus RA3 tehtiin väliseinään käytävän ja siivouskomeron välille.

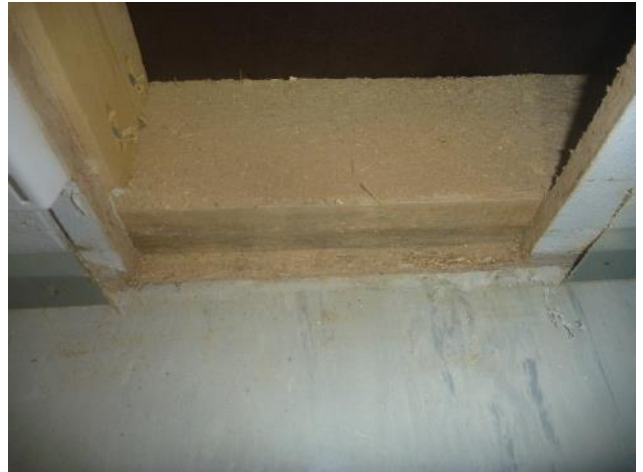
Kuva 27. RA3. Väliseinärungon alajuoksu on asennettu lattiabetonin päälle.

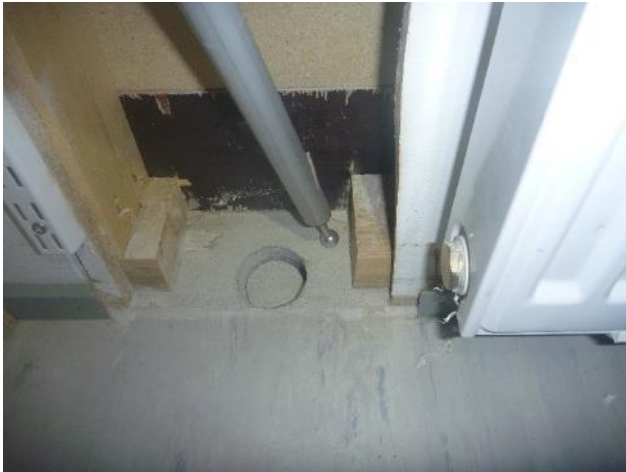
Kuva 28. RA3. Betonilaatta on yhtenäinen väliseinän alla.

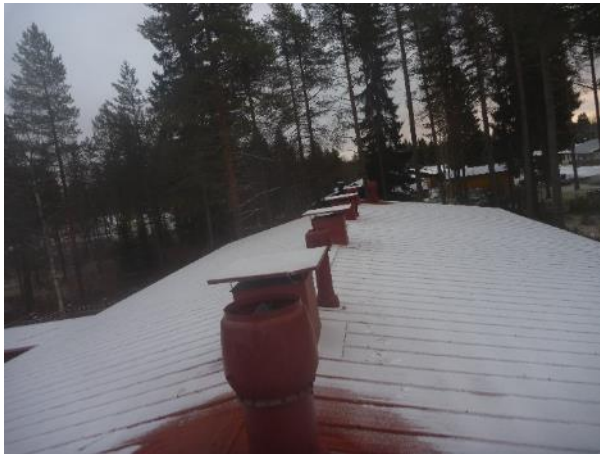
Kuva 29. Yleiskuva vesikatosta. Tarkastushetkellä katolla oli ohut lumikerros. Vesikatolla ei ole kulkusiltoja eikä lumiesteitä. Vesikatolla on vanhoja ja uusia ilmanvaihto hormoneja.

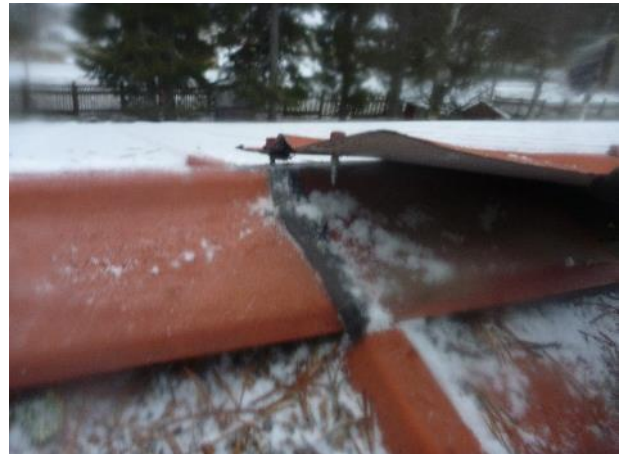
Kuva 30. Harjapelti on paikoin irti.

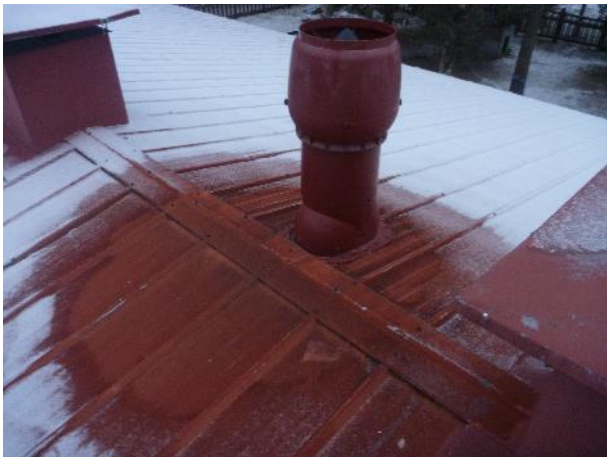
Kuva 31. Uusi ilmanvaihtohormi.

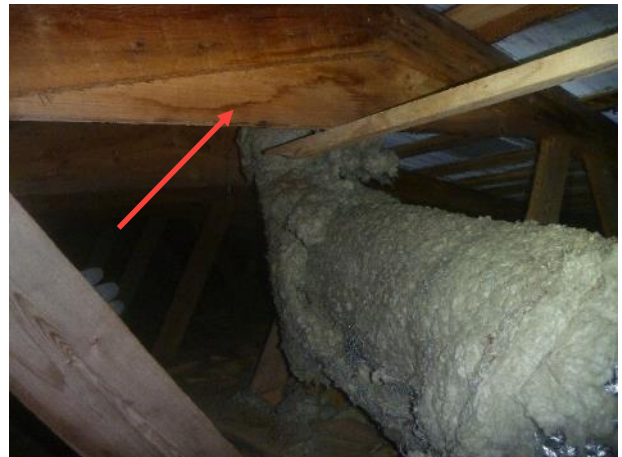
Kuva 32. Uusi ilmanvaihtohormi yläpohjatilassa. Vesikattorakenteissa havaittiin yleisesti kosteusjälkiä.

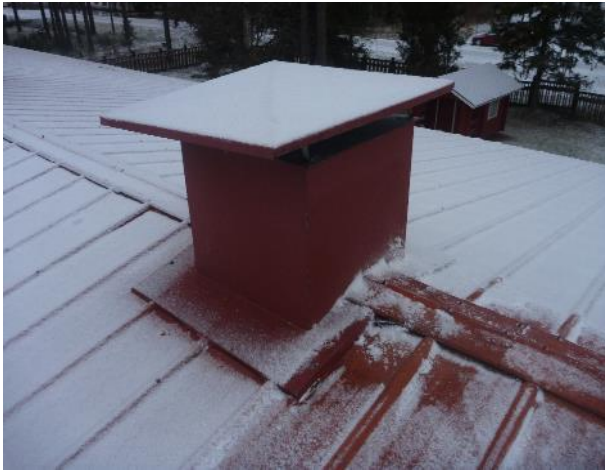
Kuva 33. Alkuperäinen ilmanvaihtohormi.

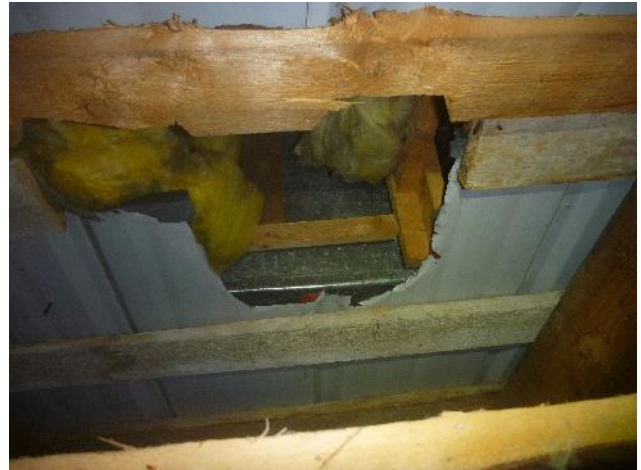
Kuva 34. Alkuperäinen ilmanvaihtohormi yläpohjatilassa. Vanhat IV-putket poistettu koneellisen ilmavaihdon myötä.

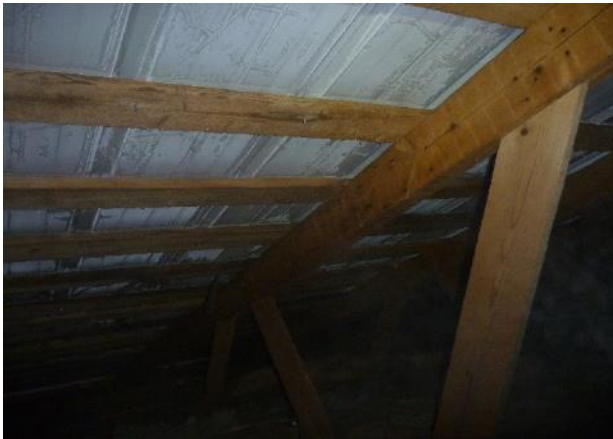
Kuva 35. Yleiskuva yläpohjatilasta. Vesikatteen alla ei ole aluskatetta. Pellin alapinta kuurassa pakkasilmalla. Kuuran sulaessa vesi aiheuttaa kosteusrasitusta yläpohjaan.

Vesikatteenä on profiilipeltikate ilman aluskatetta. Aluskatteen puuttuminen aiheuttaa kosteusrasitusta yläpohjanmateriaaleille ilmankosteuden kondensoituessa pellin pinnalle sekä pellin epätiivetykskohdista. Yläpohjarakenteiden pinnoilla havaittiin yleisesti kosteusjälkiä. Peltikate on kiinnitetty alun perin naulaamalla, sekä kiinnitystä on parannettu kateruuveilla. Peltikatteen pinnalla ei havaittu merkittäviä pinnoitevaurioita.

Vesikatto on alkuperäinen ja muutoin hyväkuntoinen, mutta aluskatteen puuttuminen on aiheuttanut kosteusrasitusta yläpohjarakenteisiin. Kosteusjäljet eivät havaintojen mukaan ole vielä merkittäviä. Vesikate suositellaan uusittavaksi lähitulevaisuudessa, jotta estetään kosteusvaurioiden laajeneminen.

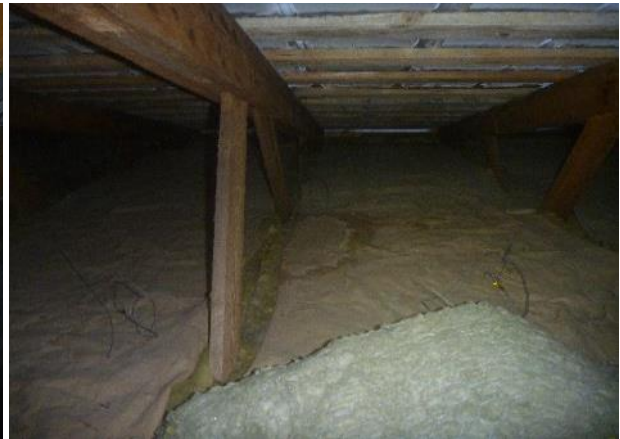
Kuva 36. Yleiskuva yläpohjatilasta. Mineraalivillan pinnalla on tuulensuojapaperi. Paperin pinnalla on yleisesti kosteusjälkiä.

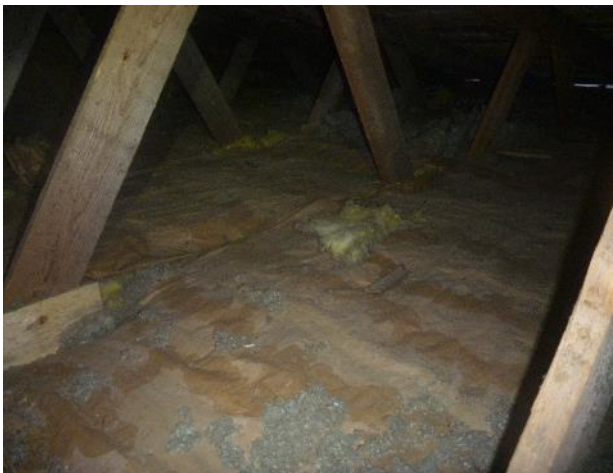
Kuva 37. Eristeen pinnalla on yleisesti kosteusjälkiä.

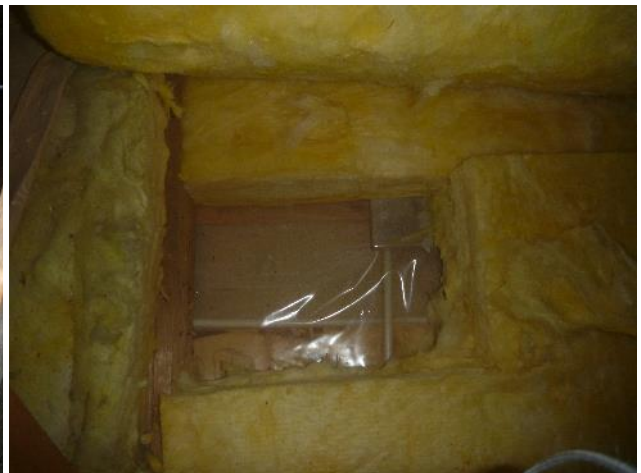
Kuva 38. Lämmöneristeenä on mineraalivillaa noin 300 mm.

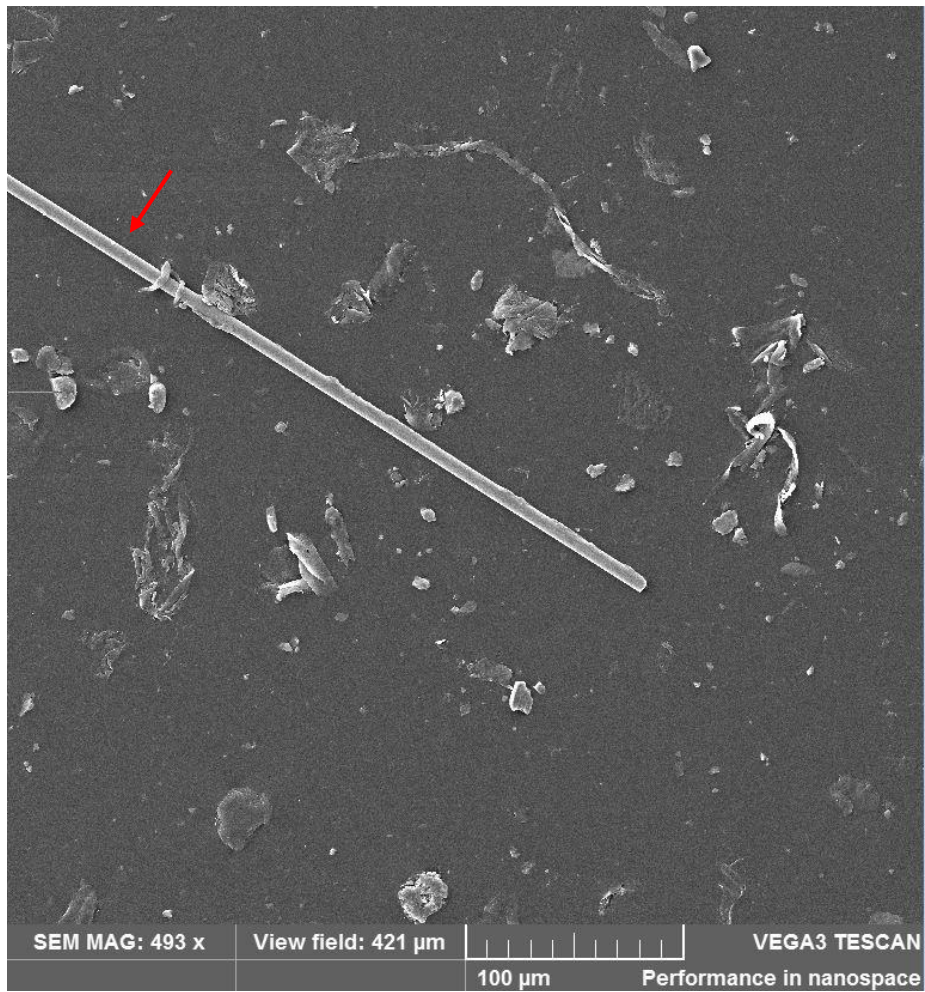
Kuva 1. Elektronimikroskooppikuva näytteestä WPT. Kuvassa keskellä lasivilla (osoitettu nuolella), muu materiaali pääosin orgaanista huonepölyä.
