Tutkimusraportti

Ryhmäperhepäiväkoti, Timontie 5 rakennetekninen kuntotutkimus

Projekti 309577

21.12.2017

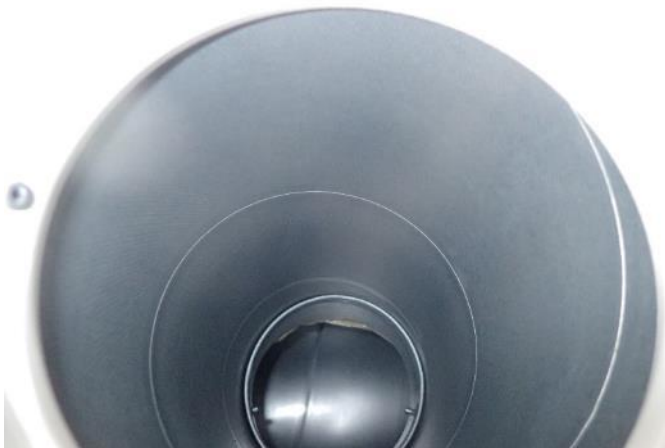
Kuva 1. Tuloilmakanava esikoulun puolella. Kanavan sisäpinnalla ei ole näkyvää pölyä.

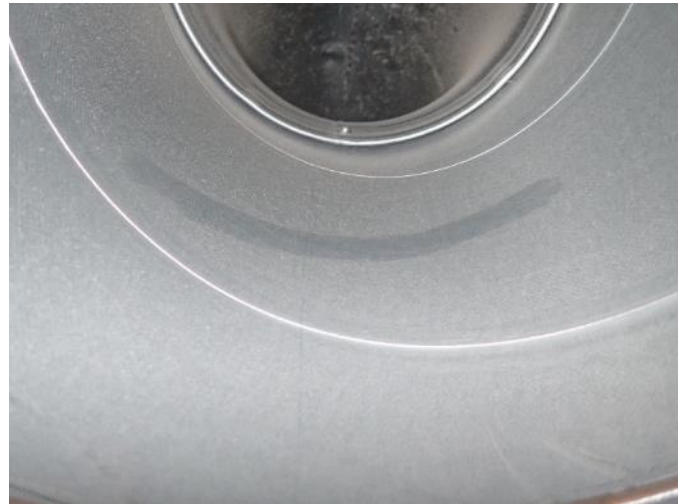
Kuva 2. Poistoilmakanava päiväkodin puolella. Kanavan sisäpinnalla lievästi pölyä.

Ilmanvaihtokanavat olivat puhtaat tuloilman puolella. Poistoilmakanavissa on lievästi pölyä.

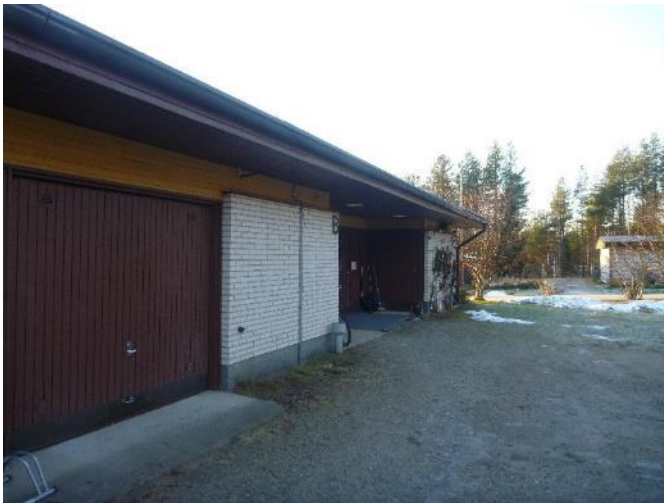
Kuva 3. Kuva rakennuksen etusivulta. Piha-alue on sorapintainen ja tasainen tai loivasti kallellaan rakennuksesta poispäin.

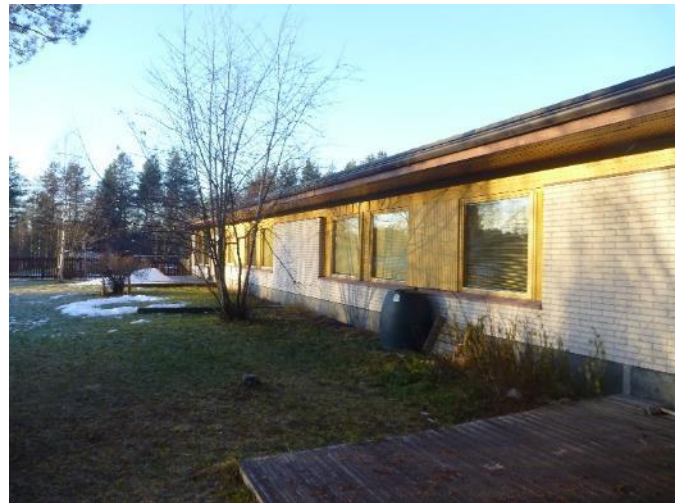
Kuva 4. Kuva rakennuksen takasivulta. Piha-alueen kallistus on tasainen.

Rakennuksen vierellä maanpinta on sora- ja nurmipintainen. Rakennuksen sivuilla maanpinta on yleisesti tasainen. Tasainen maanpinta ei ohjaa pintavesiä rakennuksen viereltä ja voi aiheuttaa ylimääräistä kosteusrasitusta rakennuksen alapohja- sekä seinäarakenteille. Maanpinnan kallistuksen tulisi olla rakennuksesta pois päin nykyisten ohjeiden mukaan vähintään 1:20 kolmen metrin matkalla rakennuksen vierellä.

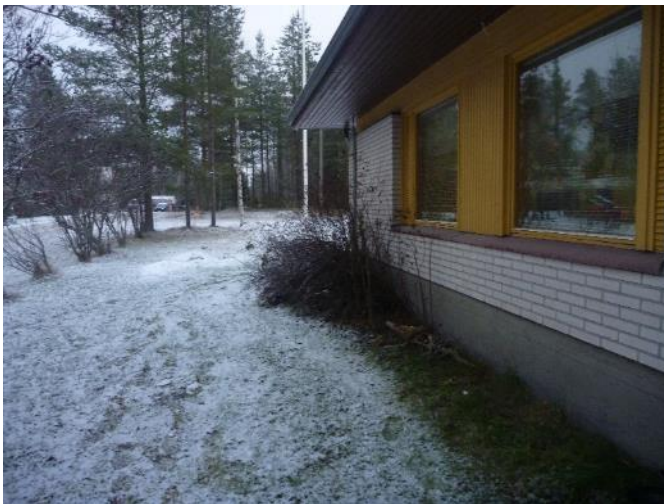
Kuva 5. Kuva rakennuksen päädystä. Sokkelin lähellä on istutuksia jotka lisäävät kosteutta rakennuksen vierellä.

Rakennuksen sivuilla maanpinta on yleisesti tasainen jolloin pintavedet voivat kertyä rakennuksen vierelle ja aiheuttaa ylimääräistä kosteusrasitusta rakenteille. Lisäksi rakennuksen vierellä on paikoin kasvi-istutuksia jotka osaltaan lisäävät kosteusrasitusta.

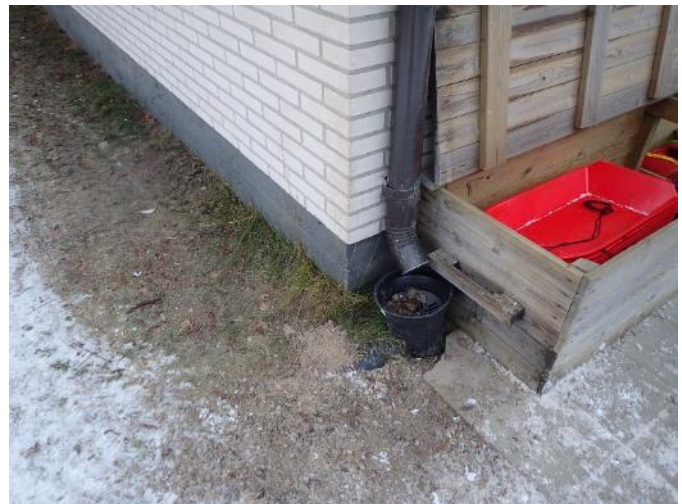
Kuva 6. Sadevedet on ohjattu sadevesikaivoihin.

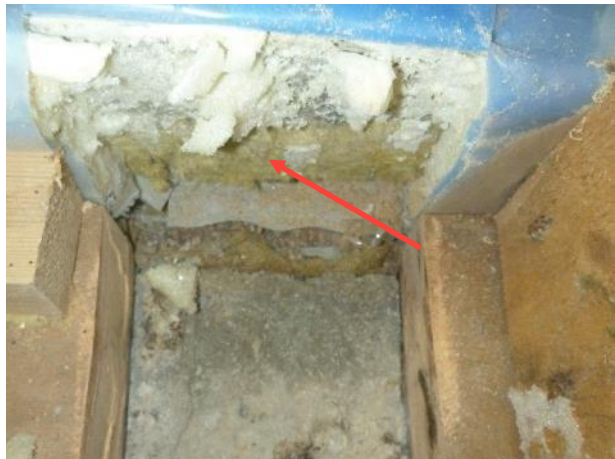
Kuva 8. RA1. Betonilaatan alla lämmöneristeenä on mineraalivillaa. Materiaalinäyte M2 otettiin nuolen kohdalta.

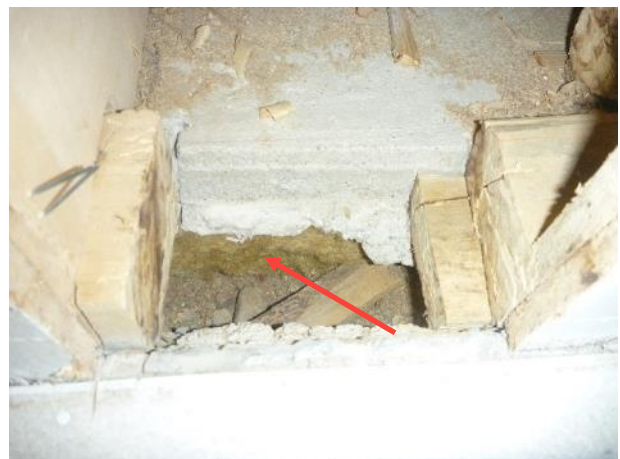
Kuva 11. RA3. Alapohjaeristeenä mineraalivilla. Näyte M4 otettiin nuolen kohdalta. Rakenneavauksessa tunkkainen hajua.

M4, alapohjan eriste, mineraalivilla, väliseinäkohdalla, MH1 / käytävä, esikoulu
 Näytteessä havaittiin niukasti (+) *Penicillium* homesieniä. Lisäksi niukasti (+) kosteusvaurioon indikoivaa mikrobia *Aspergillus versicolor* sekä runsaasti (+++) kosteusvaurioon indikoivaa mikrobia *Aspergillus penicillioides*. **Näytteessä on vahva viite materiaalin vaurioitumisesta.**

Alapohjan eristeestä otetussa näytteessä M4 on vahva viite materiaalin vaurioitumisesta.

Maanvaraisen alapohjan eristeenä on suurimmaksi osaksi alkuperäinen mineraalivilla, joka vaurioituu herkästi maankosteuden vaikutuksesta. Mikrobitutkimuksessa, yhdessä näytteessä havaittiin alapohjaeristeessä vahva viite materiaalin vaurioitumisesta. Villa vaurioituu herkästi kosteusrasituksesta ja on todennäköistä, että villassa on yleisesti eriaisteisia vaurioita.

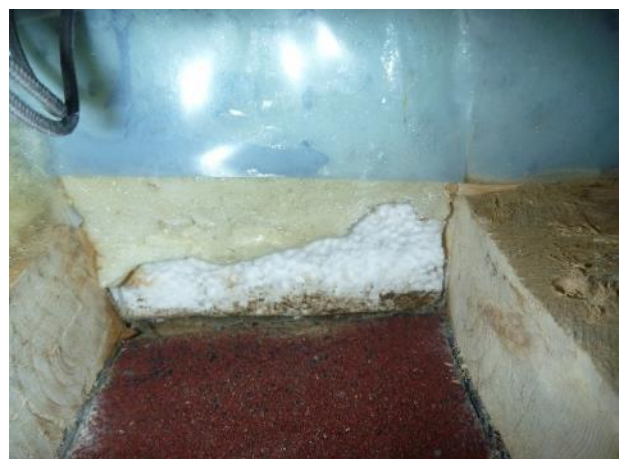
Kuva 15. RA4. Alapohjarakenne on uusittu. Mineraalivilla vaihdettu solumuovieristeeksi.

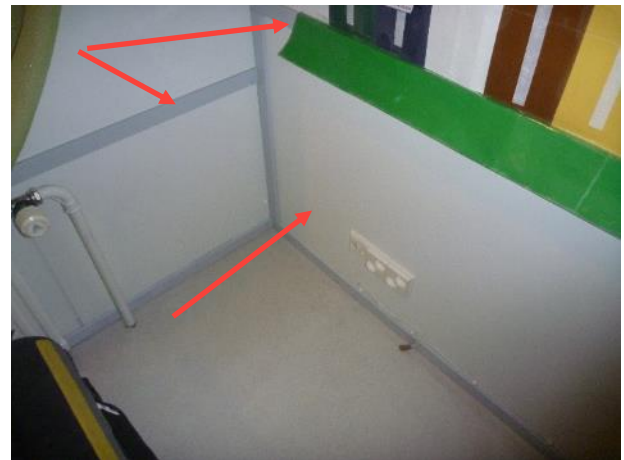
Kuva 17. RA1. Rakenneavauksen kohta sisällä. Seinien alaosan levytys ja höyrynsulkumuovi on uusittu listan kohdalle saakka.

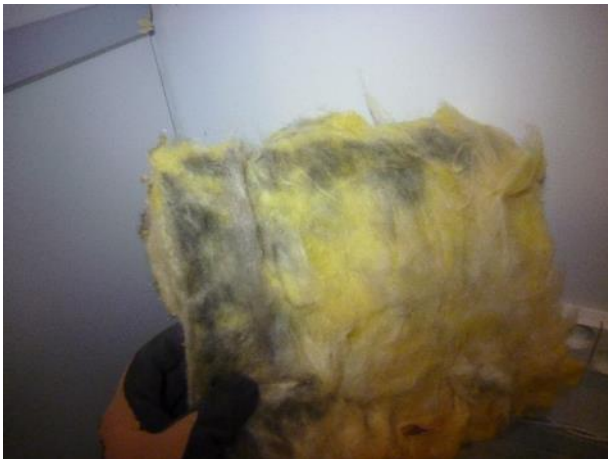
Kuva 20. RA1. Ulkoseinävillan ulkopinnalla on tummentumaa. Villassa on tunkkainen haju.

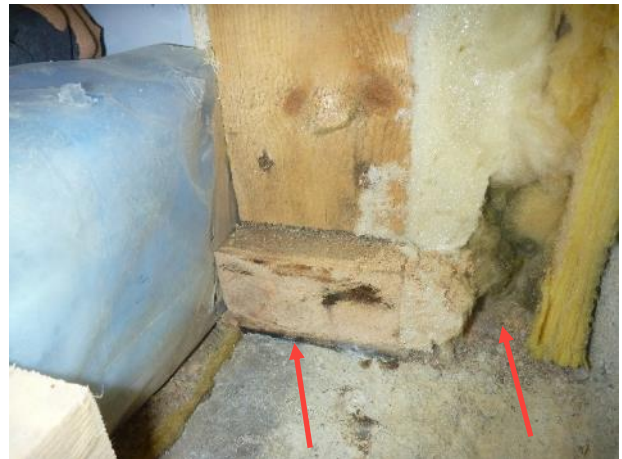
Kuva 21. RA1. Alaohjauspuun alla on bitumikermikaista. Koolauksen villa on kiinni betonin pinnassa.

Alaohjauspuun ja betonisokkelin välissä on havaintojen perusteella bitumikermikaista, joka vähentää merkittävästi kosteuden nousua puurakenteisiin betonirakenteesta. Puurungon koolausrakenne ja eristevillat ovat suoraan kiinni betonirakenteesta, josta maaperänkosteus pääsee siirtymään puurakenteisiin ja eristeisiin.

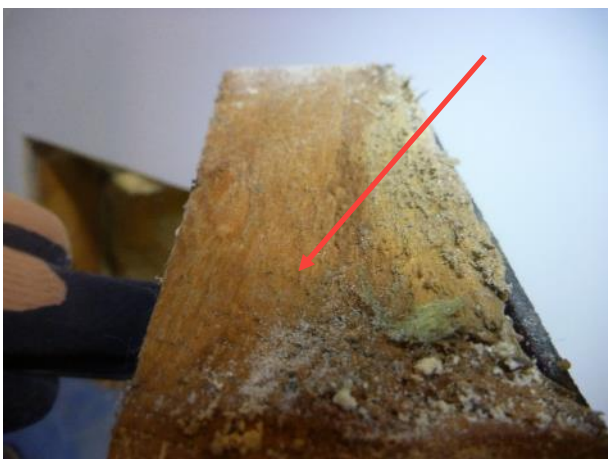
Kuva 22. RA1. Alaohjauspuun sivupinnalla on kosteusjälkiä. Näyte M1 nuolenkohdalta.

Ulkoseinän alaosa otetuissa näytteissä M1 ja M5 on vahva viite materiaalin vaurioitumisesta.

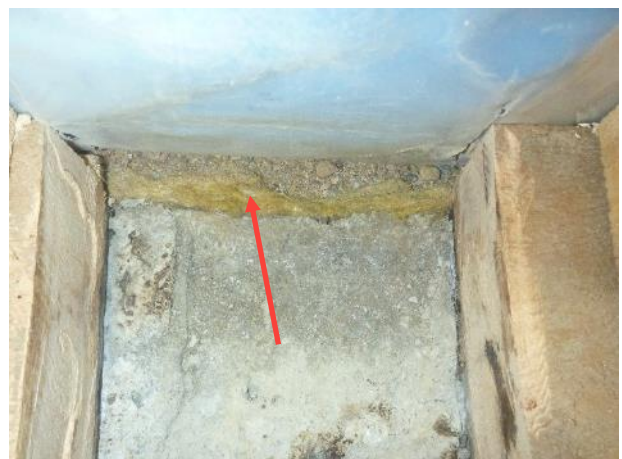
Kuva 23. RA1. Sokkelin sisäpinnassa on lämmöneristeenä mineraalivilla. Villa vaurioituu herkästi maaperän kosteuden vaikutuksesta.

Sokkelin sisäpinnalla, maan alla on lämmöneristeenä mineraalivilla. Täyttöhiekkan sisällä oleva mineraalivilla on alttiina maanperän kosteudelle ja on todennäköistä, että villassa on vaihtelevasti merkittäviä vaurioita. Mineraalivilla suositellaan poistettavaksi sokkelin pinnasta alapohjan uusimisen yhteydessä.

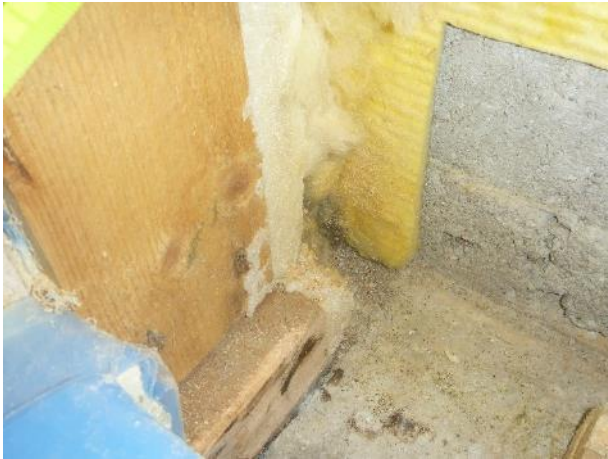
Kuva 24. RA1. Tuulensuojavilla on kiinni betonin pinnassa.

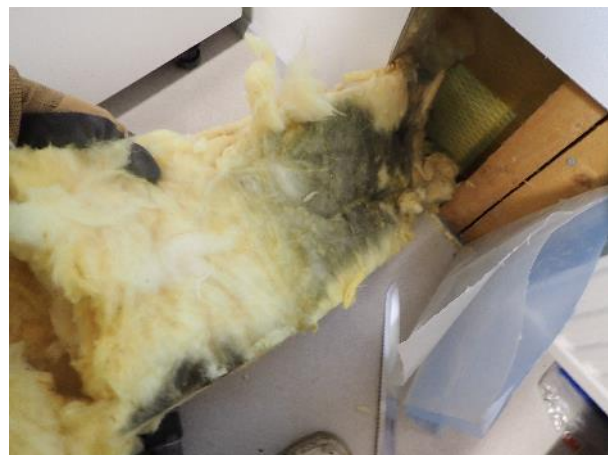
Kuva 29. RA2. Villan pinnalla on tummentumaa.

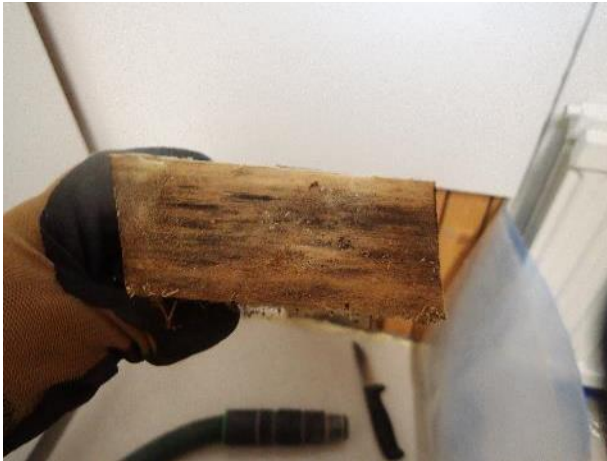
Kuva 30. RA2. Alaohjauspuun sivupinnalla on kosteusjälkiä.

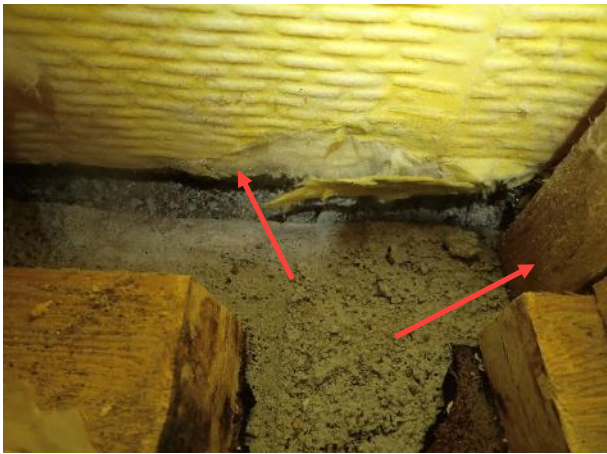
Kuva 32. RA2. Koolaus ja eristeet ovat kiinni betonin pinnassa. Rakennauksen kohdalla lievä tunkkainen haju.

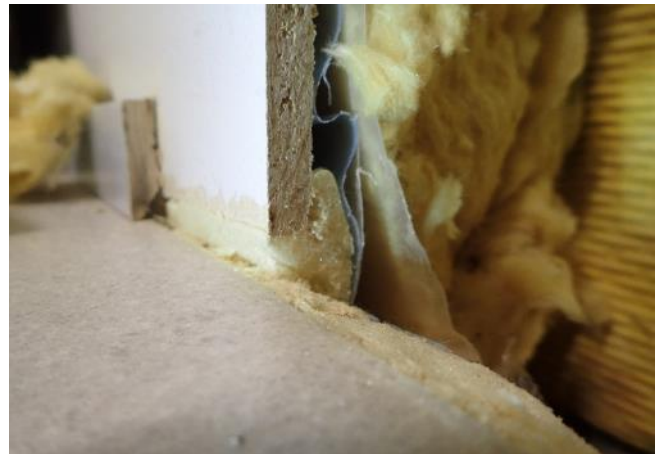
Kuva 33. RA2. Höyrinsulkumuovin ja betonin väli on tiivistetty uretaanilla. Uretaanimassa on kohtalaisen tiivis, mutta siinä on todennäköisesti ilmareittejä sisäilmaan.

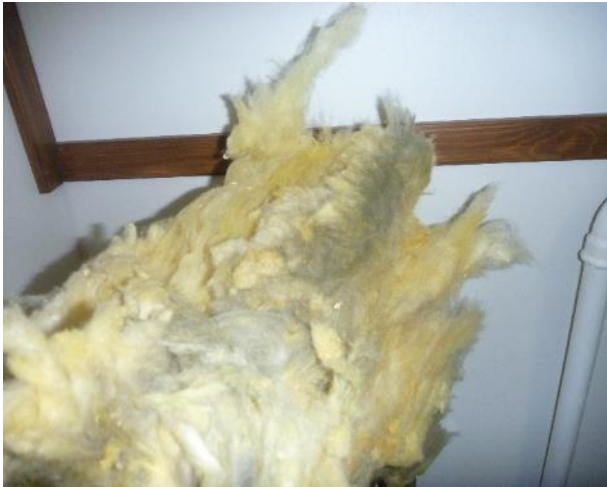
Kuva 36. RA4. Villassa on tummentumaa ja lievä tunkkainen haju.

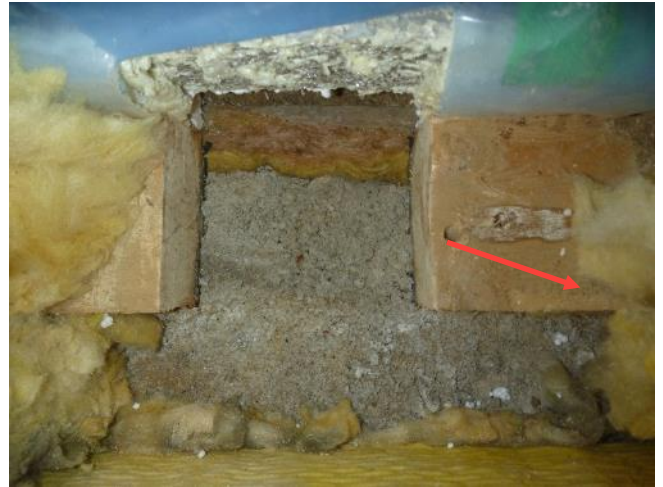
Kuva 37. RA4. Alaohjauspuun pinnalla on kosteusjälkiä. Materiaalinäyte M5 otettiin alaohjaupuun päältä (nuoli).

M5, ulkoseinän eriste, mineraalivilla alaohjauspuun päällä, olohuone, päiväkot
 Näytteessä havaittiin niukasti (+) *Penicillium* homesieniä. Lisäksi niukasti (+) kosteusvaurioon indikoivia mikrobeja *Aspergillus versicolor* ja *Sphaeropsidales* sekä kohtalaisesti (++) Aktinomykettejä (sädesieni). **Näytteessä on vahva viite materiaalin vaurioitumisesta.**

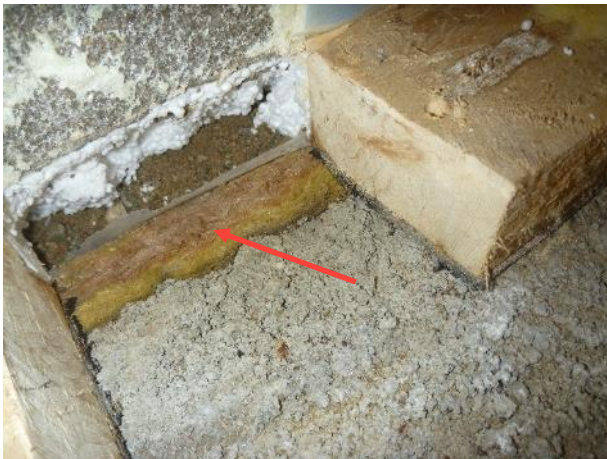
Kuva 38. RA4. Alapohjan lämmöneriste on vaihdettu. Sokkeliä vasten on alkuperäinen mineraalivilla.

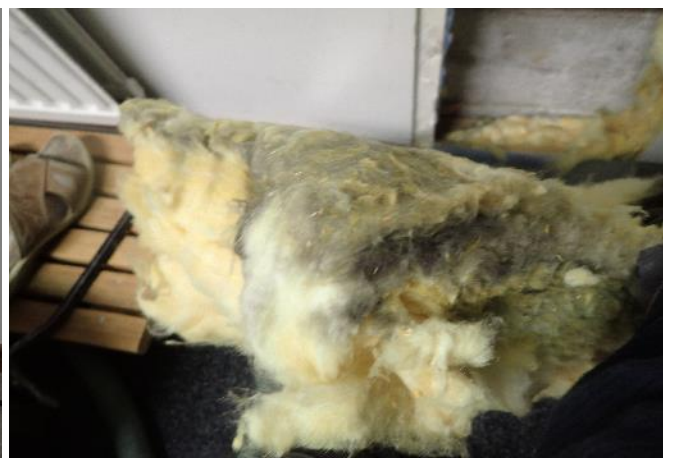
Kuva 41. RA5. Mineraalivillan pinnalla tummentumaa sekä lievä tunkkainen haju.

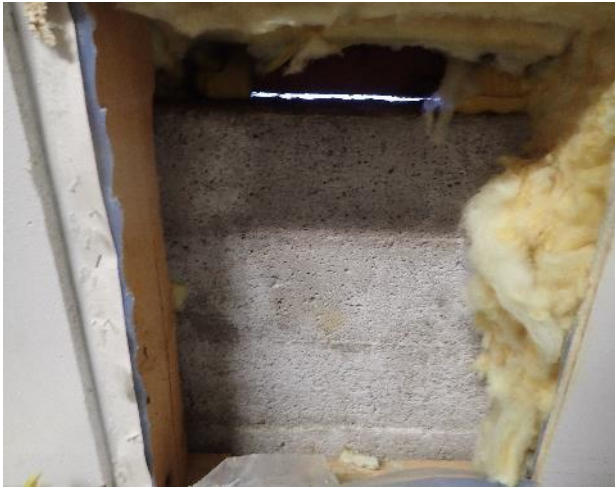
Kuva 42. RA5. Ulkoverhouksen ja sokkelin välissä ilmarako.

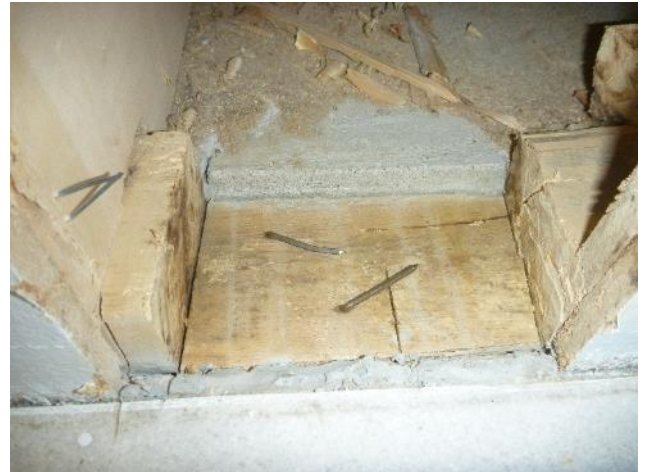
Kuva 44. RA3. Alapohjan betonilaatta katkaistaan väliseinän kohdalla ja väliseinärunko ulottuu lattian sisään.

Rakennuksen pitkän sivun suuntaisen väliseinärungon alaosat ulottuvat alapohjarakenteen sisään. Väliseinärungon alajuoksupuuta on painettu märkään betoniin rakennusvaiheissa. Betonilaatan alla on mineraalivillaa ja täyttöhiekkä. Täyttöhiekan suhteellinen kosteus katsotaan yleisesti olevan lähellä 100 %, jolloin kosteus voi vaurioittaa mineraalivillaa sekä seinän runkomateriaaleja. On todennäköistä, että villassa ja runkorakenteissa on paikoin vaihtelevia vaurioita.

Kuten kohdassa 3.2.1. on esitetty alapohjarakenne suositellaan uusittavaksi kokonaisuudessaan. Samassa yhteydessä suositellaan uusittavaksi väliseinärungon alaosat mikäli niissä havaitaan vauriota korjaustyön yhteydessä.

- Alapohjarakenteen uusiminen
- Väliseinärungon alaosan lyhentäminen ja tarvittaessa vaurioituneen rungon uusiminen.

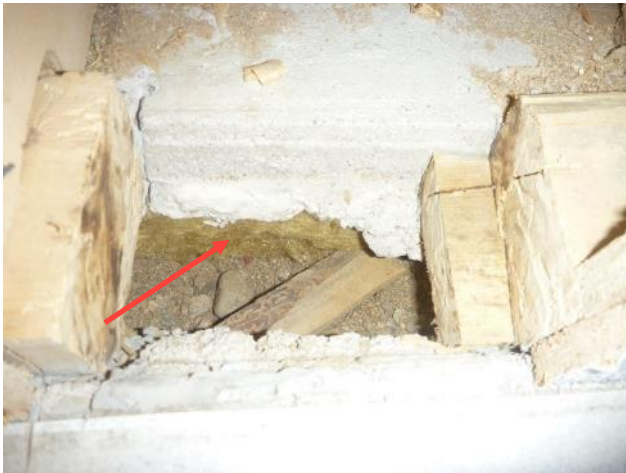
Kuva 45. RA3. Laatan alla puunkappaleita sekä alapohjaeriste villaa. Näyte M4 otettiin nuolen kohdalta.

Rakennusvaiheen RA3 kohdalta otettiin materiaalinäyte mikrobi tutkimusta varten. Mikrobi tutkimuksessa havaittiin mineraalivillassa vahva viite materiaalin kosteusvaurioitumisesta. Mikrobianalyysi on esitetty tarkemmin kohdassa 3.3.

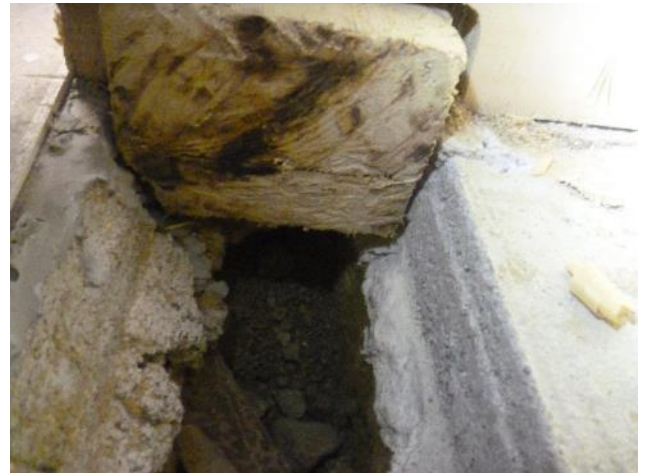
Kuva 46. Alaohjauspuu on painettu märkään betoniin rakennusvaiheessa. Rakenteesta on suora ilmayhteys sisäilmaan.

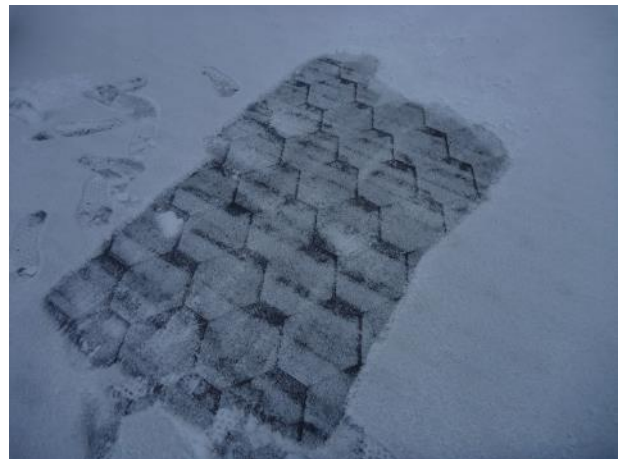
Kuva 48. Vesikatteen pinta tarkastettiin pistokoemaisesti. Kate on havaintojen mukaan hyväkuntoinen.

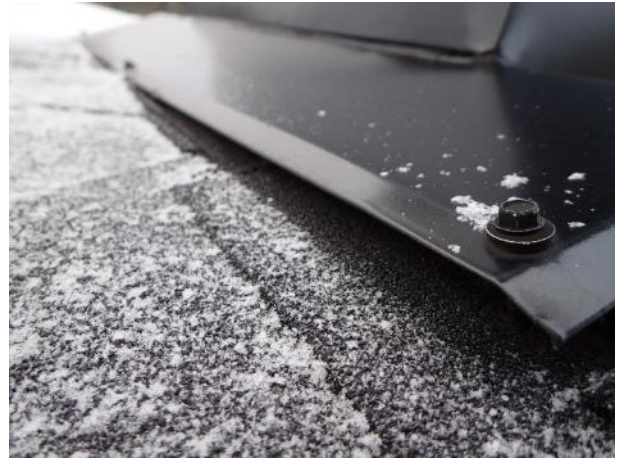
Kuva 50. Paikoin kateruuvit ovat irronneet.

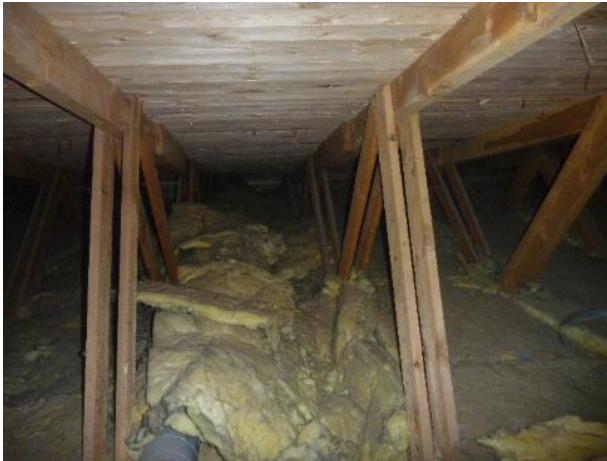
Kuva 51. Yleiskuva yläpohjatilasta. Yleisesti yläpohjan rakenteissa ei havaittavia vaurioita. Ilmanvaihtokanavien eristyksessä havaittiin yksittäisiä puutteita.

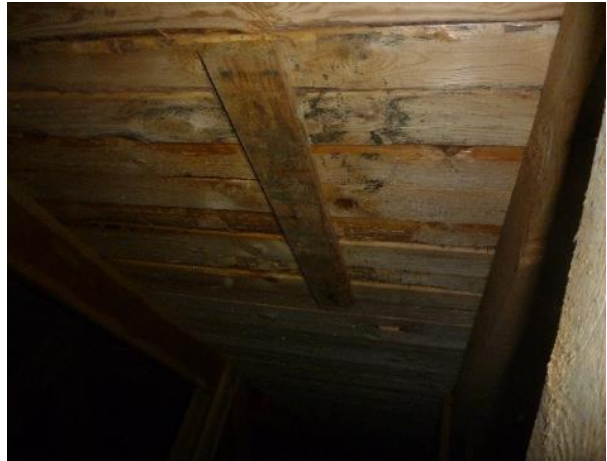
Kuva 52. Paikoin laudoituksen pinnalla havaittiin kosteuden aiheuttamaa sinistymää.
