Tutkimusraportti

# Ranuan kirjasto, rakennetekninen kuntotutkimus

Projekti 309577

19.12.2017

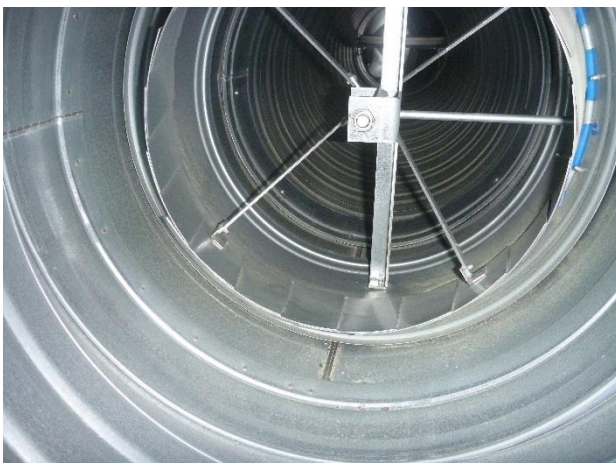
*Kuva 1. Ilmanvaihtokanavissa pääosin vain vähän pölyä.*

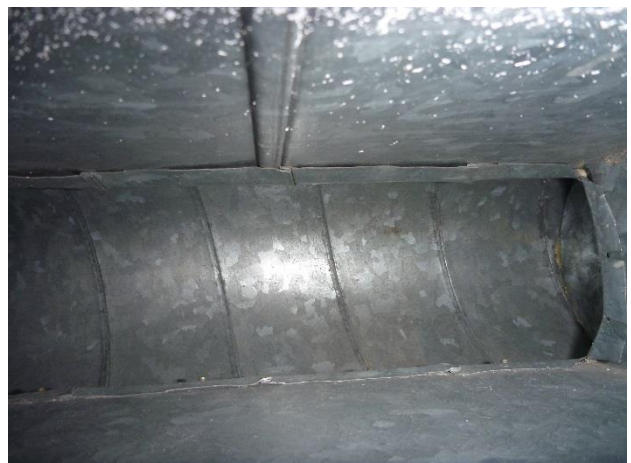
*Kuva 2. Tuloilmakanavan yläreunassa hieman pölykertymää.*

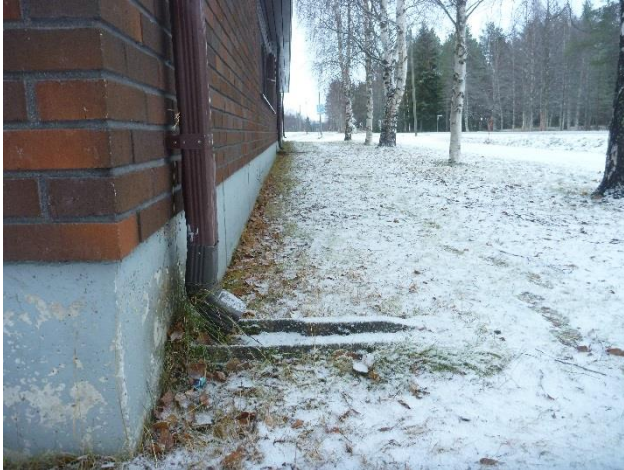
*Kuva 3. Kuva rakennuksen eteläiseltä sivulta. Maanpinnan kallistus lähes olematon.*

Rakennuksen vierellä maanpinnan kallistukset ovat loivat ja ne ovat vaihtelevasti rakennukseen päin/poispäin rakennuksesta, mikä aiheuttaa pintavesien kulkeutumisen rakennuksen vierelle ja seinärakenteisiin. Sadevesien poisto rakennuksen vierustoilta on myös puutteellista. Syöksyiltä tulevat sadevedet ohjataan enimmäkseen lyhyisiin betonisiin loiskekouruihin, joista ne eivät pääse kulkeutumaan tarpeeksi kauas rakennuksesta. Salaojien tarkastuskaivoja ei löytynyt, eikä niiden olemassaoloa pystytty varmistamaan.

- Salaoituksen olemassaolon varmistus ja sen tarkastus/asentaminen.
- Rännikaivojen ja patolevyjen asennus.
- Maanpinnan kallistuksien parantaminen rakennuksen vierellä.

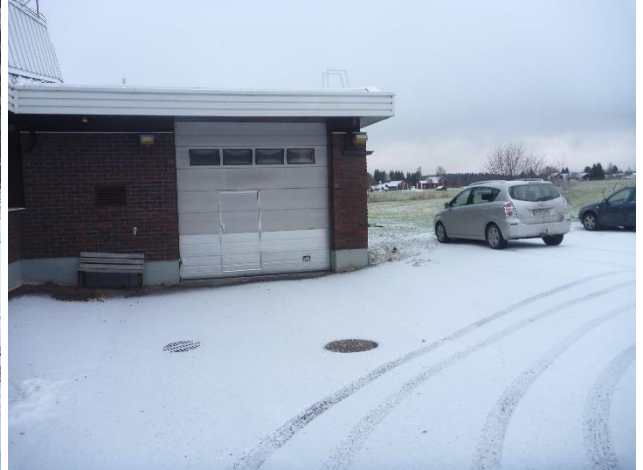
*Kuva 4. Autotallin kohdalla kallistus rakennukseen päin, sadevesikaivo oven edustalla.*

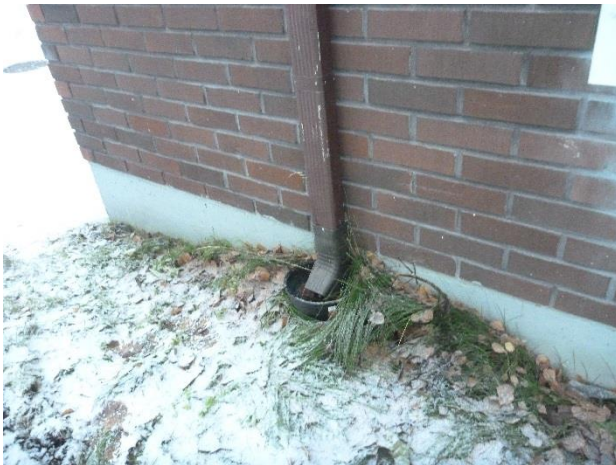
*Kuva 5. Syöksy ja sadevesikaivo seinässä kiinni.*

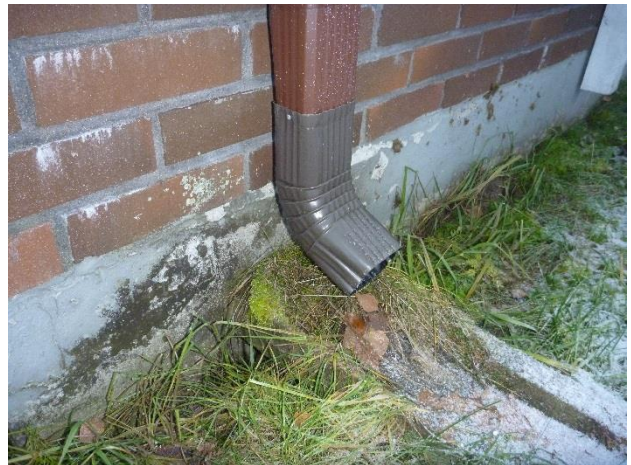
*Kuva 6. Sokkelissa kosteusjälkiä syöksyn kohdalla.*

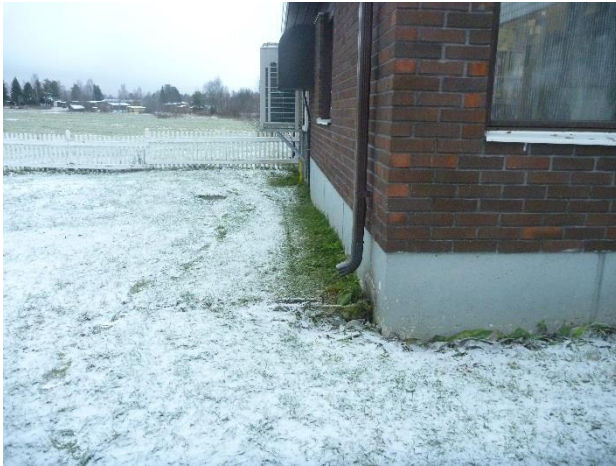
*Kuva 7. Syöksyt laskevat enimmäkseen betonisiin loiskekouruihin. Sokkelin maali hilseilee.*

Sadevesien ohjaaminen rakennuksen vierustoilta on puutteellista liian lyhyiden loiskekourujen ja loivien kallistusten johdosta. Ulkoseinärakenteiden suojaamiseksi kosteudelta, myös sokkelin vedeneristäminen esimerkiksi patolevyttämällä on suositeltavaa.

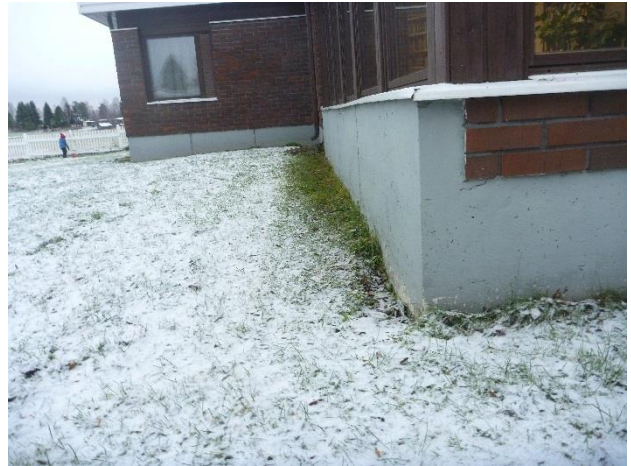
*Kuva 8. Maanpinta kallistuu nurkkaa kohti, jossa maali hilseillyt.*

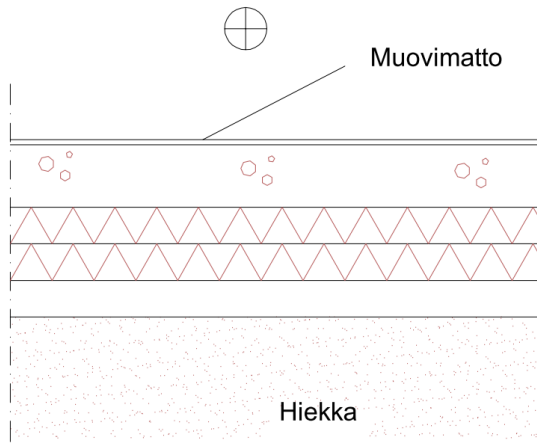
- Muovimatto
- Betonilaatta 85 mm
- Polystyreeni 100 mm
- Tiivistymä/paimuma ~50 mm
- Hiekka

**Kuva 9.** Alapohjarakenne, RA3, Siivoushuoneen kohdalla.

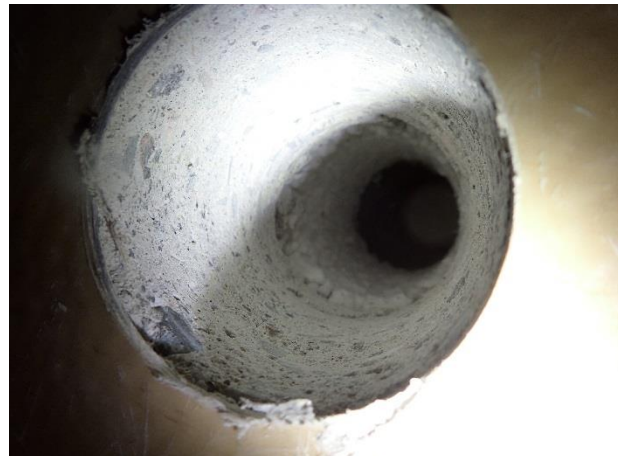
**Kuva 11.** Betonilaatta 85mm, eriste 100mm.

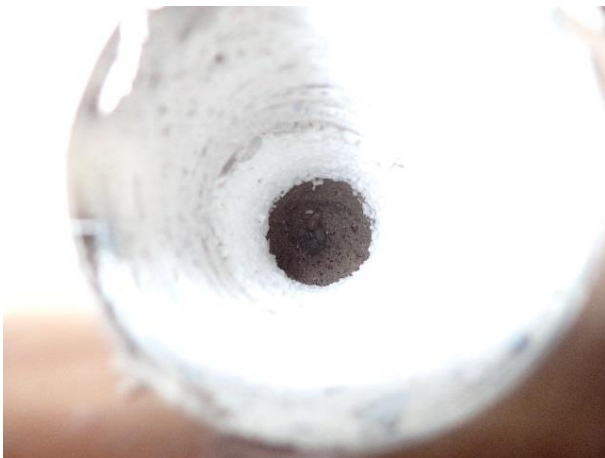
**Kuva 12.** Eristeen ja hiekan välissä noin 50mm painuma.

Rakenneavaus kolmen kohdalla alapohjaeristeen ja täyttöhiekän välissä havaittiin noin 50mm ilmatila, mikä on todennäköisesti syntynyt hiekan tiivistymisestä/painumisesta. Tämä on aiheuttanut alapohjalaatan painumista, mikä on havaittavissa mm. eteisessä kynnyksien alle syntyneestä raosta. Alapohjalaatan painuminen voi lisätä mahdollisia ilmavuotoja alapohjan ja seinän välillä.

- Alapohjalaatan painumisen seuranta.
- Mahdollinen saumojen tiiveyskorjaaminen, mikäli painuminen ei enää jatku.

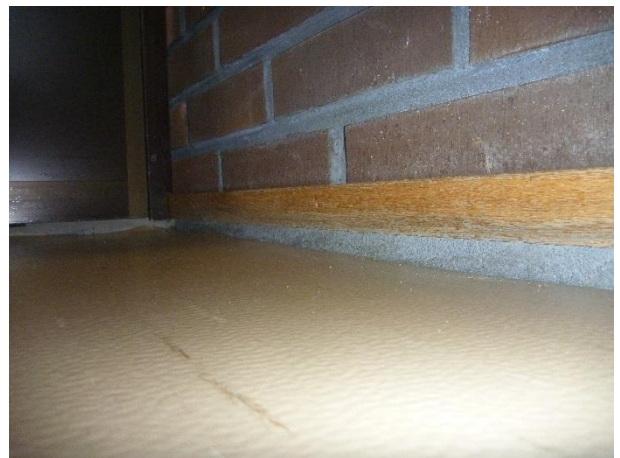
**Kuva 13.** Alapohjalaatta painunut eteisessä.

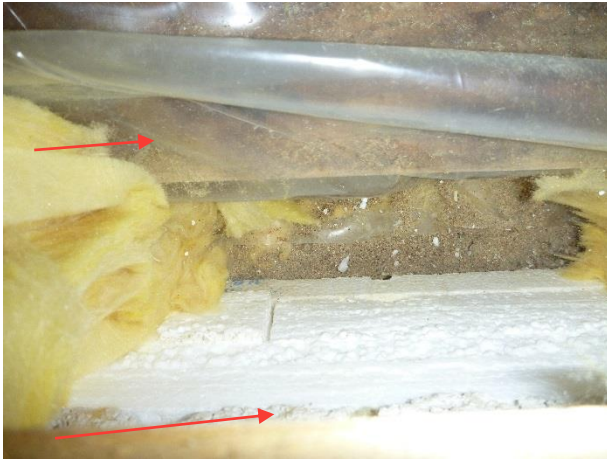
*Kuva 14. Ulkoseinien vierustoilla alapohjalaatan (merkattu nuolella) alla 150mm eristettä. Alaohjauspuu merkattu lyhyellä nuolella.*

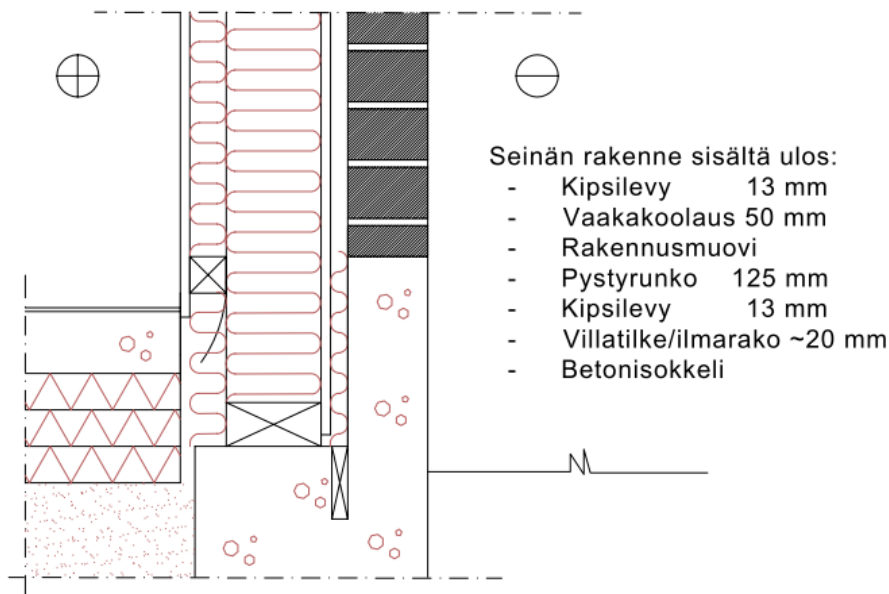
*Kuva 15. Ulkoseinän rakenne rakenneaukaisun 1 kohdalla.*

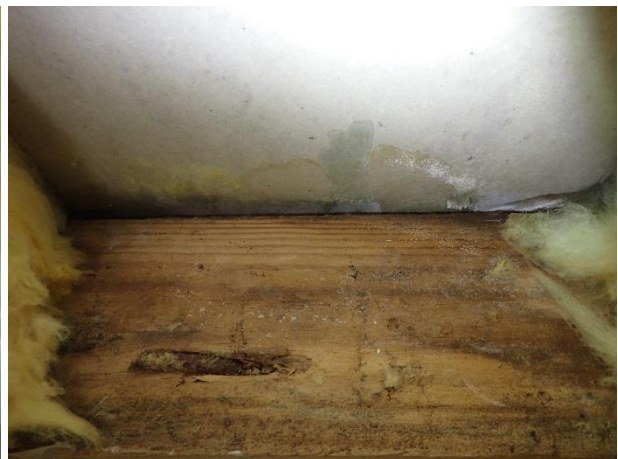
*Kuva 17. Alaohjauspuussa ja kipsilevyssä pintahometta.*

- Kengityskorjaus ja vaurioituneiden materiaalien uusiminen seinärakenteissa.

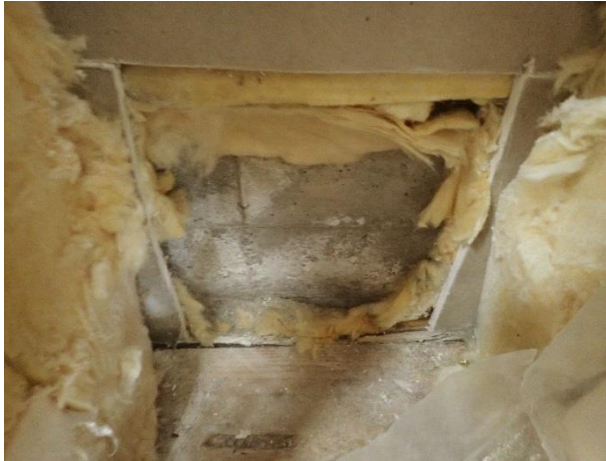
*Kuva 18. Kipsilevyn ja sokkelin välissä villaa.*

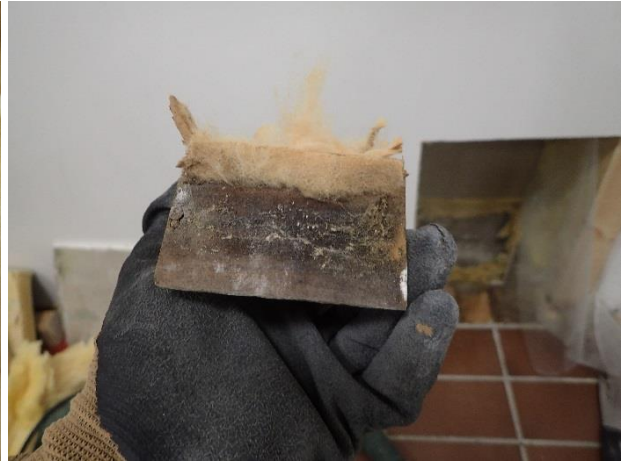
*Kuva 19. Alaohjauspuussa lahovaurio.*

Loivista maan kallistuksista, alaohjauspuun korkeusasemasta ja ulkoseinän tuulettumattomuudesta johtuen, ulkoseinärakenteet ovat joutuneet pitkäkestoiseen kosteusrasitukseen. Sen seurauksena alaohjauspuussa, runkotolpissa, kipsilevyissä sekä mineraalivillassa on havaittavissa selkeitä merkkejä kosteusvauriosta. Ainoa suositeltava korjausvaihtoehto on ns. kengityskorjaus, missä alaohjauspuu nostetaan alapohjalaatan tasolle ja vaurioituneet runkorakenteet sekä eristeet uusitaan.

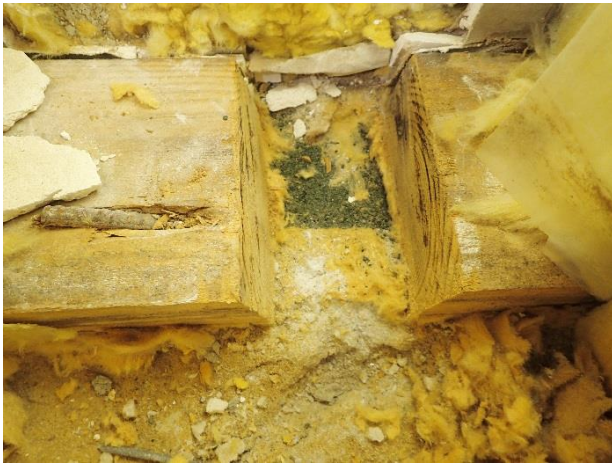
*Kuva 20. Alaohjauspuun alla villakaistale ja bitumikermi.*

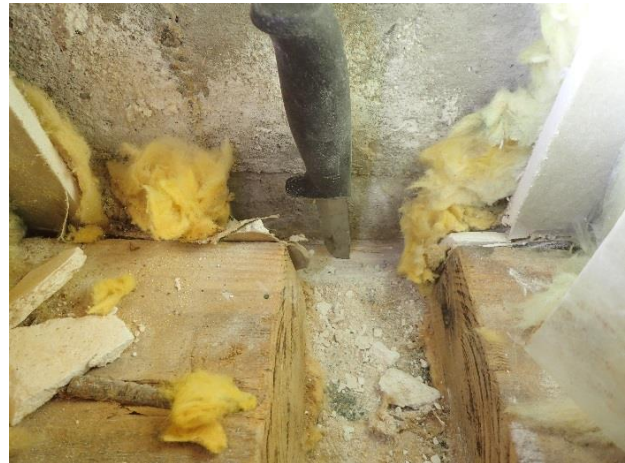
*Kuva 21. Muottilaudoitus jätetty sokkeliin.*

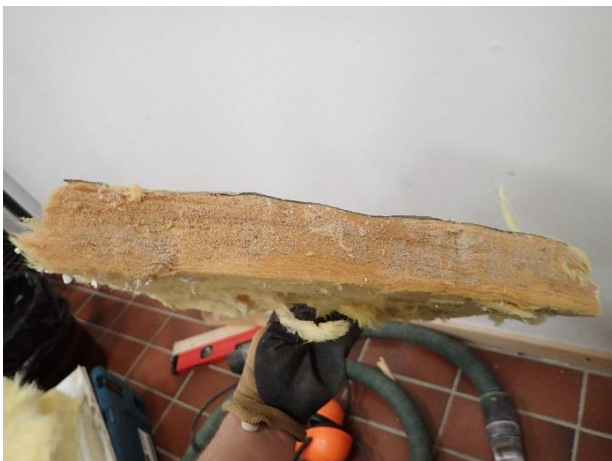
*Kuva 22. Ulkoseinän eristevillassa kosteutta.*

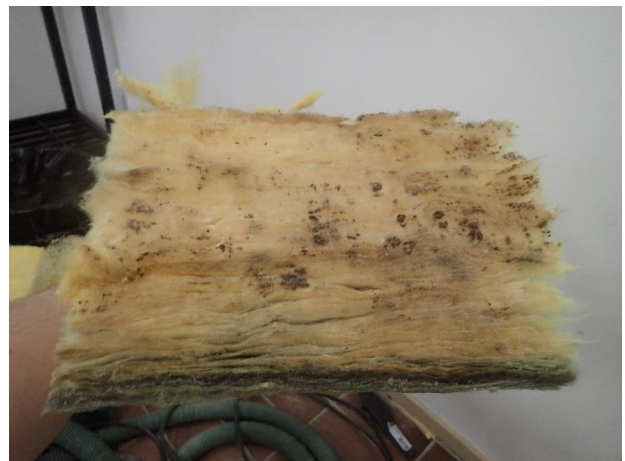
*Kuva 23. Eristevillassa mikrobivaurioita, villa tiivistynyt kosteuden vaikutuksesta.*

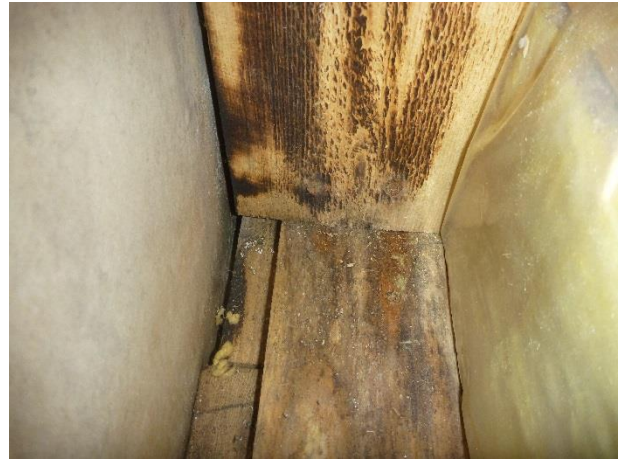
**Kuva 25.** RA4, Alaohjauspuussa kosteusjälkiä.

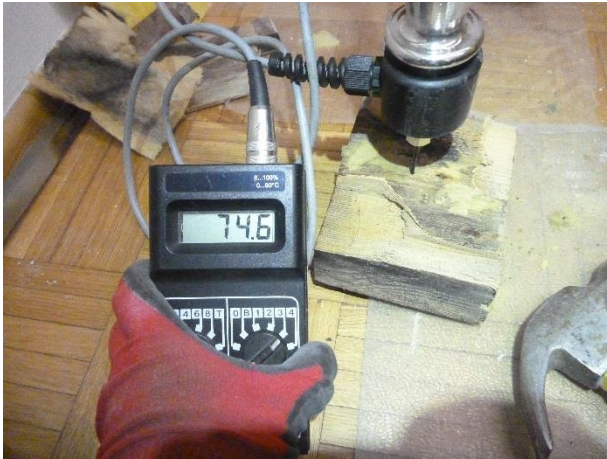
**Kuva 26.** RA2, Alaohjauspuun alapinnan kosteus 74,6 p% (raja-arvo 15 p%).

Alaohjauspuun kosteuspitoisuudeksi mitattiin RA3:n kohdalla 74,6 p%, kuivana pidettävän alaohjauspuun painokosteusprosentin rajana pidetään 15 p%. Rakenneaukaisuiden kohdalla oli havaittavissa voimakasta mikrobivaurioon viittaavaa hajua ja kasvustoa. Ulkoseinän eristemateriaaleista otetuissa mikrobinäytteissä oli havaittavissa vahva viite mikrobivauriosta (katso kohta 2,4 Mikrobiutkimukset).

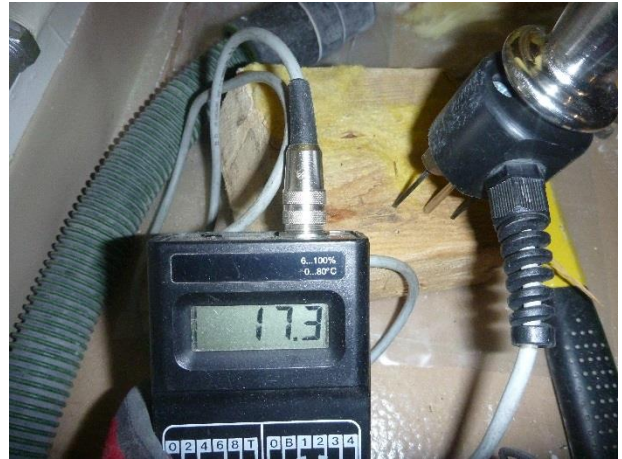
**Kuva 27.** RA4, Alaohjauspuun alapinnan kosteus 17,3 p% (raja-arvo 15 p%).

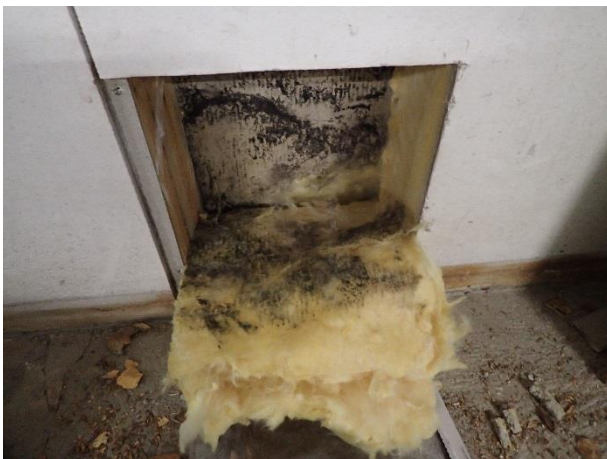
**Kuva 28.** RA5, Villassa ja kipsilevyssä kosteusvaurio.

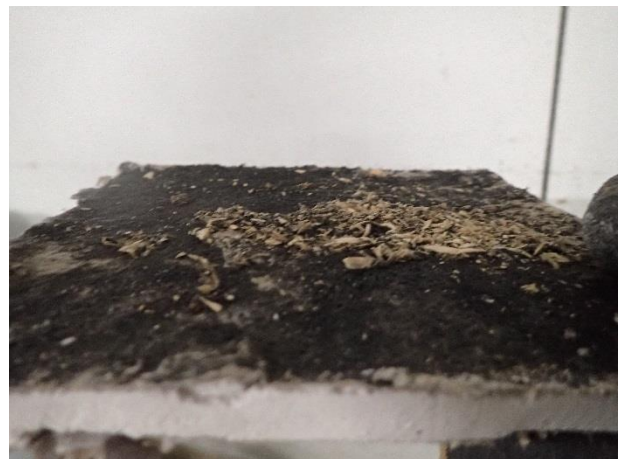
**Kuva 29.** Kipsilevyn sokkelin vastainen pinta täynnä mikrobikasvustoa.

Näytteessä havaittiin suuria määriä kosteusvauriosta indikoivia sienilajeja. **Näytteessä on vahva viite kosteuden aiheuttamasta mikrobikasvusta.**

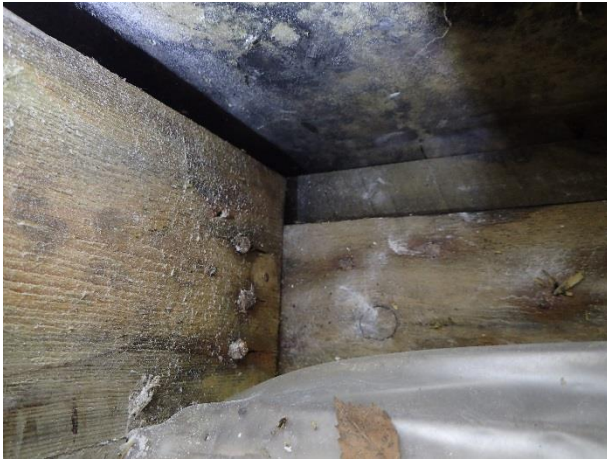
**Kuva 30.** RA5, Runkotolppa, alaohjauspuu ja kipsilevy kosteusvaurioituneet.

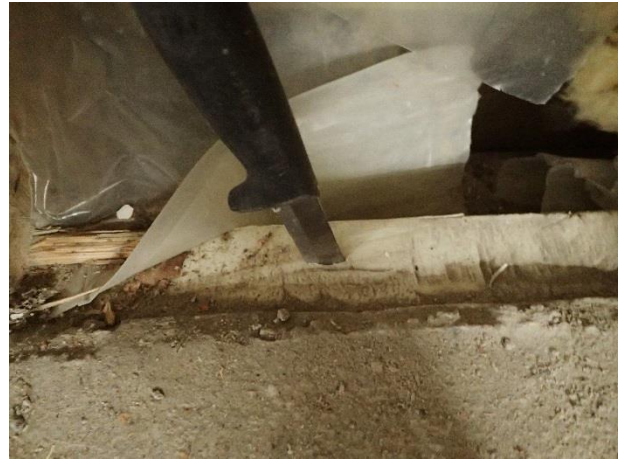
**Kuva 31.** RA5, autotallin alapohjalaattan valumuottina käytetty suulakepuristettua polystyreeni-levyä.

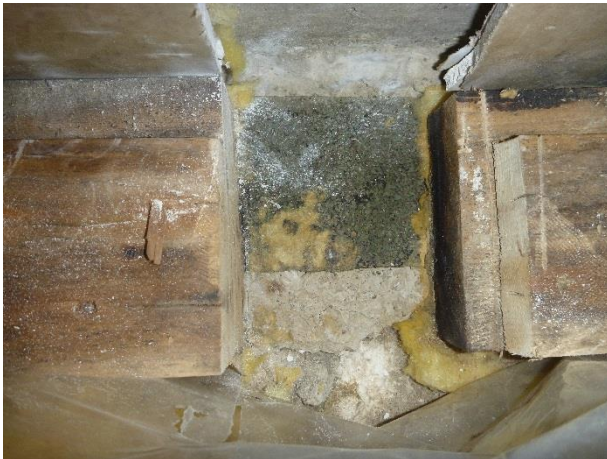
**Kuva 32.** RA4, alaohjauspuun alla villakaistale. Bitumikermi vain osittain alaohjauspuun alla.

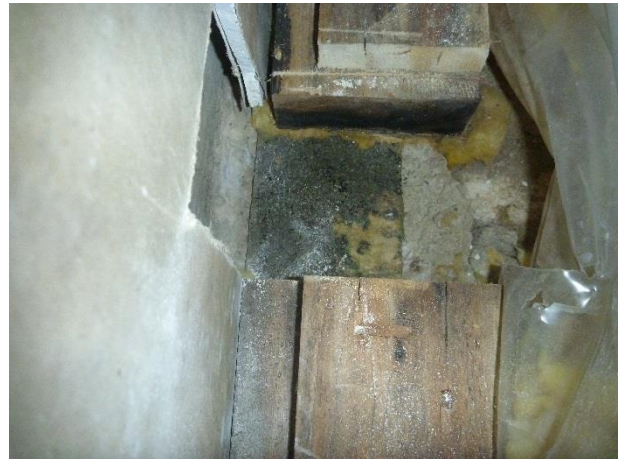
**Kuva 33.** RA4, alaohjauspuu pahoin kosteusvaurioitunut.

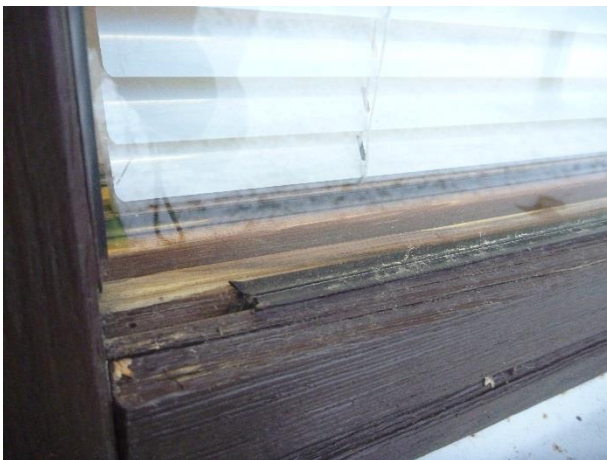
Rakennuksessa on kolmilasiset MSK-ikkunat ja ne ovat arviolta alkuperäiset. Ikkunoiden puitteissa on paikoin havaittavissa maalihilseilyä. Ikkunapelttien kallistukset ovat hyvin loivat.

**Kuva 34.** Kolmelasiset MSK-ikkunat, karmissa lievää maalihilseilyä.

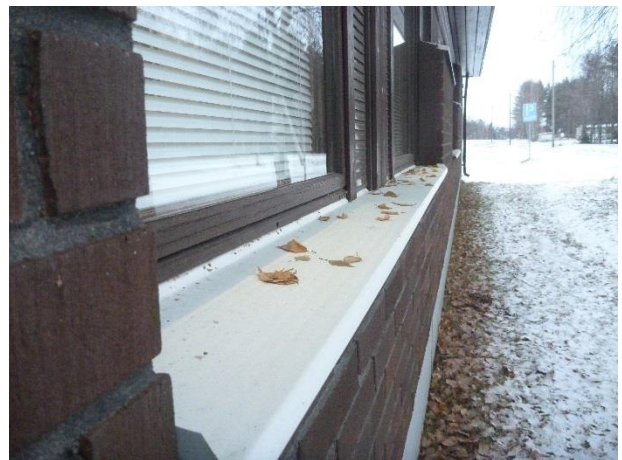
**Kuva 35.** Ikkunapeltien kallistus hyvin loiva.

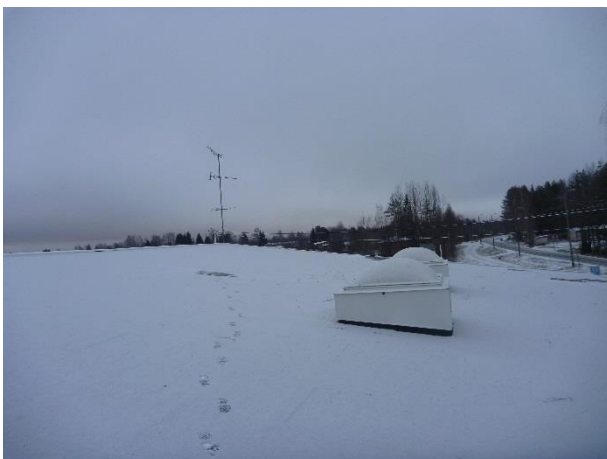
*Kuva 36. Yleiskuva katolta.*

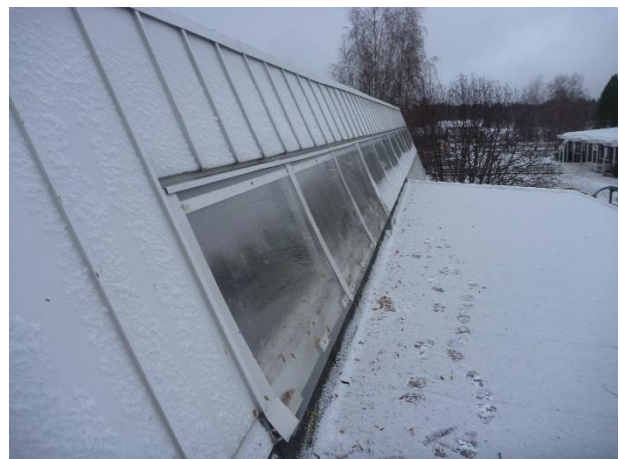
*Kuva 37. Sisäänpäin kallistuvat ikkunat on suojattu muovilevyillä.*

Sisäänpäin kallistetuista kattoikkunoista on todennäköisesti aiheutunut vesivuotoja, koska niitä on jälkikäteen lisäpellitetty ja ne on peitetty muovilevyillä. Sisäkatossa oli myös havaittavissa vanha vesivalumajälki. Yläpohjan rakenteiden ja eristeiden kunto olisi hyvä tarkastaa, niiden nykykunnan selvittämiseksi.

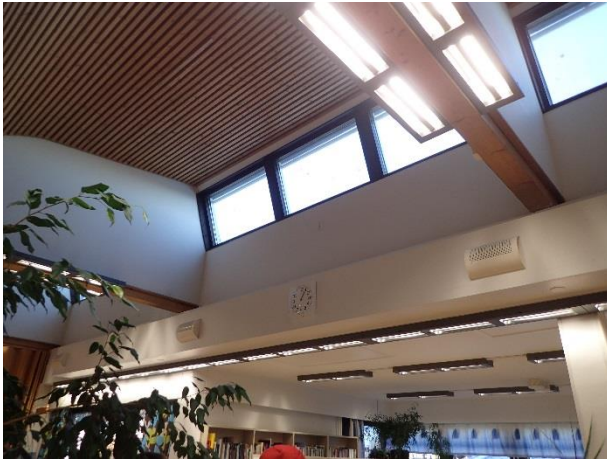
*Kuva 38. Sisäänpäin kallistuvat kattoikkunat sisältäpäin.*

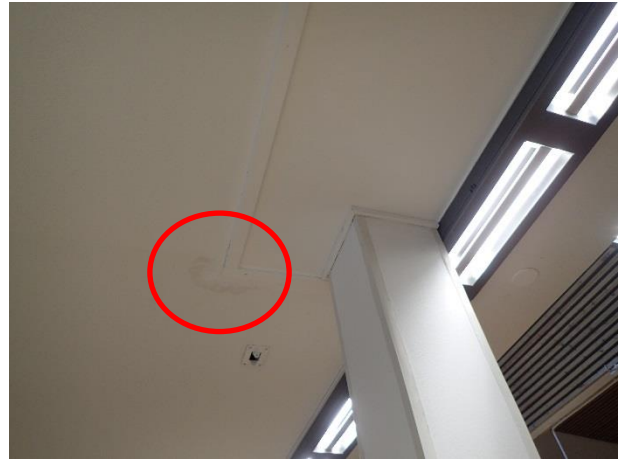
*Kuva 39. Vanha kosteusjälki katossa kirjastosalin kohdalla.*

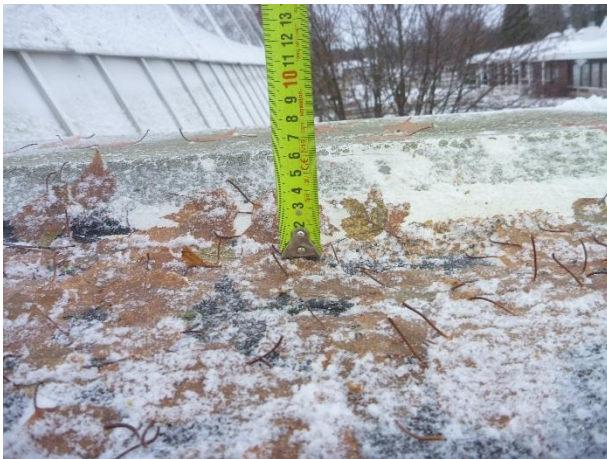
*Kuva 40. Katon reunakorotus noin 60mm.*

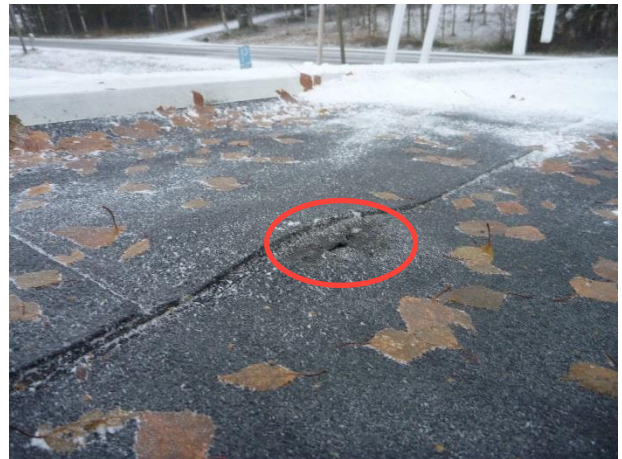
*Kuva 41. Huopakatteessa pullistumia ja ympyrän kohdalla reikä.*

Rakennuksen yläpohjaan ei ollut tarkastusluokkaa, eikä sen tämänhetkistä kuntoa näin ollen päästy tarkastamaan. Kattomuotona rakennuksessa on pulpettikatto, jossa on vesikatteena huopakate. Huopa on tilaajalta saatujen tietojen mukaan alkuperäinen. Huovassa havaittiin reikä, pullistumia ja samoissa halkeilua. Osa vesikatteen läpivienneistä on tehty ilman asianmukaisia läpivientikauluksia. Kattohuopa on kovettunut ja siihen on monin paikoin muodostunut ilmataskuja. Huopakate on teknisen käyttöikänsä päässä ja se on suositeltavaa uusia.

- Yläpohjan rakenteiden ja eristeiden nykykunnan selvittäminen.
- Vesikatteen uusiminen.

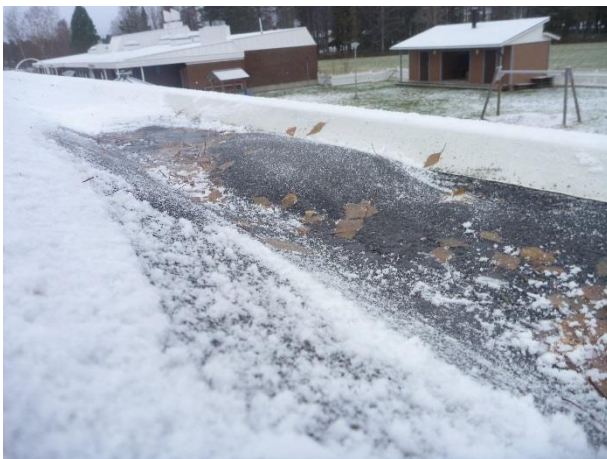
*Kuva 42. Pullistuma huopakatteessa.*

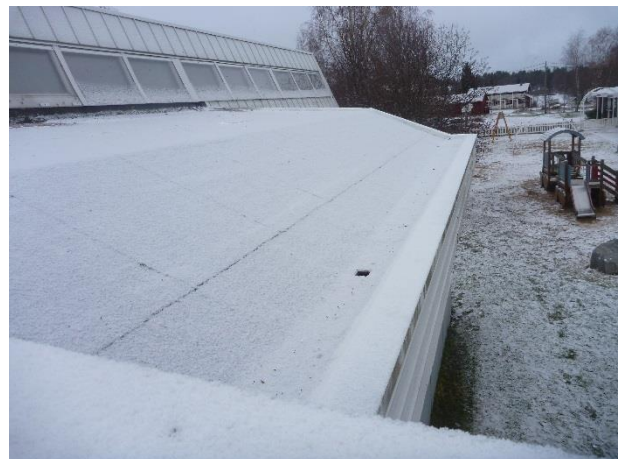
*Kuva 43. Vedenpoistoaukko.*

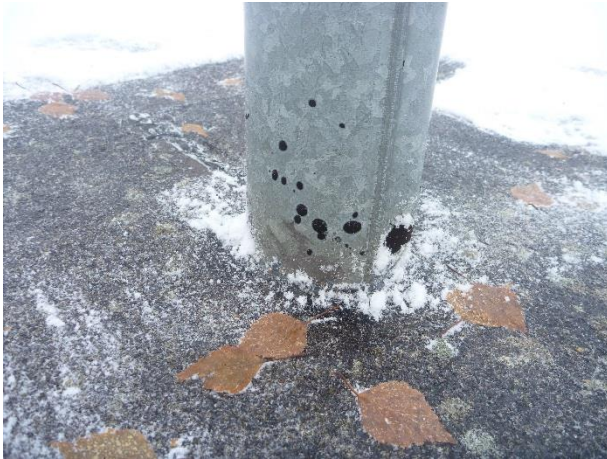
*Kuva 44. Osa vesikaton läpivienneistä toteutettu ilman läpivientikauluksia.*
