Tutkimusraportti

Ranuan monitoimitalo, rakennetekninen kuntotutkimus

Projekti 309577

07.12.2017

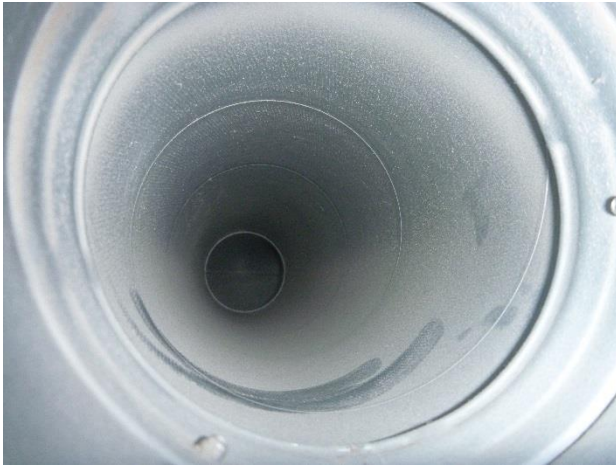
Ilmanvaihtokanavien kuntoa tarkasteltiin aistinvaraisesti pistemäisesti ympäri rakennusta. Ilmanvaihtokanavistossa todettiin monin paikoin olevan pölyä. Poistoilmanvaihtokanavan mineraalivillaisessa vaimennuselementissä on vaurioita ja ne voivat toimia mahdollisina sisäilman kuitulähteinä. Ilmanvaihtokanavisto on suositeltavaa puhdistaa ja äänenvaimentimet korvata ehjillä.

Kuva 1. Tuloilmakanavaan kertynyttä pölyä.

- Ilmanvaihtokanavien puhdistus.
- Vaurioituneiden äänenvaimennuselementtien uusiminen.
- IV-koneiden säätö huoneilman alipaineisuuden pienentämiseksi.

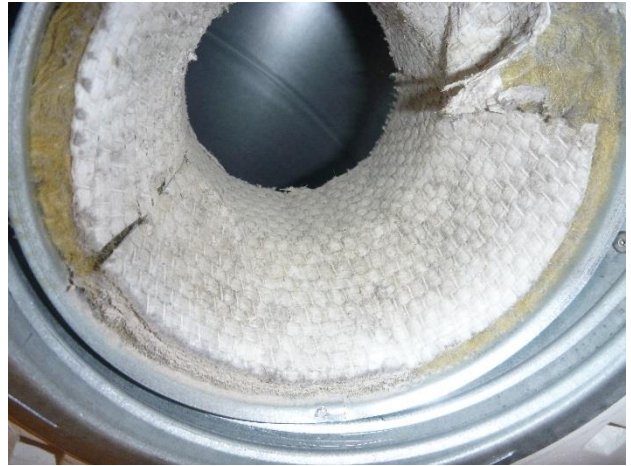
Kuva 2. Poistoilmakanavan mineraalivillainen äänenvaimennuselementti.

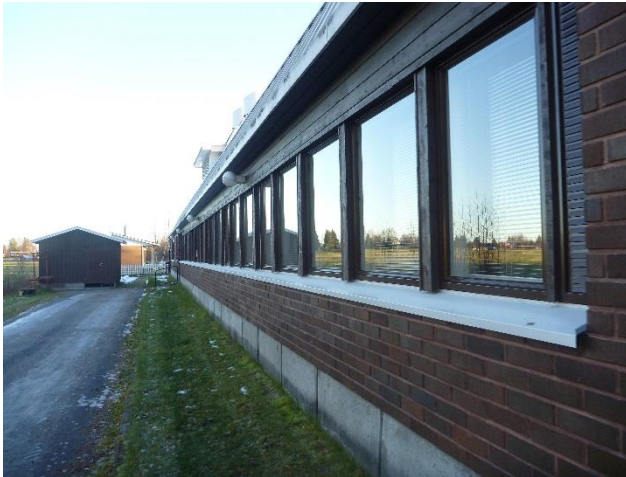
Kuva 3. Kuva rakennuksen takapihalta. Kallistus loivasti rakennuksesta poispäin. Sokkelin alareunassa kosteuden jälkiä.

Rakennuksen vierellä maanpinnan kallistukset ovat loivat, mikä voi aiheuttaa pintavesien kulkeutumisen rakennuksen vierelle ja seinärakenteisiin. Rakennuksen vierellä olevat istutukset lisäävät rakenteiden kosteusrasitusta. Haljenneesta syöksystä vesi valuu suoraan etuoven edessä olevalle kivetykselle.

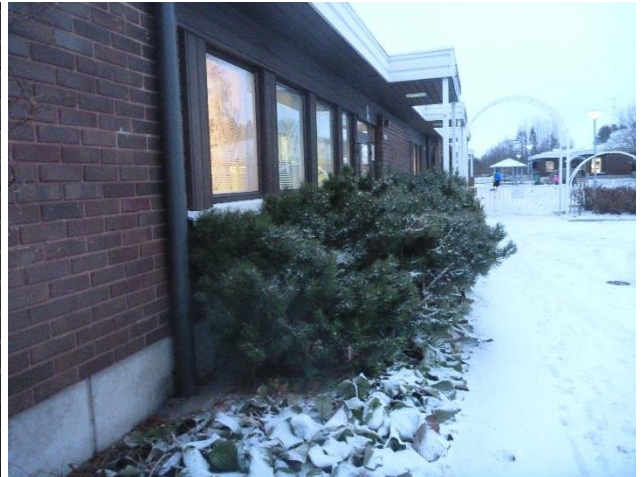
Kuva 4. Kuva rakennuksen etupihalta. Seinän vierellä istutuksia.

- Haljenneen syöksyputken uusiminen.
- Kasvillisuuden poisto rakennuksen vierustoilta.

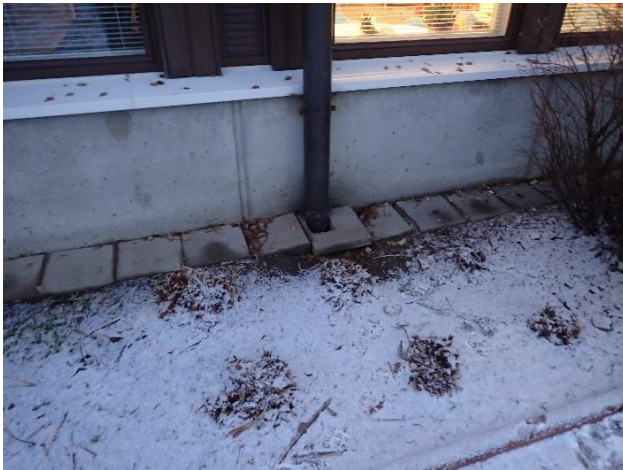
Kuva 5. Sadeveisisyöksy aivan seinän vieressä.

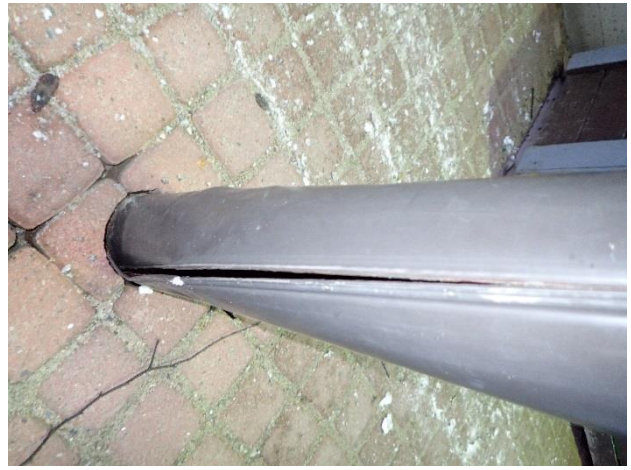
Kuva 6. Etupihalla syöksyputki haljennut.

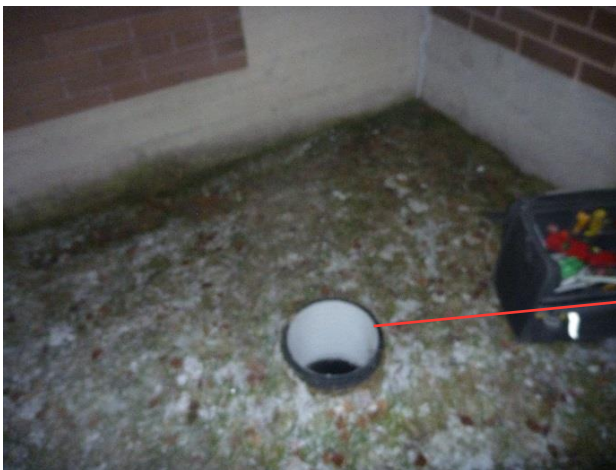
Kuva 7. Salaojan tarkastusluukku.

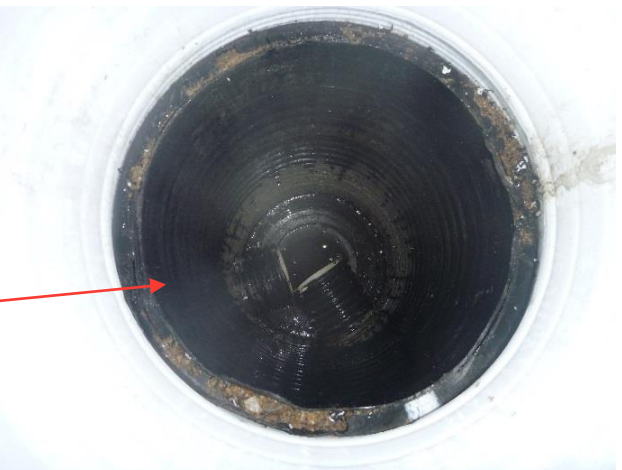
Kuva 8. Salaojakaivo.

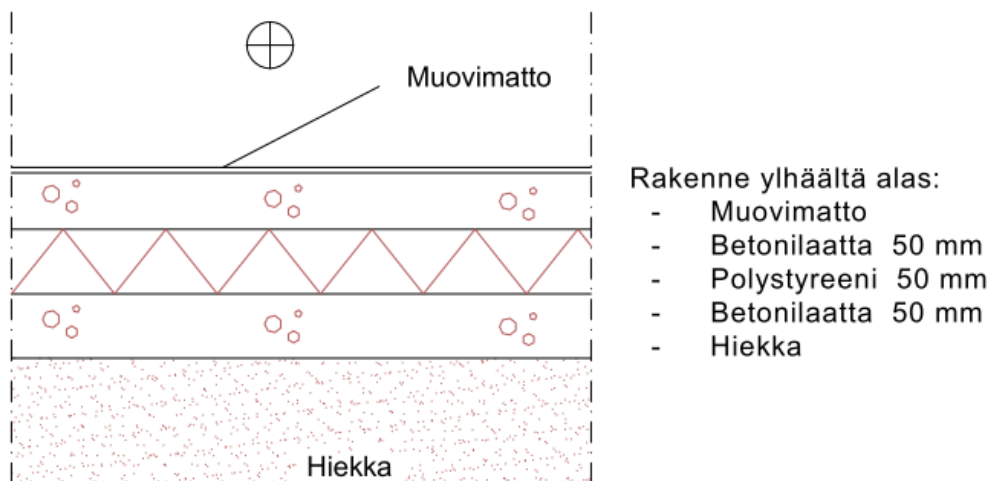
Kuva 9. Alapohjarakenne.

Alapohjarakenteet pintakosteusmittattiin koko rakennuksen osalta. Pintakosteusmittauksessa ei havaittu poikkeavia kosteuspitoisuuksia.

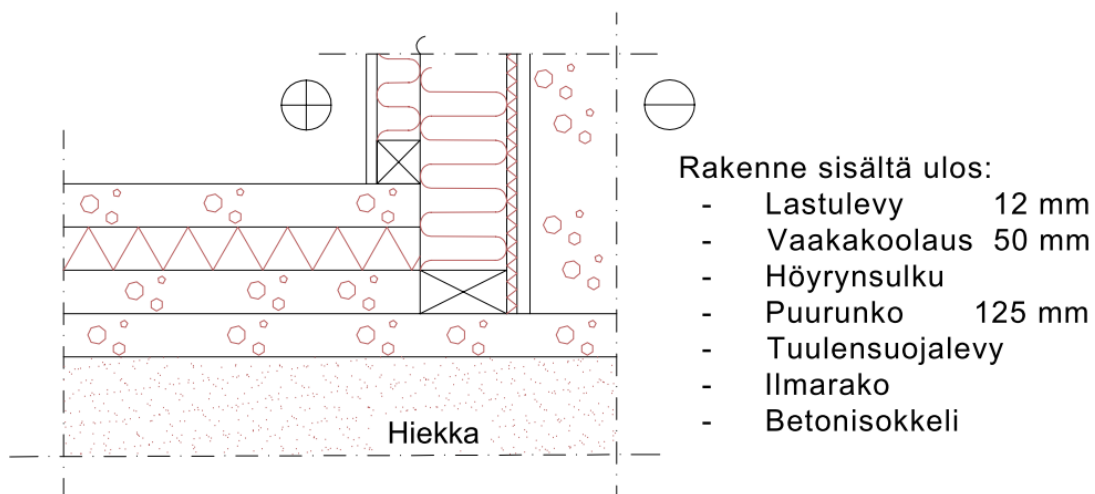
Kuva 10. Ulkoseinärakenne.

Ulkoseinärakenne on tyypillinen valesokkelirakenne. Alaohjauspuu on sekä lattian pintalaatan, että maanpinnan alapuolella. Kyseinen rakenne on vaurioherkkä. Ulkoseinän lämmöneristeestä sekä alaohjauspuusta otetuissa mikrobinäytteissä on Inspectan tekemässä tutkimuksessa havaittu kosteusvaurioon viittaavia mikrobeja.

- Kengityskorjaus sekä ulkoseinien että kantavien väliseinien osalle.
- Kosteusvaurioituneiden lastulevyn, mineraalivillojen sekä rungon uusiminen.

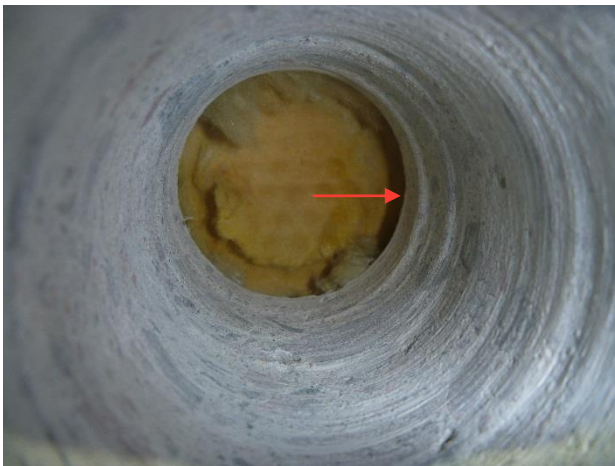
Kuva 11. Sokkeliin tehty rakenneaukaisu, M1 otettu nuolen kohdalta.

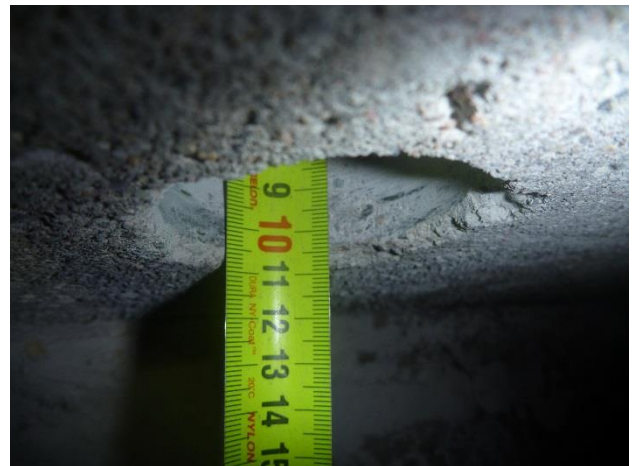
Kuva 12. Sokkelin vahvuus 105mm.

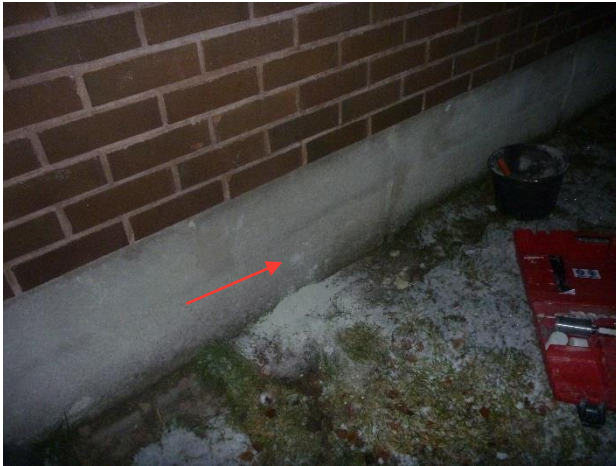
Kuva 13. Itäpäädyän ulkoseinän rakenneavauksen kohta merkattu nuolella.

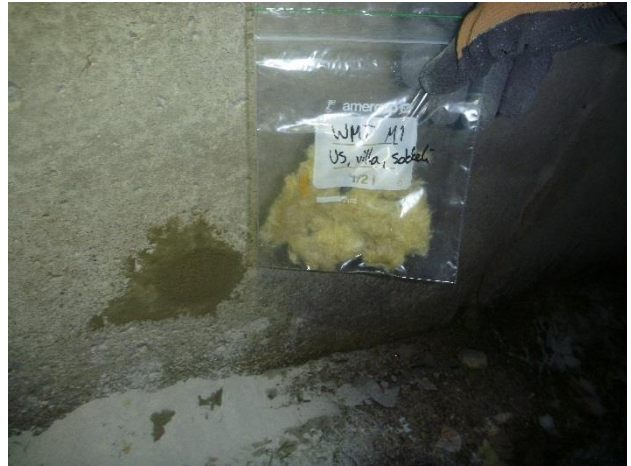
Kuva 14. Ulkoseinän lämmöneristeestä otettu mikrobinäyte M1.

Rakennuksen itäpäädyssä ei ollut aikaisemmassa tutkimuksessa otettu mikrobinäytteitä. Tämän tutkimuksen yhteydessä sinne tehtiin yksi rakenneaukaisu, josta otettiin ulkoseinän eristeestä materiaalinäyte (kuva 14). Kyseisestä näytteestä ei löytynyt viitteitä mikrobivaurioista.

Näytteessä havaittiin niukasti tavanomaisia mikrobeja. **Näytteessä ei viitettä kosteusvauriosta.**

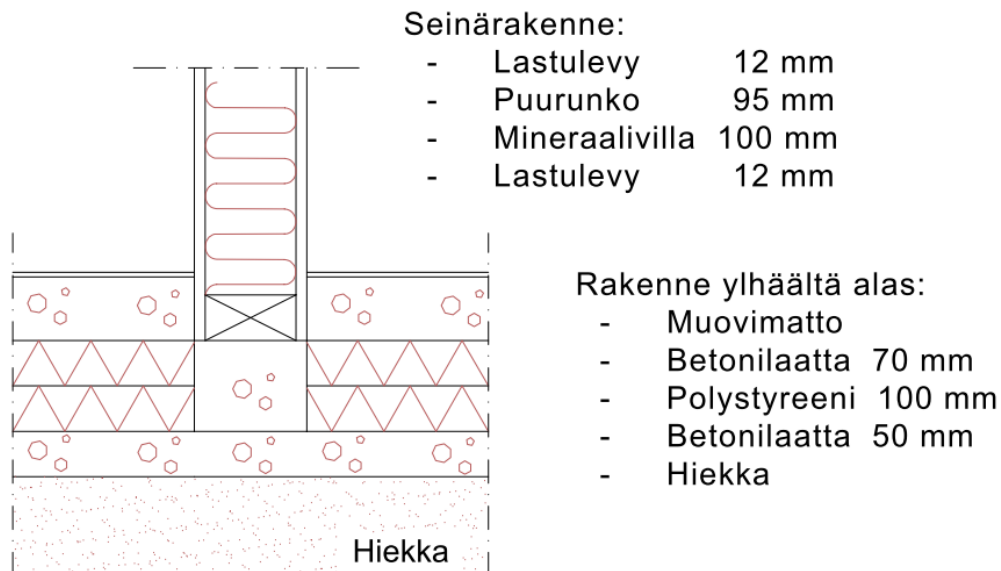
Kuva 15. Väliseinärakenne.

Joissain väliseinärakenteissa havaittiin Inspectan tutkimuksen yhteydessä asbestipitoisia lujalevyjä. Mahdolliset lujalevyjä sisältävien väliseinien purkutytöt on tehtävä asbestipurkuna.

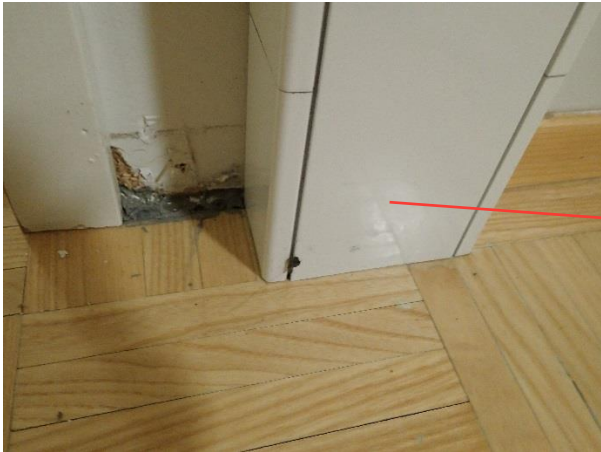
Kuva 16. Salin lattialistan takana oleva tiivistysmassaus.

Nykyinen lattian ja seinän liitoksiin tehty tiivistysmassakorjaus on puutteellisesti asennettu ja selkeästi ei-toimiva ratkaisu. Rakennuksen tiloissa on selvästi havaittavissa kosteusvaurioon viittaava voimakasta tuoksua, mikä viittaa siihen, että hallitsematonta ilmavuotoa rakenteiden liitoksista tapahtuu edelleen. Haju tuntuu voimakkaimmillaan juuri saumaamattomien liitosten kohdalla, kuva 16, 17 ja 21.

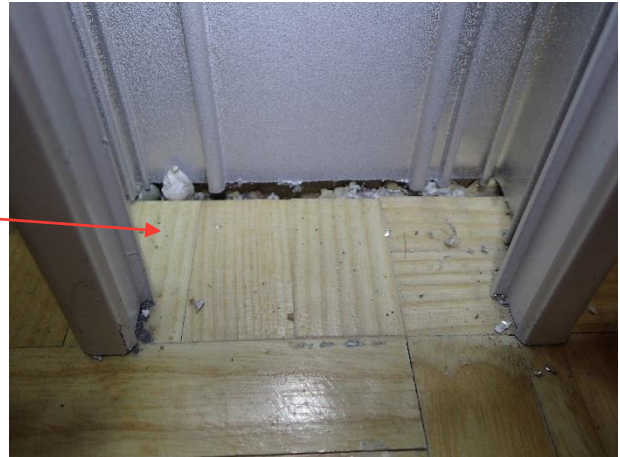
Kuva 17. Sähkökotelon alareuna tiivistämättä kokonaan. Kotelon kohdalla voimakas mikrobilähteeseen viittaava hajuu.

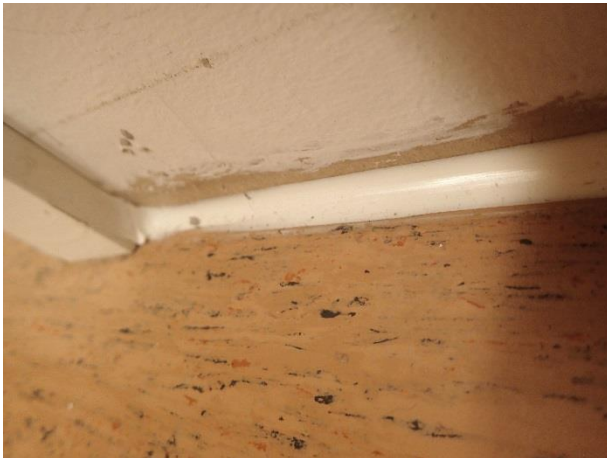
Kuva 18. Tiivistysmassaa toimistohuoneen väliseinän ja lattian liitoksessa.

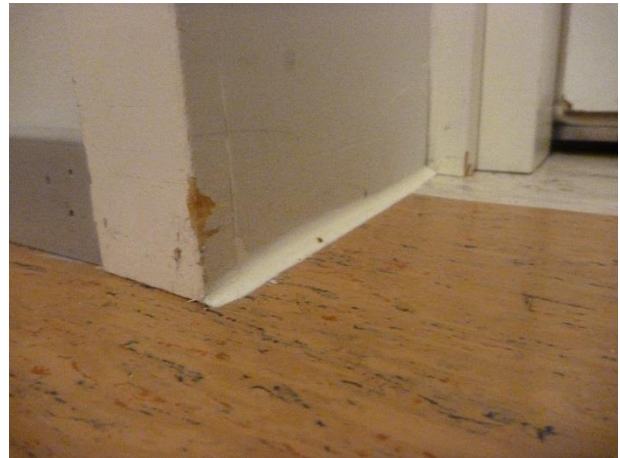
Kuva 19. Tiivistysmassaus loppuu ennen väliseinän päätä.

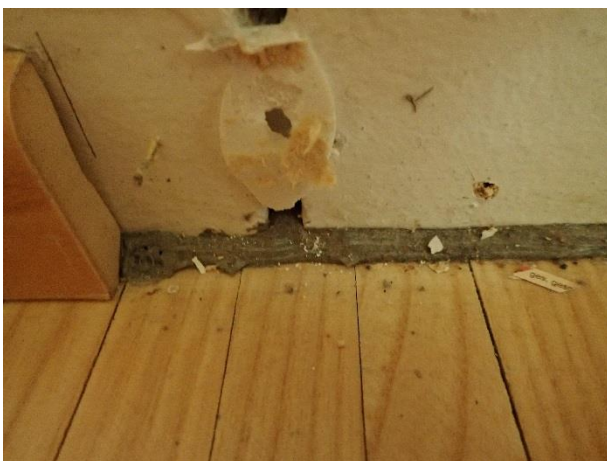
Kuva 20. Tiivistys lastulevyjen pystysauman kohdalla.

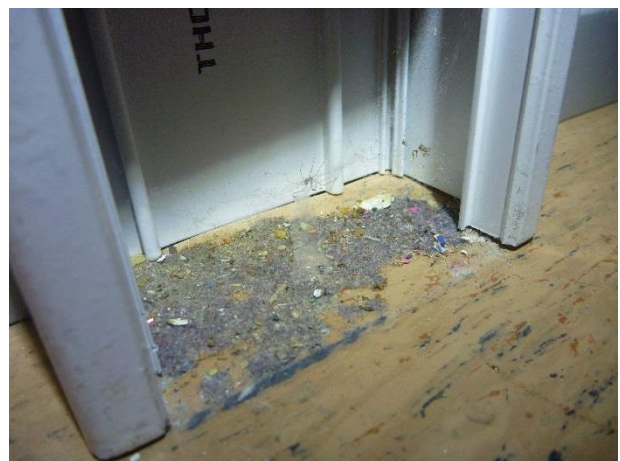
Kuva 21. Tiivistysmassa puuttuu sähkökoteloinnin kohdalla kokonaan.

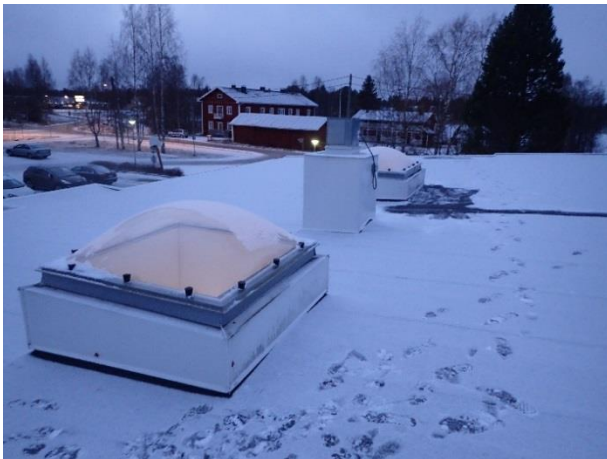
Kuva 22. Yleiskuva katolta.

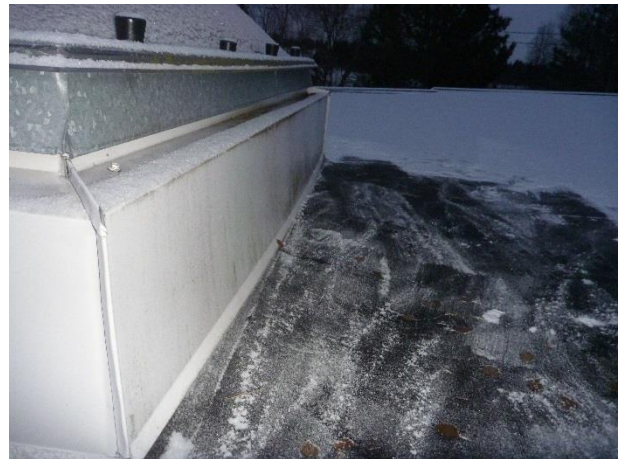
Kuva 23. Kattoikkuna lähempää.

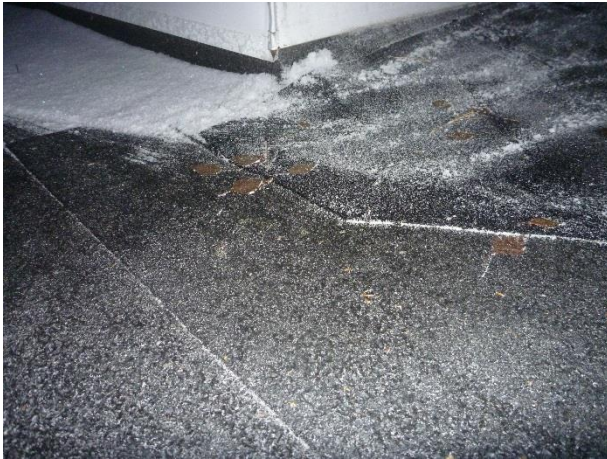
Kuva 24. Vesikate on hyväkuntoinen.

Yläpohjan tämän hetkisestä tilasta tai tuulettuvuudesta ei saatu selvyyttä. Vesikatto on uusittu 2003 ja sen tämän hetkinen kunto on hyvä. Huopakate on ehjä ja ylösnostot ja läpiviennit ovat asianmukaiset.

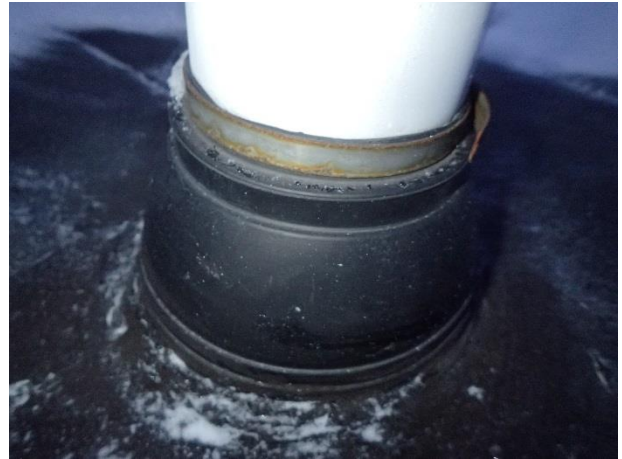
Kuva 25. Läpivientikaulukset ovat kunnossa.

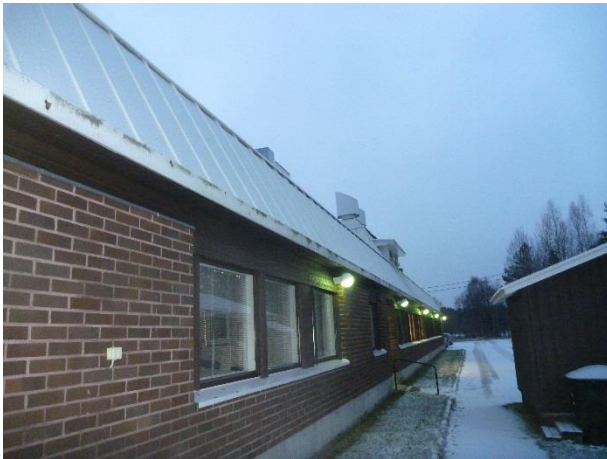
Kuva 26. Rästäspellitys takapihalla.

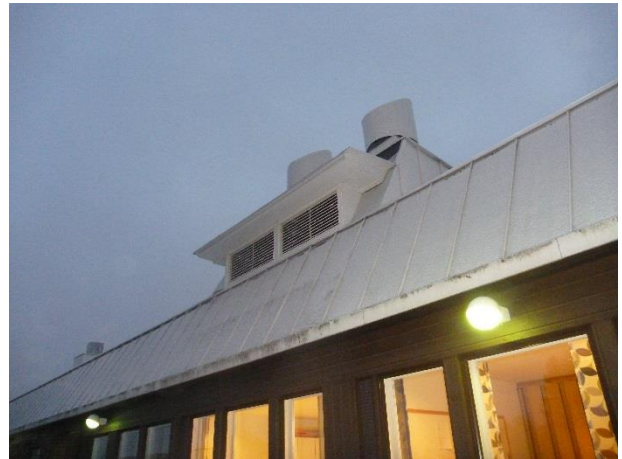
Kuva 27. Rästäspellitys etupihalla.

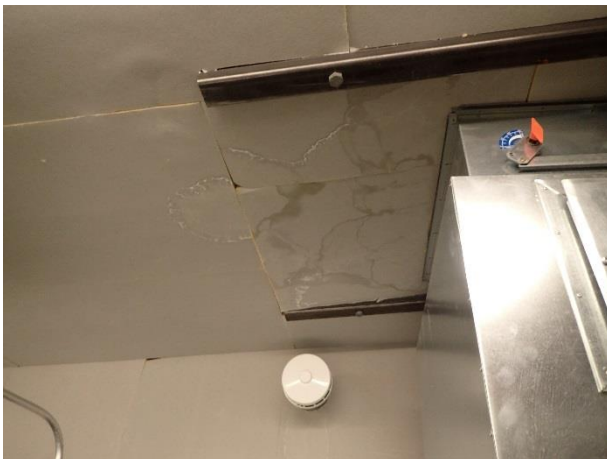
Kuva 28. IV-konehuoneen katossa kosteusjälkiä.

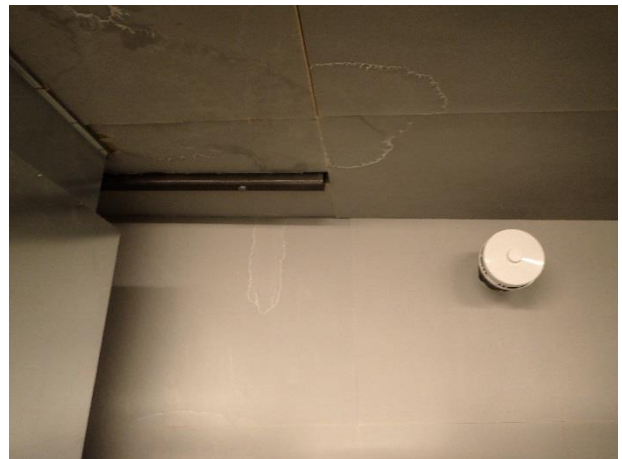
Kuva 29. IV-konehuoneen katossa ja seinällä kosteusjälkiä.

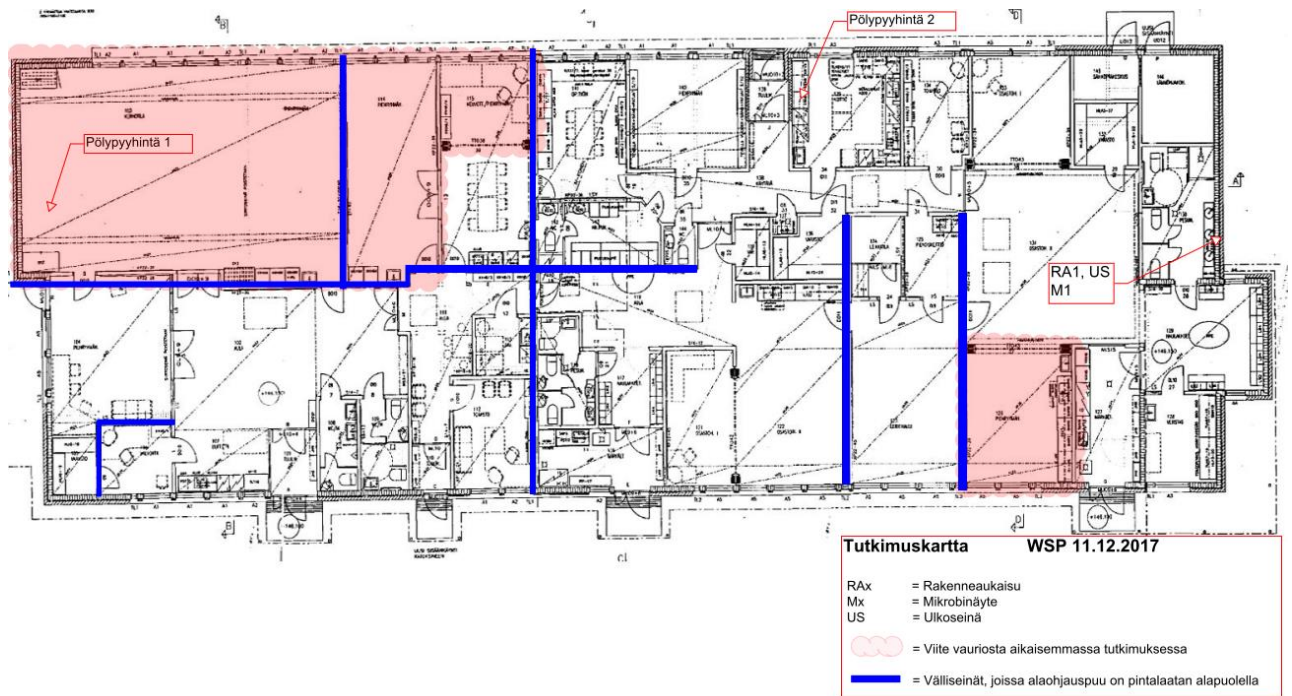
Inspectan tekemän tutkimuksen perusteella mikrobivaurioita on havaittu alla olevan kuvan punaiseksi värjäytyissä tiloissa. Sinisellä viivalla on merkitty väliseinät, joiden alaohjauspuu on oletettavasti pintalaatan alapuolella.

Kuva 30. Mikrobivaurioituneita näytteitä havaittu punaisella merkityiden alueiden rakenteissa. Väliseinät, joiden alaojhauspuu on pintalaatan alapuolella merkattu sinisellä.
