Tutkimusraportti

# Kuhan koulu, rakennetekninen kuntotutkimus

Projekti 309577

22.12.2017

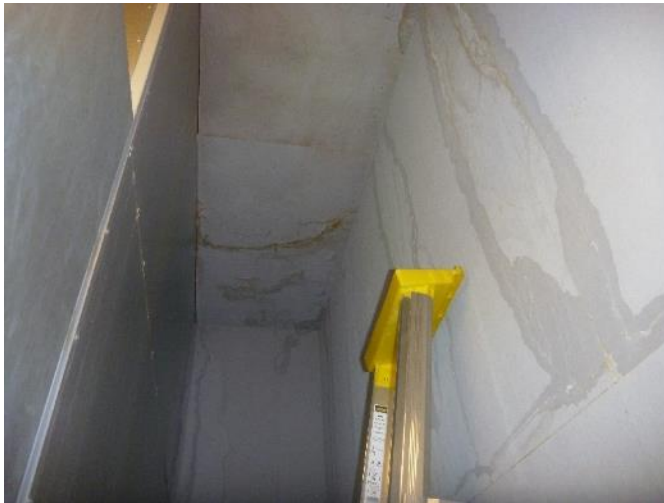
*Kuva 1. Ilmastoinnin konehuoneen seinä ja kattopinnoilla havaittiin paikoin kosteusjälkiä.*

Ilmanvaihtokonehuoneen seinä ja kattopinnoilla havaittiin paikoin kosteusjälkiä. Kosteusjälkien aiheuttajaa tutkittiin yläpohjatilassa, mutta varmuutta kosteusjälkien aiheuttajasta ei saatu. Arviolta kosteutta konehuoneeseen tulee vesikatteen epätiivetyshohtokohdista tai kosteuden kondensoituessa pintoihin.

- Laajennus
  - o Paine-eron säätäminen suositeltuun tasoon
  - o IV-konehuoneen kosteusjälkien aiheuttaja selvitys
- Vanha osa
  - o Ilmanvaihdon seuranta ja säätö siten että, sisätilan ilmanpaine-ero on lähellä ulkoilman tasoa, jotta vähennetään rakenteiden läpi sisäilmaan tulevan ilman määrää.

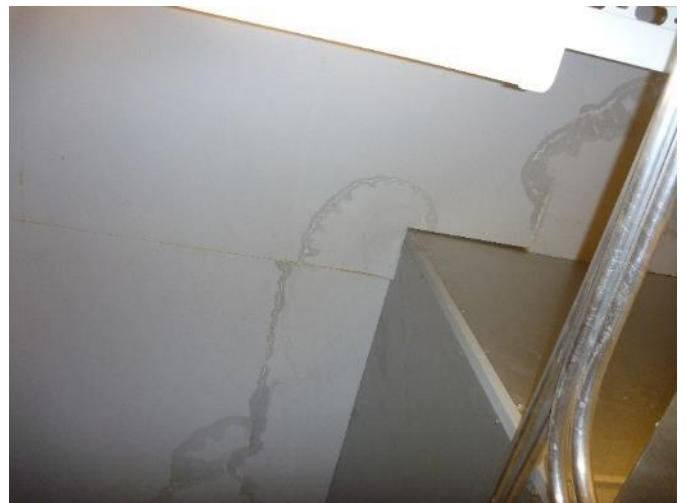
*Kuva 2. Ilmastoinnin konehuoneen seinä ja kattopinnoilla havaittiin paikoin kosteusjälkiä.*

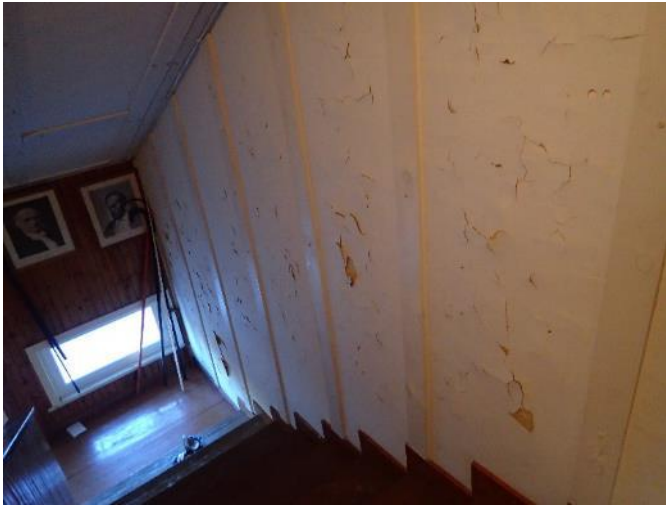
*Kuva 3. Ullakon portaikossa mineraavilla eristeitä joista kuituja voi päästä sisäilmaan.*

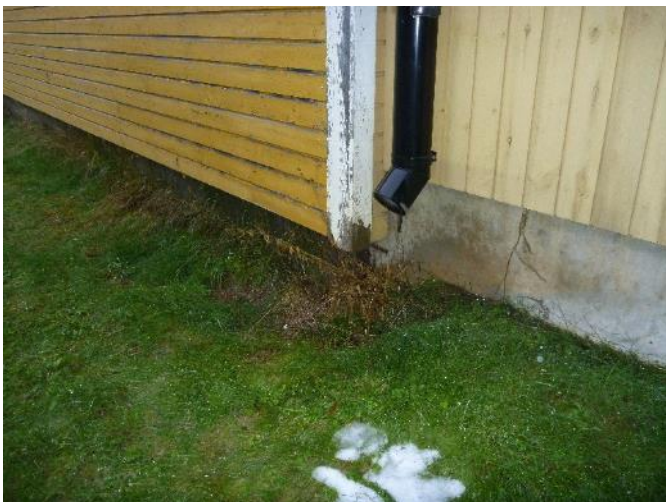
*Kuva 6. Sadevedet on ohjattu rakennuksen vierelle. Vesi kastelee rakennuksen seinärakennetta.*

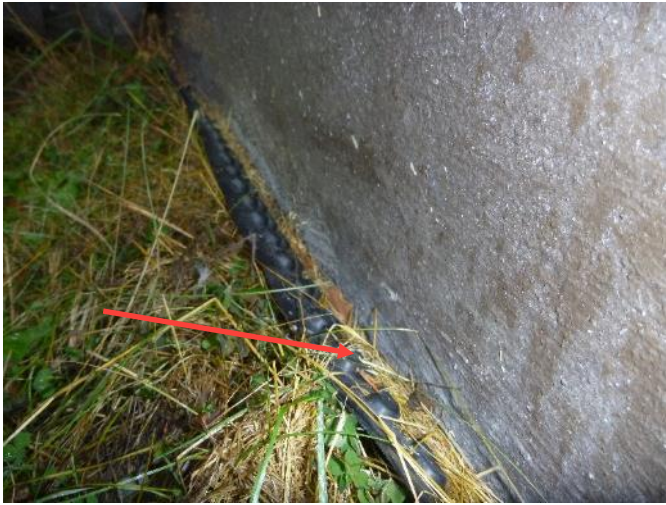
*Kuva 8. Patolevyn yläreunassa ei ole tiivistyslistaa.*

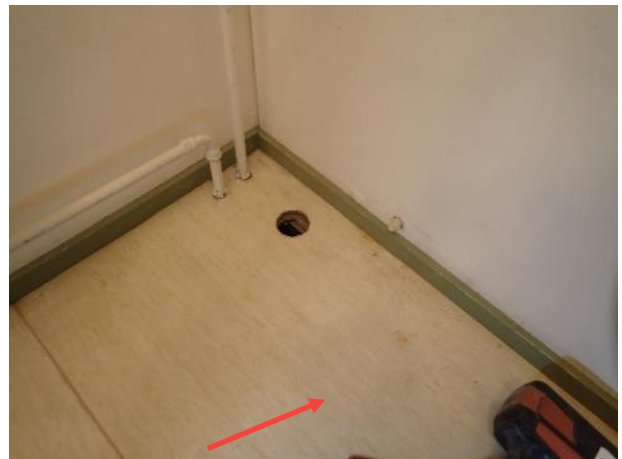
**Kuva 14.** Rakenneavaus RA3 tehtiin aulan 117 lattiaan putkikanaalin yläpuolelle porauksella. Kohdalla havaittiin lattian taipumista jalan alla.

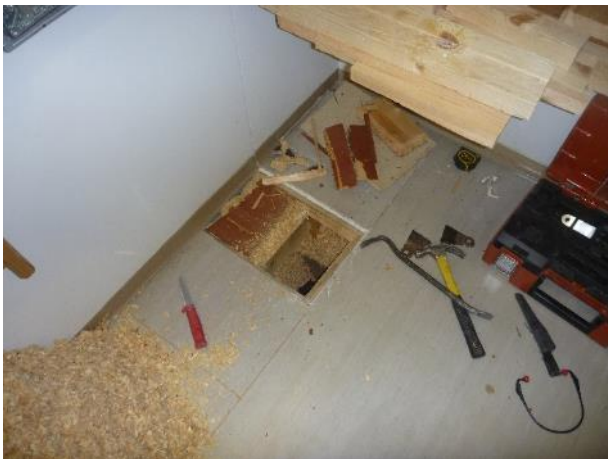
*Kuva 19. RA6. Teknisentyönluokan lattiaan tehtiin rakenneavaus ryömintätilan kohdalle. Rakenneavauksessa tunkkainen hajua.*

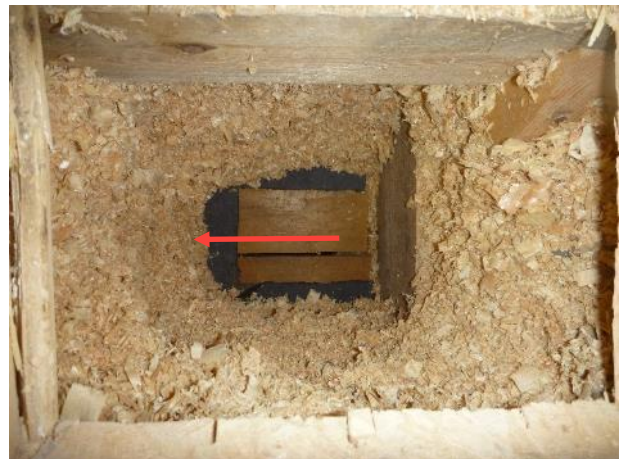
*Kuva 20. RA6. Kutterinpurueristeen alla on tulensuojapaperi. Ryömintätila ja alapuoliset rakenteet kuvattiin tämän avauksen kautta. Näyte M10 otettiin nuolen kohdalta.*

Ryömintätilaan ei ole kulkuluukkuja. Ryömintätilassa olevien rakenteiden kunto tarkastettiin yhden rakenneavauksen kautta. Rakenneavauksen kohdalla rakenteissa havaittiin runsaasti näkyvää hometta, sekä alkavia lahovaurioita. Rakenteissa havaittiin myös kosteuden aiheuttamia jälkiä. Alapohjan puurakenteiden kosteuspitoisuutta mitattiin pistekoemaisesti rakenneavausten kohdalla piikkikosteusmittarilla Testo Hygrotest 6500. Mittaustulokset esitetään painoprosenteina (p%).

Ryömintätilan kohdalla maa on hiekkaa / moreenia, josta maankosteus nousee ilmatilaan ja ilmatilan kosteuspitoisuus kasvaa. Korkea ilmankosteus ryömintätilassa aiheuttaa rakenteelle havaittuja vaurioita.

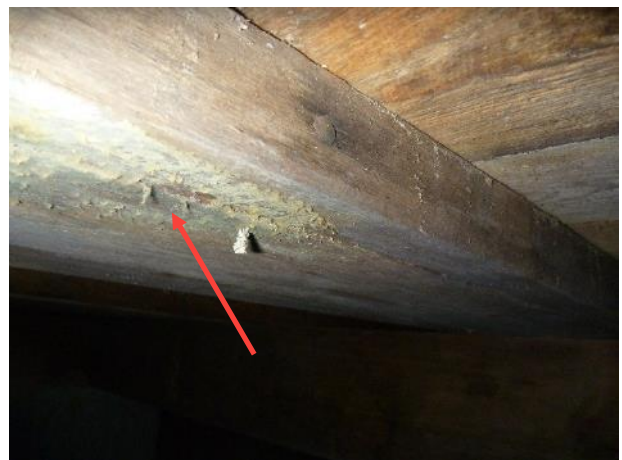
*Kuva 22. RA6. Alapohjarungon pinnalla homekasvustoa ja lahoa.*

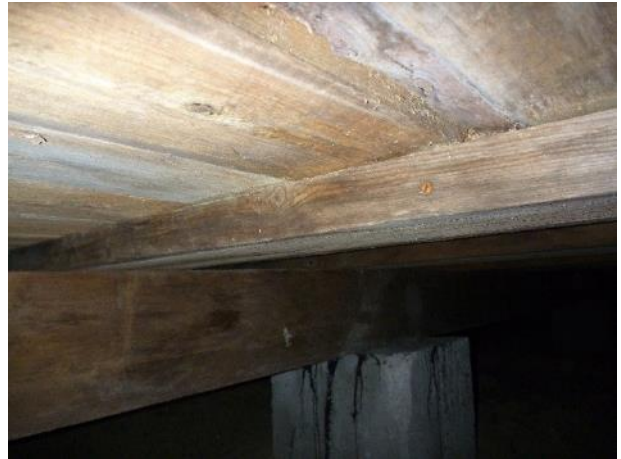
**Kuva 24.** RA6. Alapohjarungon pinnalla kosteusjälkiä ja vähäistä kasvustoa.

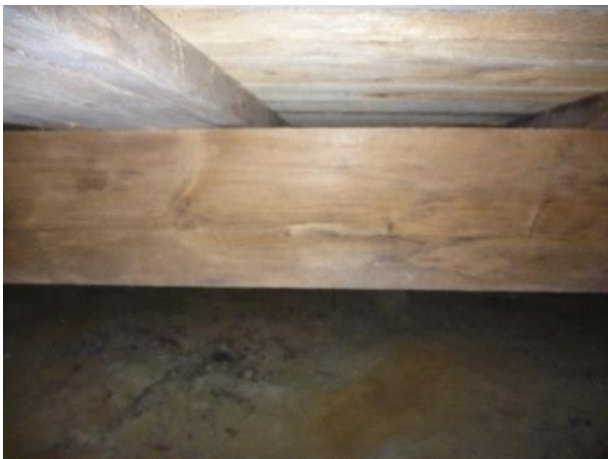
**Kuva 25.** RA6. Alapohjarungon pinnalla kosteusjälkiä ja vähäistä kasvustoa.

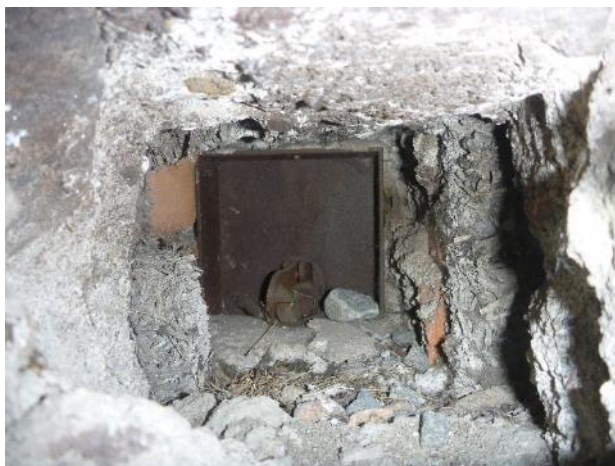
**Kuva 27.** Tuuletusaukot olivat kiinni tutkimushetkellä.

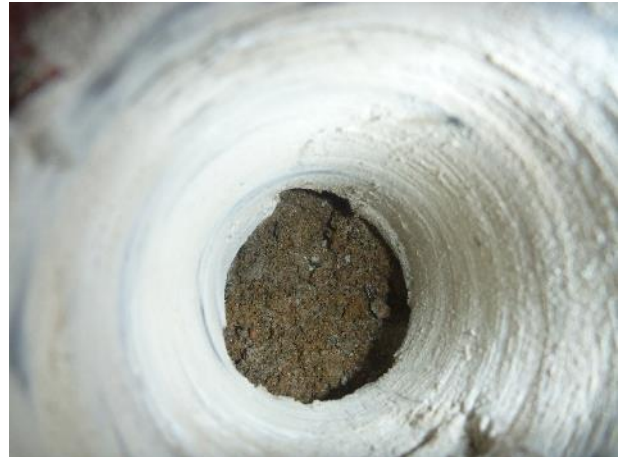
*Kuva 30. RA9. Betonilaatan alla ei ole lämmöneristettä. Laatan alla oleva hiekka / moreeni maa on märkää.*

Alapohjarakenne ei ole kosteusteknisesti toimiva vaan maankosteus rasittaa rakennetta ja aiheuttaa vaurioita. Vaurioina rakenteessa havaittiin pinnoitteen hilseilyä. Maaperässä olevat mikrobit voivat kulkeutua kellaritilan huoneilmaan epätiiveyshoidista, kuten liittymistä.

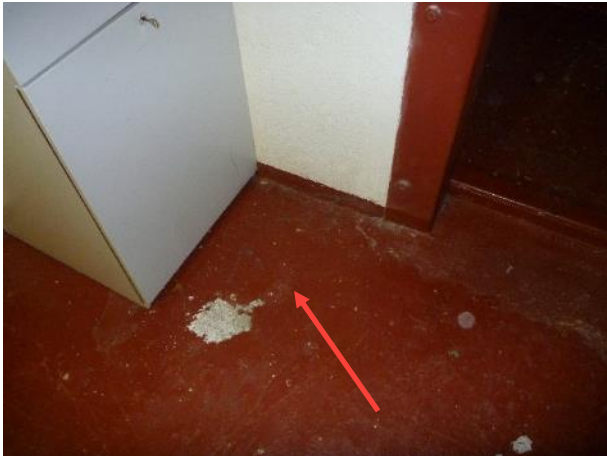
*Kuva 31. RA11. Rakenneavaus väestönsuojan lattiaan tehtiin oven vierelle. Kohdalla lattian pintakosteus on koholla.*

Betonivalu alapohjarakenteet kartoitettiin pintakosteusmittauksella. Pintakosteuslukemat ovat yleisesti koholla tai korkeita kellaritiloissa.

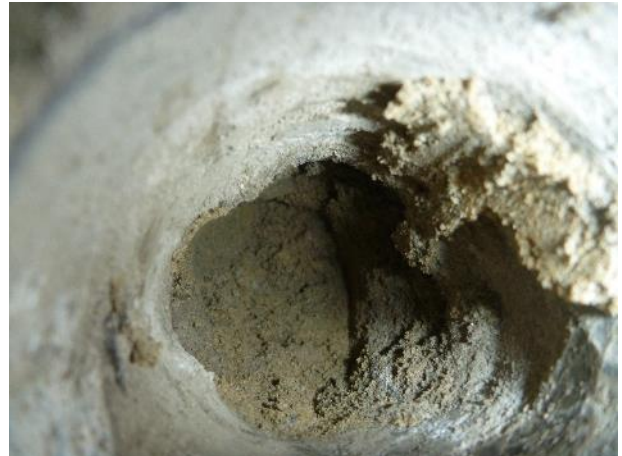
*Kuva 32. RA11. Betonilaatan alla täyttömaa on märkää.*

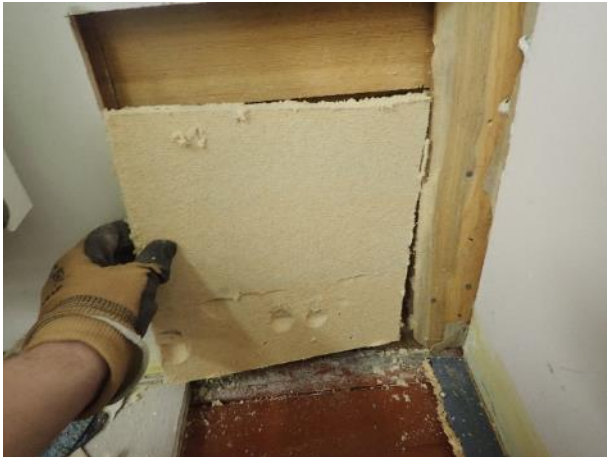
**Kuva 36.** RA1. Umpilaudoituksen takana on puukuitulevy. Levyn pinnalla ei havaittu vaurion merkkejä.

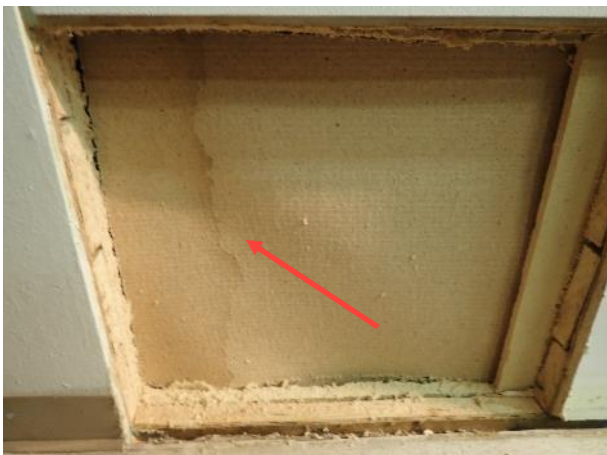
**Kuva 40.** RA2. Kartongissa kosteusjälkiä. Arviolta kosteusjäljet ovat vanhoja.

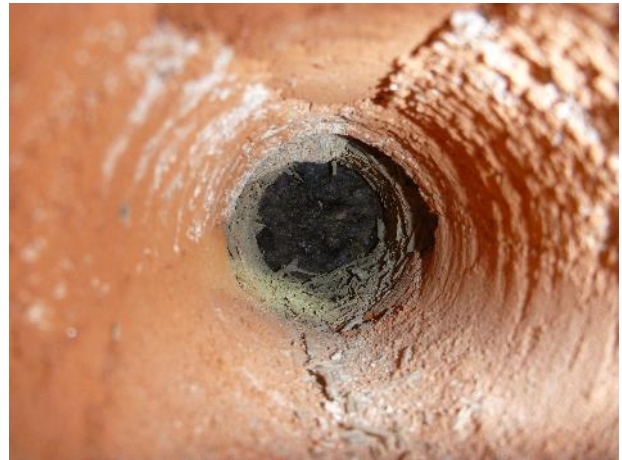
**Kuva 49.** RA10. Tiiliverhouksen ja runkobetonin välissä tojax eriste ja bitumisively. Näyte M6 toja-eristeestä.

Kellarin ulkoseinärakenteessa havaittiin kaikilla rakenneavauskodilla tunkkaista hajua, sekä pitkäaikaisen kosteusrastituksen aiheuttamia mikrobivaurioita. Mikrobivauriot voivat tuntua sisäilmassa tunkkaisina hajuina. Rakenteessa sokkelin sisäpinnassa vedeneristeenä käytetty bitumisively sisältää haitalliseksi luokiteltuja pitoisuuksia PAH-yhdisteitä. PAH-pitoisuudet voivat tuntua sisäilmassa ratapölkyn- tai liuotinmaisina hajuina. Korkeina pitoisuuksina sisäilmassa PAH-pitoisuudet ovat terveydelle haitallisia.

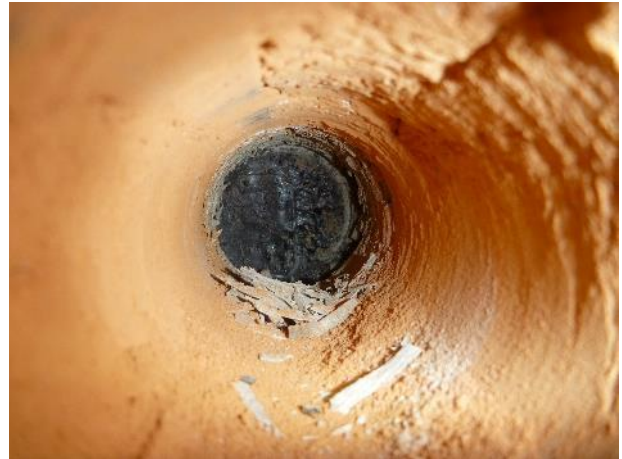
**Kuva 51.** RA12. Tiiliverhouksen ja runkobetonin välissä tojox eriste ja bitumisively. Näyte M7 tojox eristeestä.

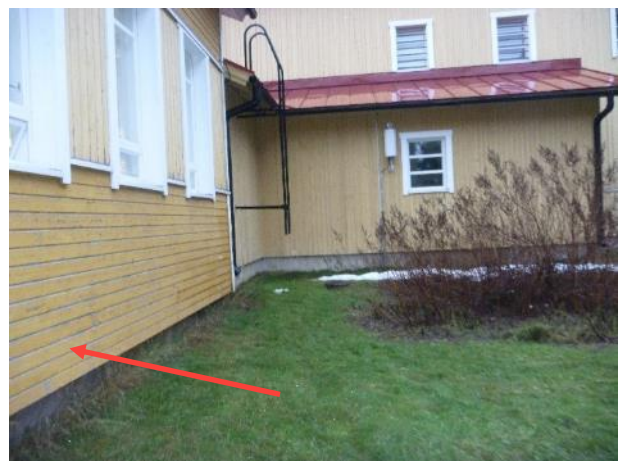
**Kuva 55.** Rakenneavaus RA14 tehtiin luokkatilan 118 kohdalle.

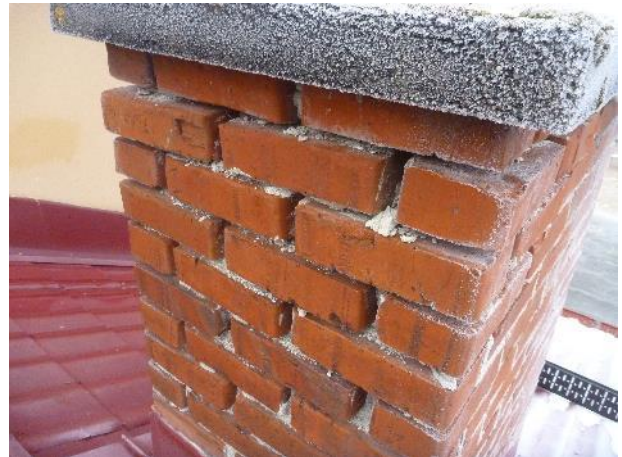
**Kuva 70.** Tiilen kiinnityslaasti on irronnut ja tiilit ovat osin irti. Muuraus suositellaan korjattavaksi ensitilassa.

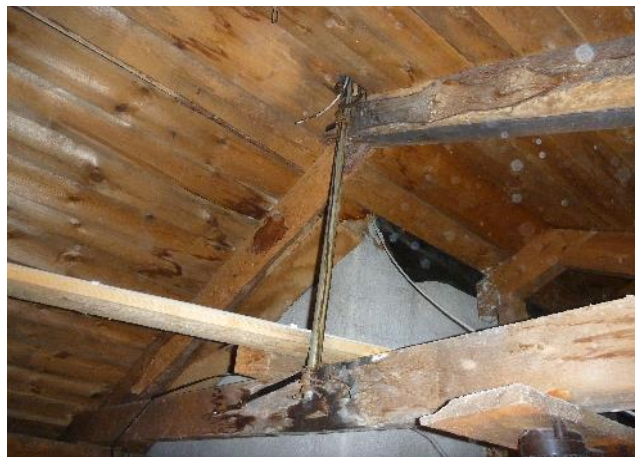
**Kuva 72.** Antennin läpiviennin ympärillä on veden valumajälkiä.

Vesikaton aluslaudoituksessa sekä läpivientien kohdalla havaittiin paikoin kosteusjälkiä. Kosteusjäljet johtuvat vesikatteen vuodoista. Vesivuotokohdat olivat yleisesti arviolta vanhoja. Antennin kohdalla puhallusvilla oli märkää.

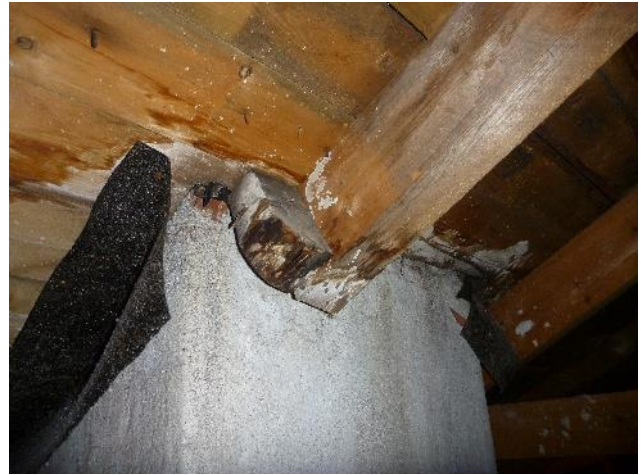
*Kuva 74. Hormien juurilla on kosteusjälkiä. Jäljet ovat arviolta vanhoja.*

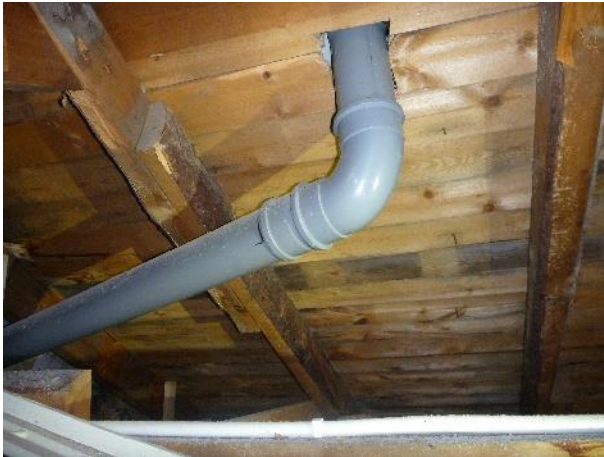
*Kuva 75. Yläpohjassa on eristämätön ja kannakoimaton viemärintuuletusputki.*

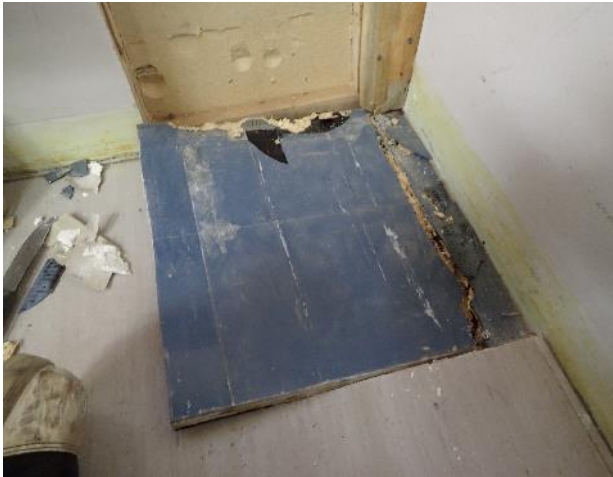
**Asbestia havaittiin 1. kerroksen vanhassa vinyylilaatassa ja liimassa (WKK1).** Vinyylilaatta ja liima sisältävät asbestia krysotiili.

*Kuva 76. Lattian vanha sininen vinyylilaatta ja musta liima sisältää asbestia krysotiili.*

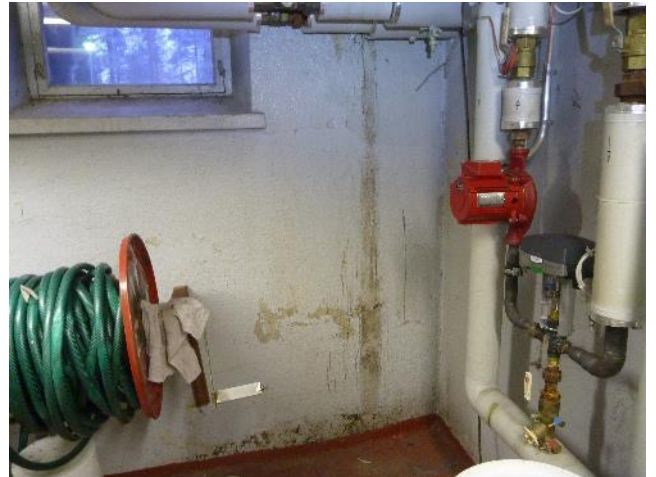
**Asbestia havaittiin kellarin sisäpinnan maalissa ja tasoitteessa (WKK4).** Maali ja tasoite sisältävät asbestia krysotiili ja antofylliitti.

*Kuva 77. Kellarin seinän sisäpinnan tasoite ja maali sisältävät asbestia krysotiili ja antofylliitti.*

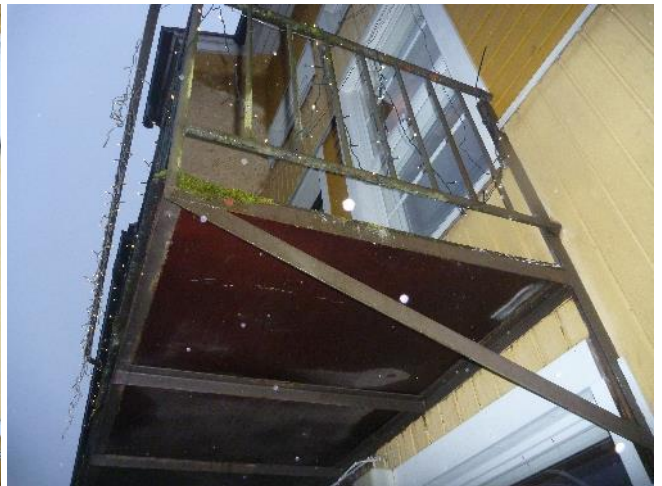
Vanhalla osalla on teräsrakenteinen parveke. Parvekkeen teräsrunko on kiinnitetty kansiruuveilla rakennuksen runkoon. Lattiarakenteena parvekkeella on n. 20 mm filmivaneri. Lattiavaneri on 90-luvulta lähtien ollut sään rasitukselle alttiina. Vaneri on käyttöikänsä lopussa. Lattiapinta on kallellaan rakennuksen seinää kohti ja valuva vesi on vaurioittanut seinärakennetta.

*Kuva 81. Lattiavaneri on pehmentynyt vesisateen ja lumensulamisen vaikutuksesta.*

Nykyinen parvekerakenne suositellaan purettavaksi ensitilassa ja seinärakenteen vauriot korjattavaksi.

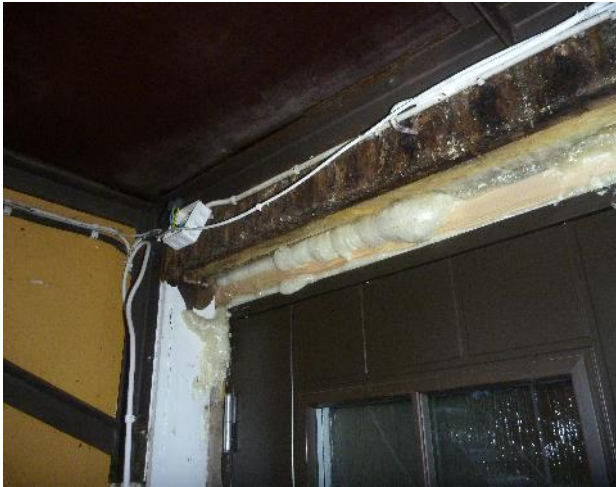
*Kuva 82. Lattivanerin päälle satava vesi on kastellut seinärakenteen.*

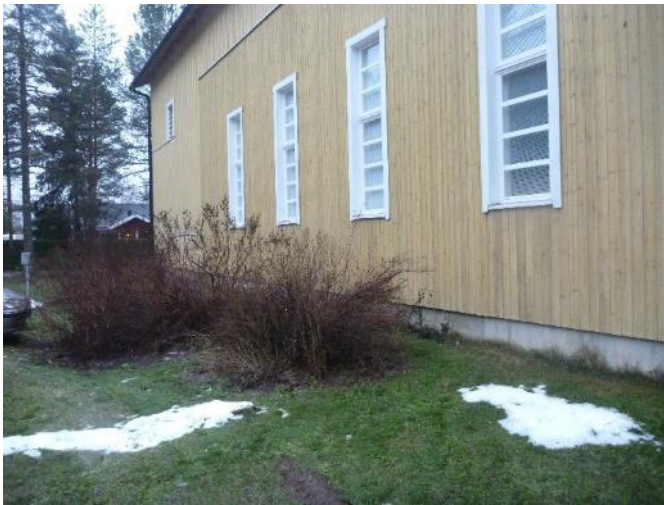
*Kuva 84. Kuva rakennuksen etusivulta. Rakennuksen vierustalla on istutuksia, jotka lisäävät kosteusrasitusta rakenteille.*

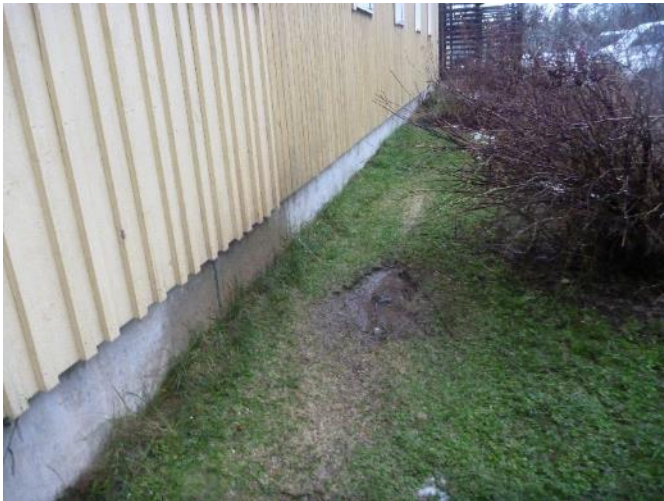
*Kuva 86. Kuva laajennuksen sivulta. Räystäskouru vuotaa ja vesi valuu maahan ja kastelee sokkelirakennetta.*

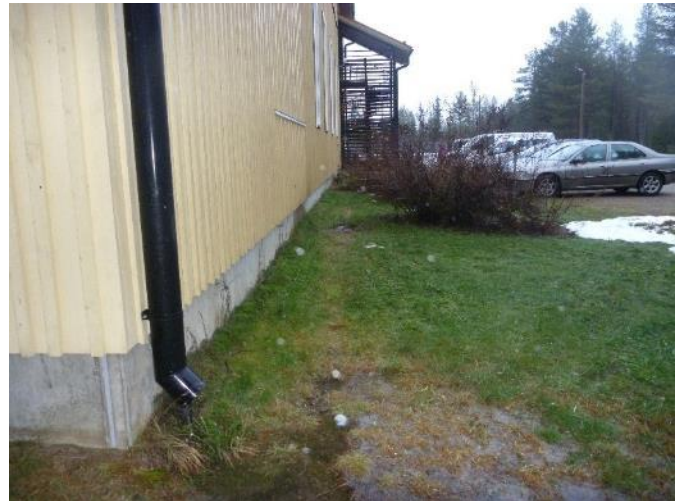
*Kuva 87. Sadevedet on ohjattu rakennuksen vierelle.*

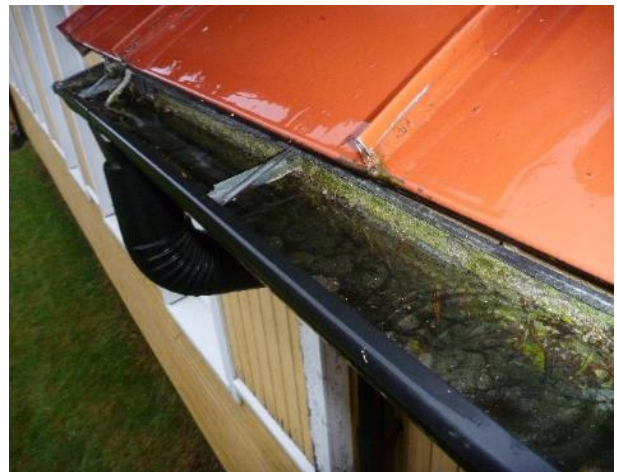
*Kuva 96. Räystäskourut ovat roskaiset ja osin jäässä.*

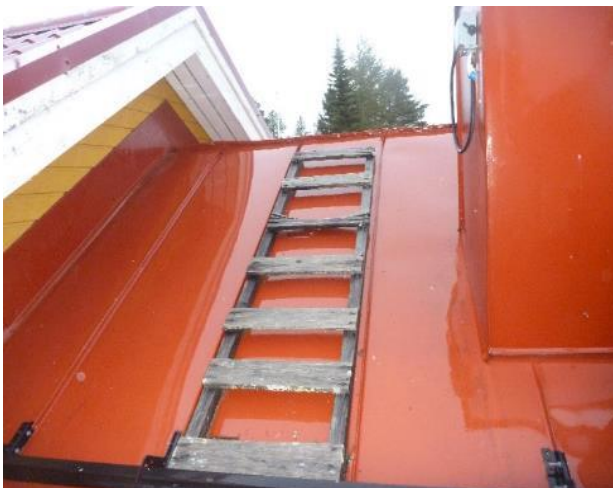
*Kuva 97. Lapetikkaat ovat lahonneet.*

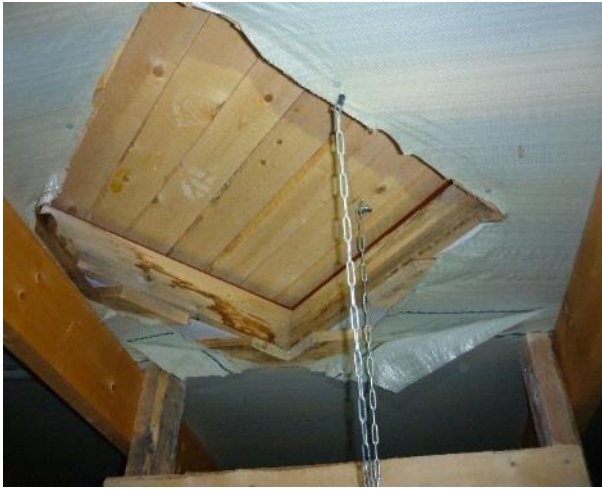
*Kuva 99. Aluskate on asennettu puutteellisesti.*

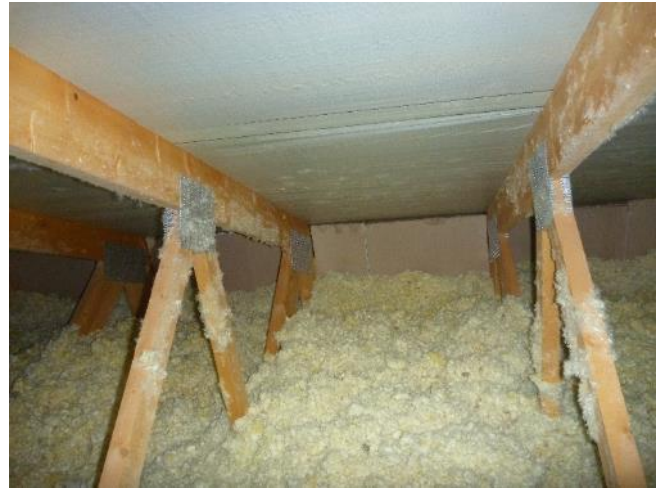
*Kuva 100. Kuva yläpohjasta räystäsalueelta. Räystäät ovat umpinaiset eikä yläpohja tuuletu.*
