Tutkimusraportti

Niittyvilla, Rakennetekninen kuntotutkimus

Projekti 310574, (jatkoa projektille 310066)

24.04.2018

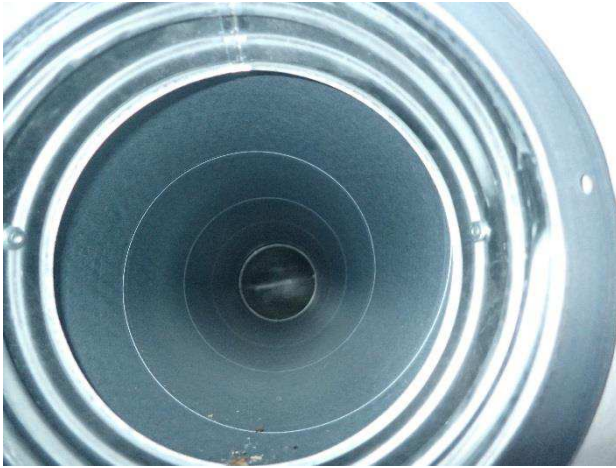
Kuva 1. Tuloilmakanavassa itikoita.

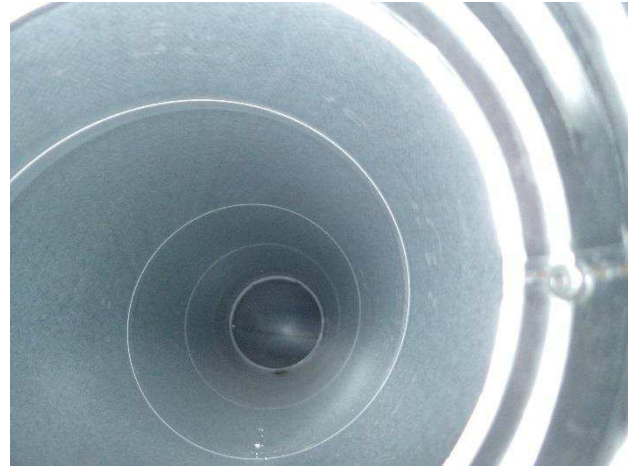
Kuva 2. Pääosin tuloilmakanavat ovat puhtaat.

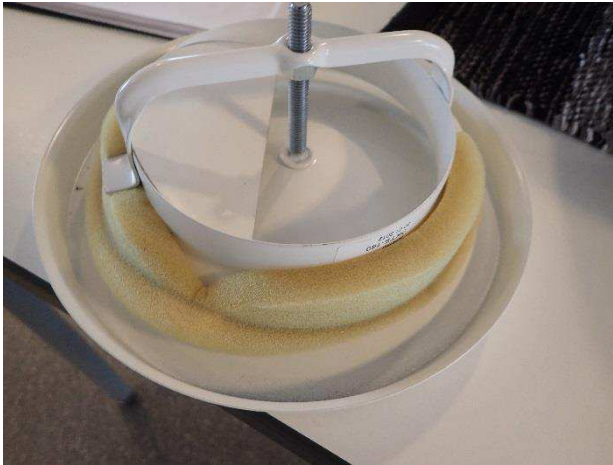
Kuva 3. IV-kanavan päätelaitteet ovat puhtaat.

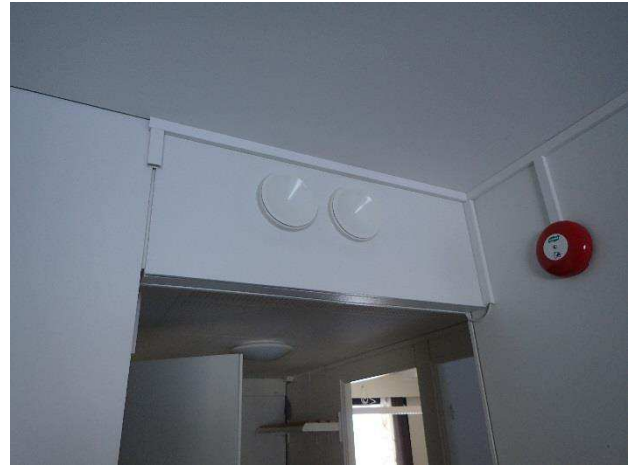
Kuva 4. IV-kanavan venttiilit ovat puhtaat.

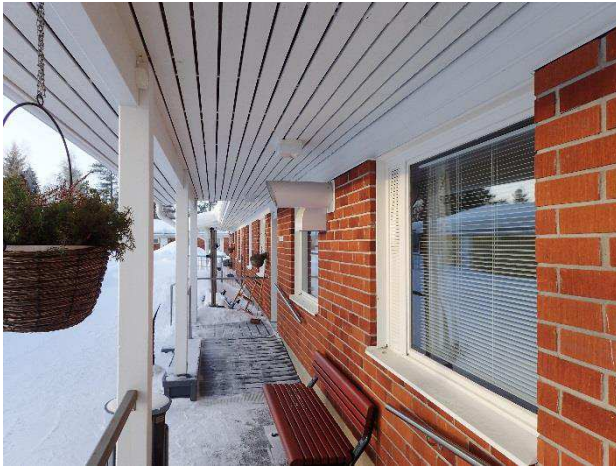
Kuva 5. Kuva rakennuksen etusivulta. Piha-alueen kallistus on loiva.

Rakennuksen vierellä maanpinnan kallistukset ovat loivat, mikä voi aiheuttaa pintavesien kulkeutumisen rakennuksen vierelle ja seinärakenteisiin. Takapihan puolella maanpinta on noin 14 cm ylempänä kuin etupihalla. Tämän johdosta takapihan puoleinen ulkoseinärakenteen alaohjauspuu on maanpinnan tasolla, mikä suurentaa ulkoseinärakenteen kosteusriskiä. Sadevesikourut sekä syöksyt ovat havaintojen mukaan ehjät.

- Maanpintojen kallistusten tarkastaminen ja muokkaaminen tarpeen mukaan.

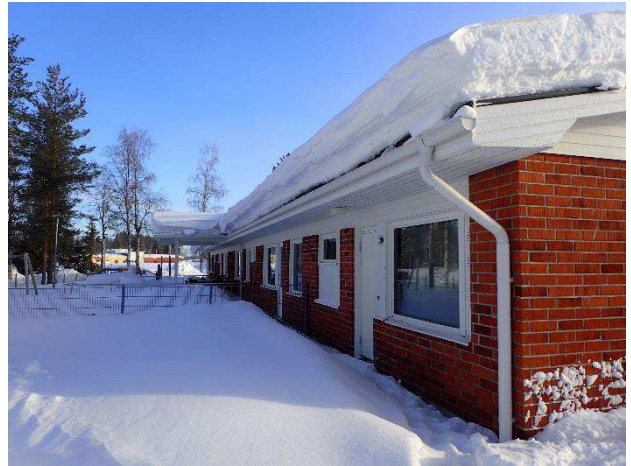
Kuva 6. Kuva rakennuksen takasivulta. Maanpinta on korkeammalla etupihaan verrattuna.

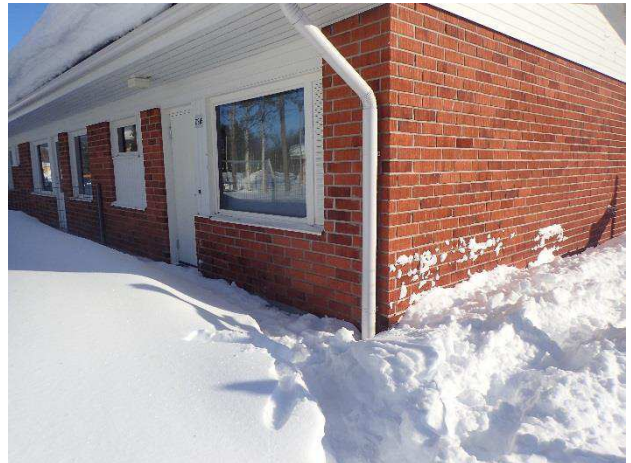
Kuva 8. Kuva rakennuksen takapäädystä. Maanpinta on korkeammalla etupäätyn verrattuna.

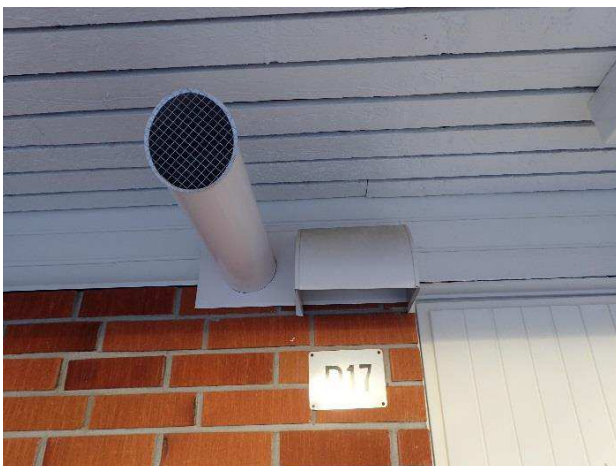
Kuva 9. Ilmanvaihdon tulo- ja poisto vierekkäin, aiheuttaa tulo/poistoilman sekoittumisriskin.

Tulo- ja poistoilman putket ovat vierekkäin, mikä aiheuttaa puhtaan ja käytetyn ilman sekoittumisriskin. Putkien välinen etäisyys ei täytä nykyisiä rakennusmääräyksiä.

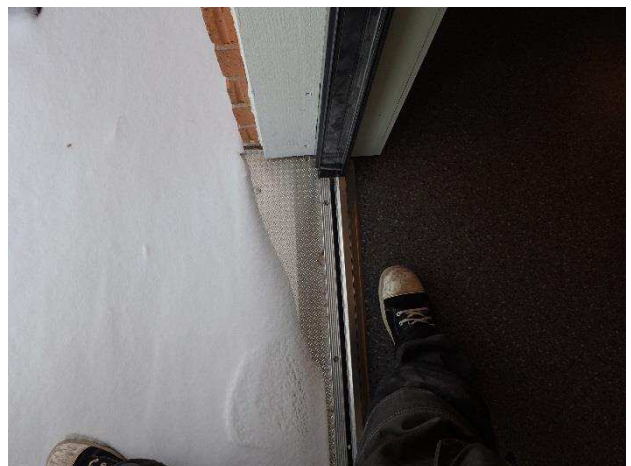
Kuva 10. Takapiha ja lattia samassa tasossa.

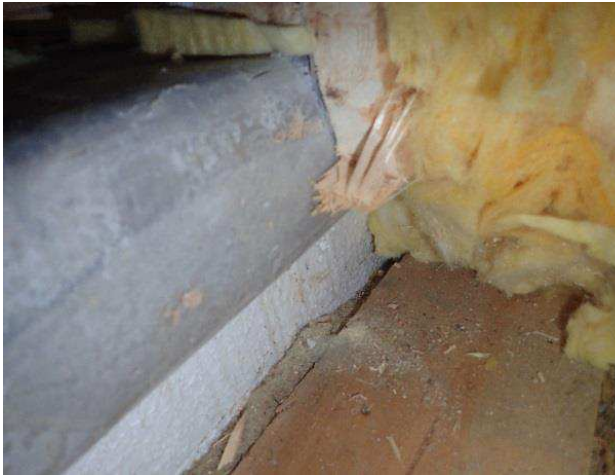
Kuva 12. RA1, Seinän höyrynsulkumuovi käännetty alapohjalaatan alle.

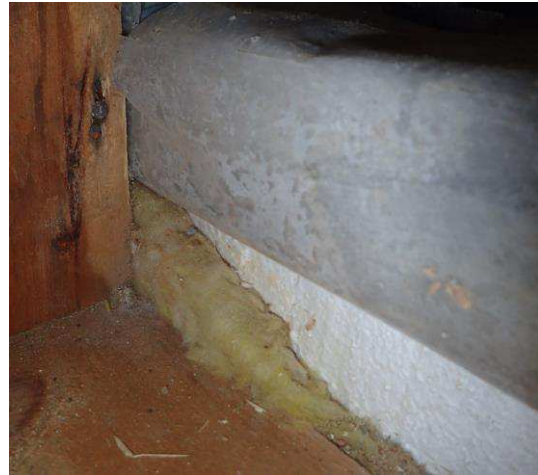
Kuva 13. RA1, Alapohjalaatan reuna päättyy ulkoseinän runkotolppaan.

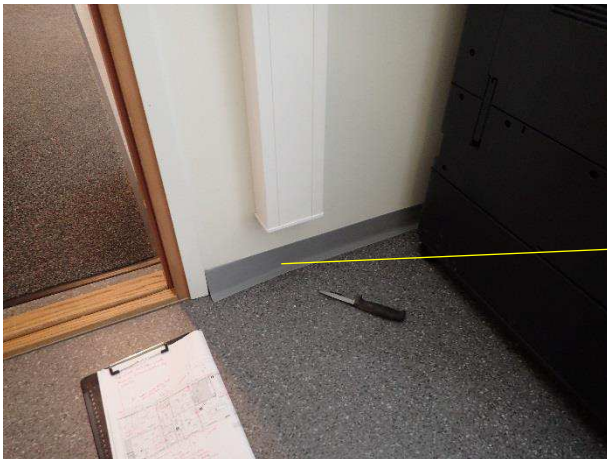
Kuva 14. Alapohjan ja kantavan väliseinän liitos tarkastettiin listan takaa.

Alapohjan liittymät kantaviin seinärakenteisiin eivät ole havaintojen mukaan tiiviitä. Tämä voi aiheuttaa riskin epäpuhtaan vuotoilman kulkeutumisesta huoneilmaan, mikäli tilojen alipaineisuus kasvaa liian suureksi. Ulkoseinien höyrynsulkumuovi on havaintojen mukaan taitettu alapohjalaatan ja alapohjan lämmöneristeen väliin, mikä vähentää vuotoilman riskiä. Kantavien betoniväliseinien ja alapohjalaatan kohdalla vuotoilman riski on suurempi, koska väliseinissä ei ole höyrynsulkumuovia (kuvat 14 ja 15).

Ulkoseinien ja kantavien väliseinien liittymät alapohjaan on suositeltavaa tiivistää, hallitsemattoman vuotoilman riskin pienentämiseksi.

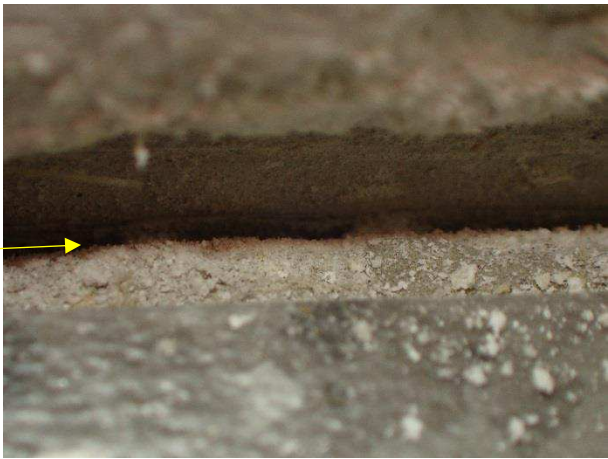
Kuva 15. Alapohjan liitos ei ole tiivis.

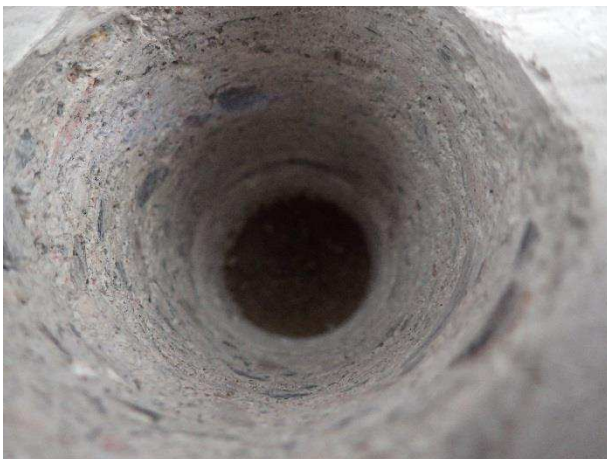
Kuva 16. RA5, Alapohjalaatta noin 80 mm, lämmöneriste 50 mm.

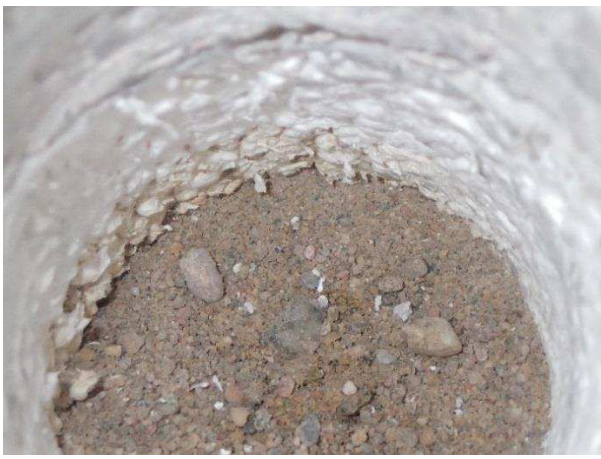
Kuva 17. RA5, Lämmöneristeen alla oleva hiekkatäyttö on kuiva.

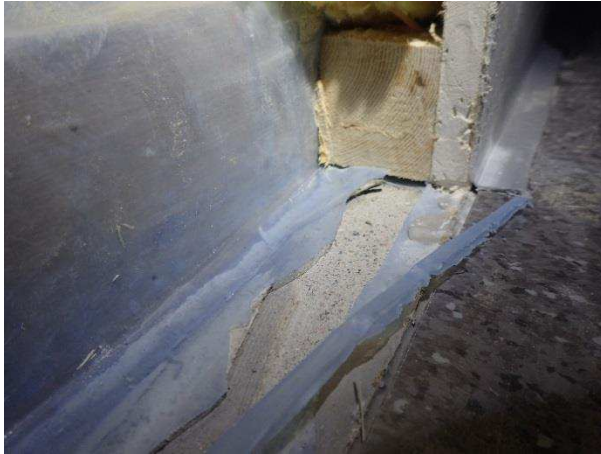
Kuva 20. RA1, Ulkoseinää on lisäeristetty rakenteen sisäpuolelta 50 mm koolauksella.

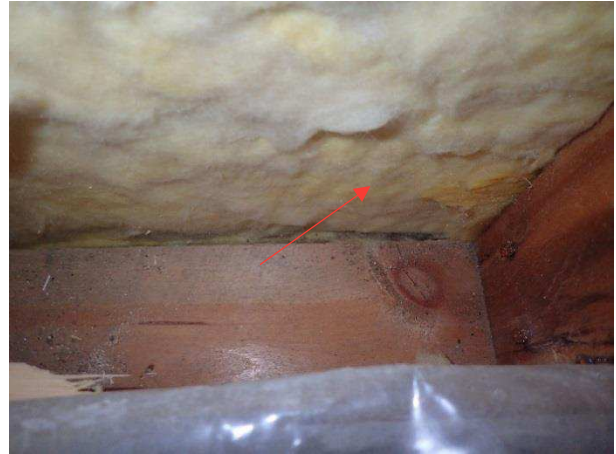
Kuva 21. RA1, Mikrobinäyte M1 nuolen kohdalta.

Näytteessä ei havaittu mikrobeja. **Näytteessä ei viitettä kosteusvauriosta.**

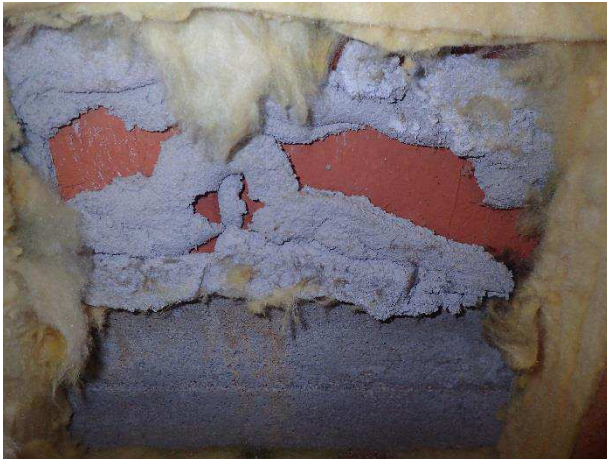
Kuva 22. RA1, Sokkelin yläreuna alapohjalaatan yläreunan tasalla.

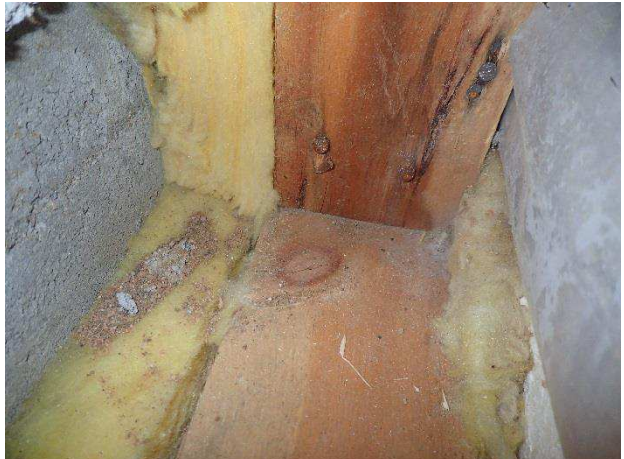
Kuva 23. RA1, AOP:n ja alapohjaeristeen välissä villatilke.

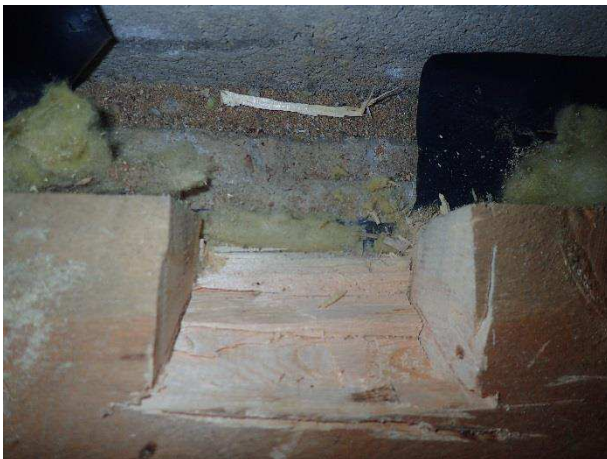
Kuva 24. RA1, Alaohjauspuun alla villakaistale ja bitumikermi.

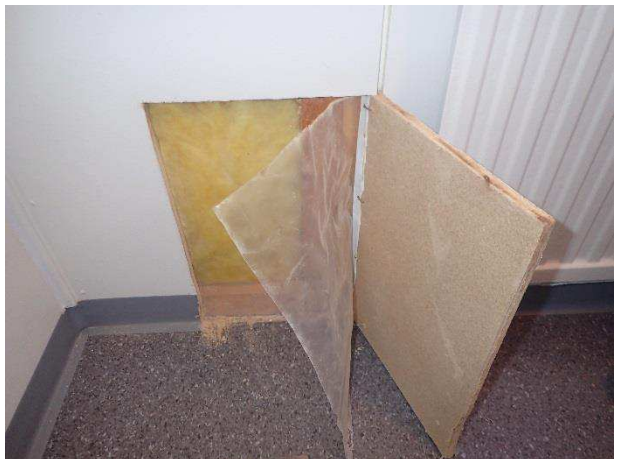
Kuva 25. RA2 Höyrynsulkumuovi lastulevyn takana.

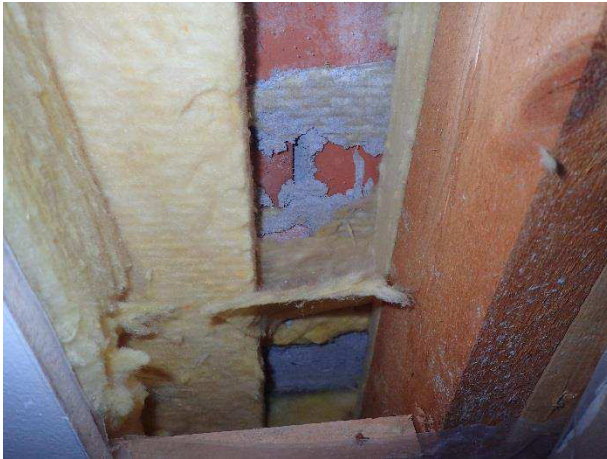
Kuva 26. RA2, Lämmöneristys kiinni suoraan tiiliverhoilussa.

Julkisivuilla on tiiliverhous, jonka alareunassa ei ole tuuletusrakojia. Ulkoseinän lämmöneristeet ovat kiinni tiiliseinässä. Tämä heikentää ulkoseinärakenteen tuulettuvuutta ja lisää lämmöneristeiden kosteusvaurion riskiä. Ulkoseinän lämmöneristeet sekä alaohjauspuu altistuvat ulkoiselle kosteusrasitukselle viistosateen sekä sokkelista nousevan veden kautta.

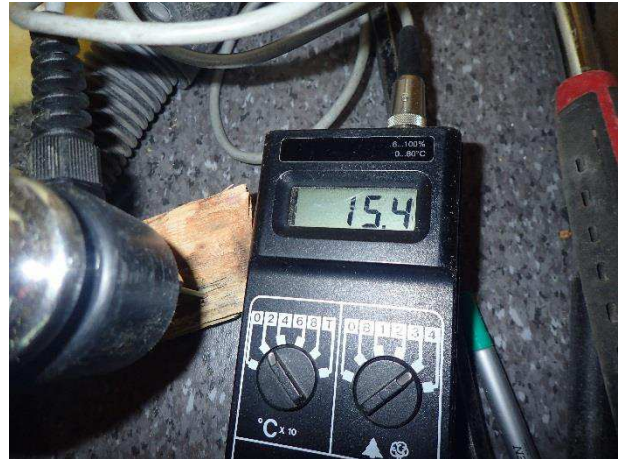
Kuva 27. RA2, Alaohjauspuun kosteus lievästi koholla.

Rakenneaavausten yhteydessä havaittiin alaohjauspuussa kohonneita kosteuspitoisuuksia. Kohonneet kosteudet havaittiin rakenneaavausten 2 ja 4 kohdalla, jotka molemmat sijoittuvat takapihan puolelle, missä maanpinta on selvästi ylempänä kuin etupihalla. RA2 kohdalla alaohjauspuun alapinnan kosteuspitoisuudet ovat vaurioitumisen riskirajan yläpuolella. RA4 kohdalla alaohjauspuun alapinta on niin kostea, että alaohjauspuun vaurioituminen on todennäköistä etenkin pitkällä aikavälillä.

- Valesokkelin kengityskorjaus.
- Kantavien seinien ja alapohjan liittymien tiivistys kengityskorjauksen yhteydessä.

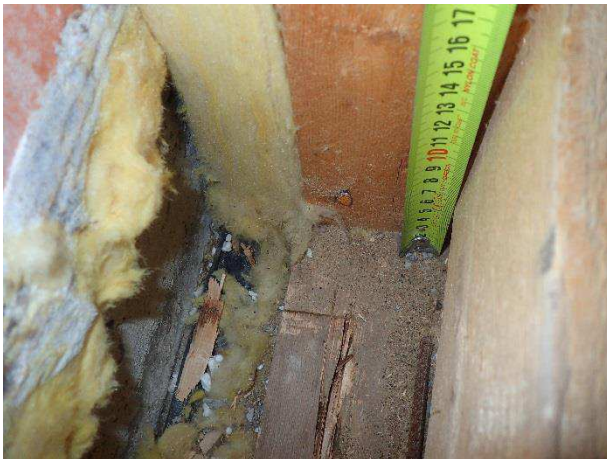
Kuva 28. Alaohjauspuun yläpinta ~ 180 mm alapohjalaatan yläpinnasta

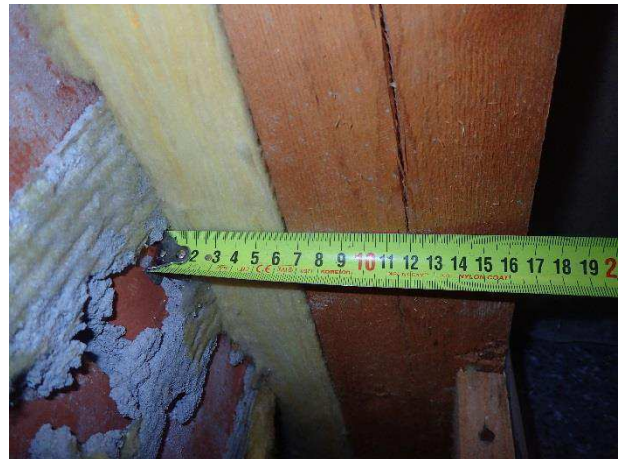
Kuva 29. RA2, Lämmöneristysvahvuus yhteensä 150 mm, josta runko 100 mm.

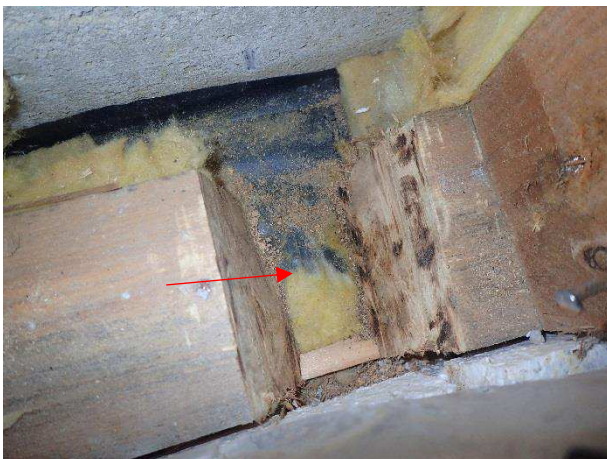
Kuva 30. RA3, Mikrobinäyte M4 villakaistaleesta alaohjauspuun alta.

Näytteessä havaittiin erittäin runsaasti *Aspergillus versicolor* lajin pesäkkeitä muodostavia yksiköitä sekä niukasti aktinomykeettejä, molemmat ovat kosteusvaurioindikaattoreita. **Näytteessä on vahva viite kosteusvauriosta.**

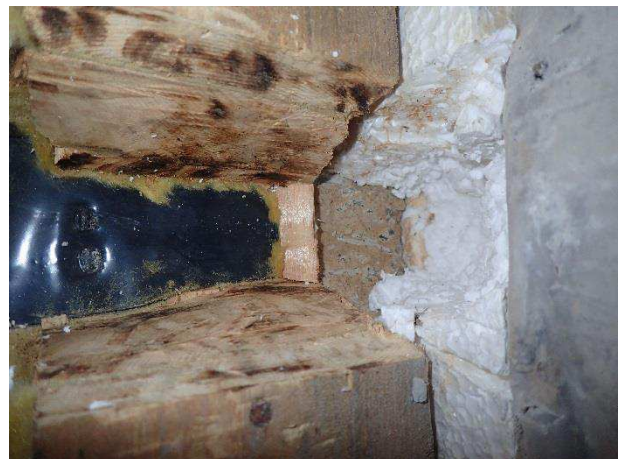
Kuva 31. RA3, Alaohjauspuun alla villakasitale ja kapillaarikatkona kermi.

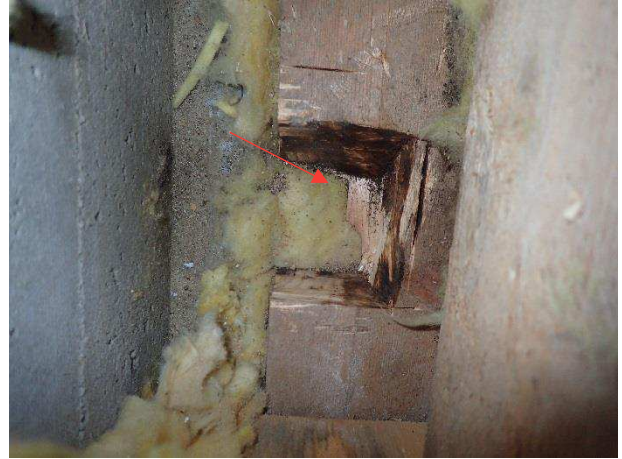
Kuva 33. RA4, Mikrobinäyte M5 alaohjauspuun alapinnasta.

Näytteessä havaittiin runsaasti *Aspergillus versicolor* lajin pesäkkeitä muodostavia yksiköitä sekä kohtalaisesti aktinomykettejä, molemmat ovat kosteusvaurioindikaattoreita. **Näytteessä on vahva viite kosteusvauriosta.**

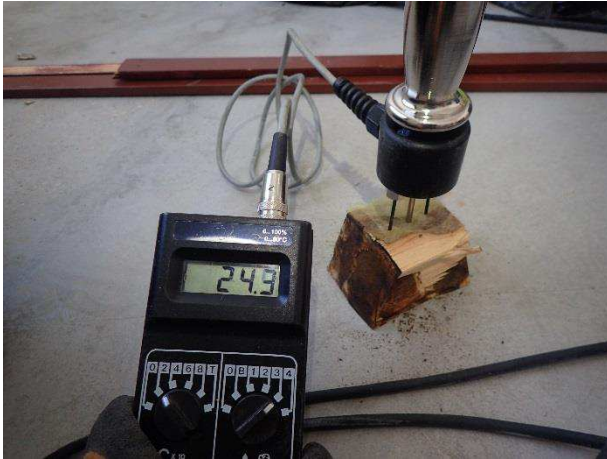
Kuva 34. RA4, Alaohjauspuun kosteus kohonnut.

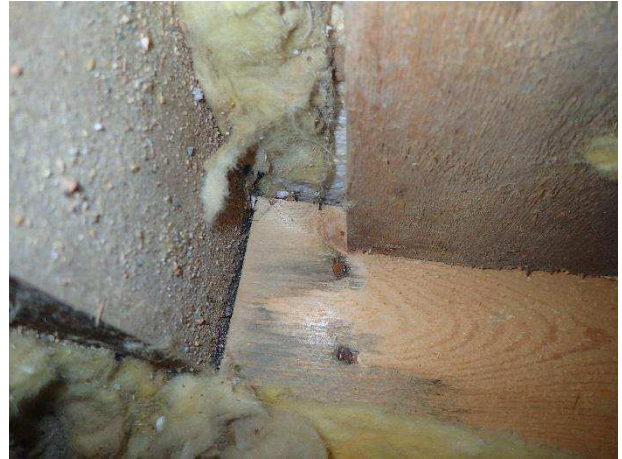
Kuva 35. RA4, Alaohjauspuussa kosteuden aiheuttamaa tummentumaa.

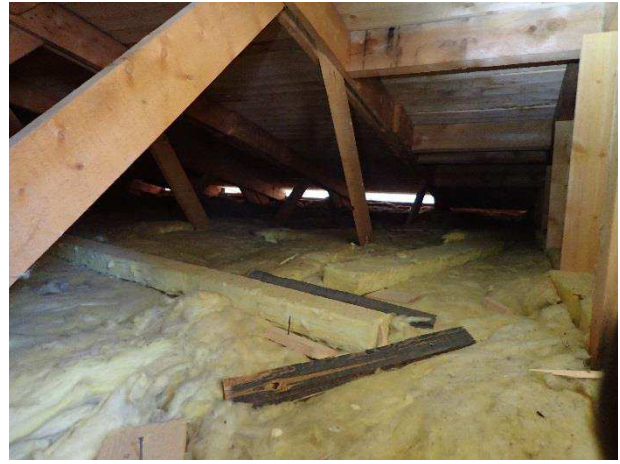
Kuva 37. Yläpohja tuulettuu räystäiden kautta.

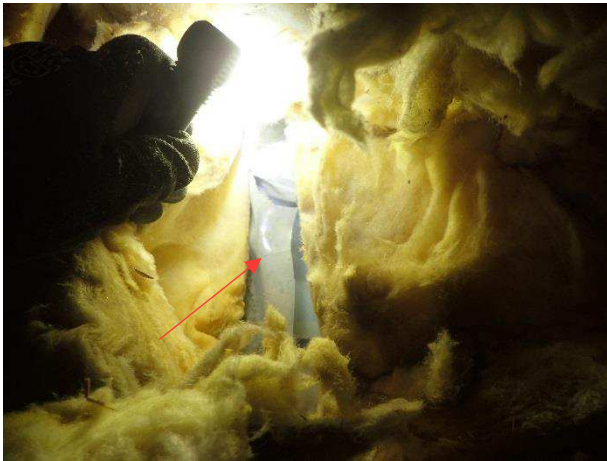
Kuva 38. Lämmöneristeiden alla höyrnsulkumuovi.

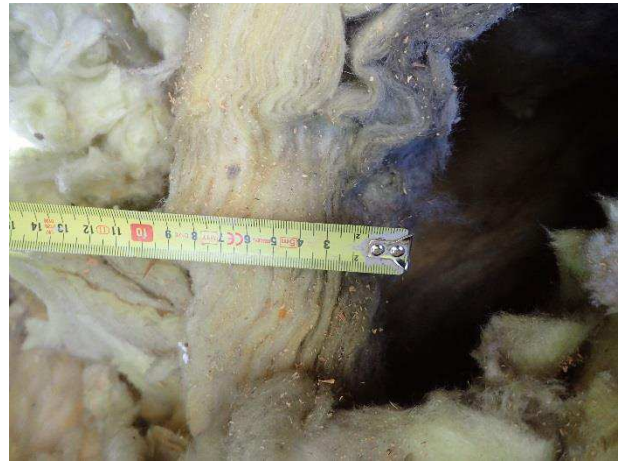
Kuva 39. Yläpohjan eristevahvuus noin 200 mm.
