Tutkimusraportti

Ryhmäperhepäiväkoti, Peurantie 5 rakennetekninen kuntotutkimus

Projekti 309577

22.12.2017

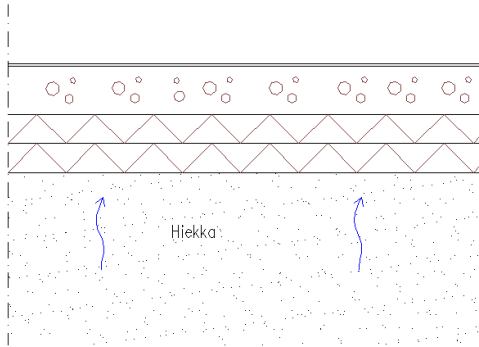
Alapohjarakenne,
rakennuksen reuna-alueella

- Lattianpinnoite, muovimatto
- Betonilaatta ~60 mm
- Styrox 100 mm
- Hiekka

Kuva 7. RA1. Betonilaatan alla, rakennuksen reuna-alueella lämmöneristeenä on styroxia 100 mm.

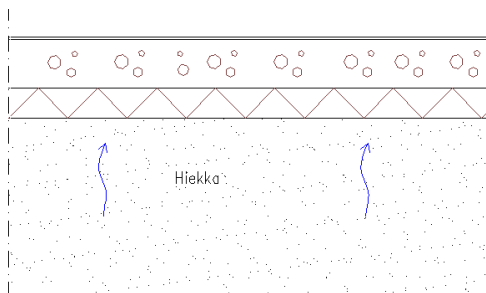
Rakennetyyppi 2. Alapohjarakenne keskialueella

- Rakenne ylhäältä alas:
- Lattiapinnoite, muovimatto
 - Betonilaatta ~60 mm
 - Styrox 50 mm
 - Hiekka

Alapohjaeristeen alla olevan täyttöhiekkan suhteellista kosteutta mitattiin rakenneavauksen kohdalta rakennuksen keskialueelta. Rakenneavauksen kohdalla täyttöhiekkan suhteellinen kosteus oli 92 %, mikä on tyyppillistä. Alapohjaeristeenä oleva solumuovieriste kestää kosteusrasitusta eikä vaurioidu herkästi sekä ehkäisee kosteuden nousua täyttöhiekasta betonirakenteisiin. Alapohjarakenne on yleisesti teknisesti toimiva eikä korjaustoimia vaadita.

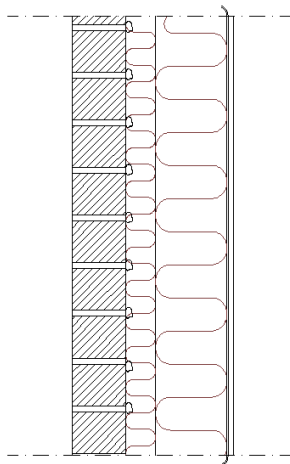
Rakennetyyppi 3. Ulkoseinärakenne

- Lastulevy 11mm / puolipaneeli 15 mm
- Höyrinsulkumuovi, rakennusmuovi
- Pystyrunko + mineraalivilla 120 mm
- Koolaus + mineraalivilla 50 mm
- Tiiliverhous

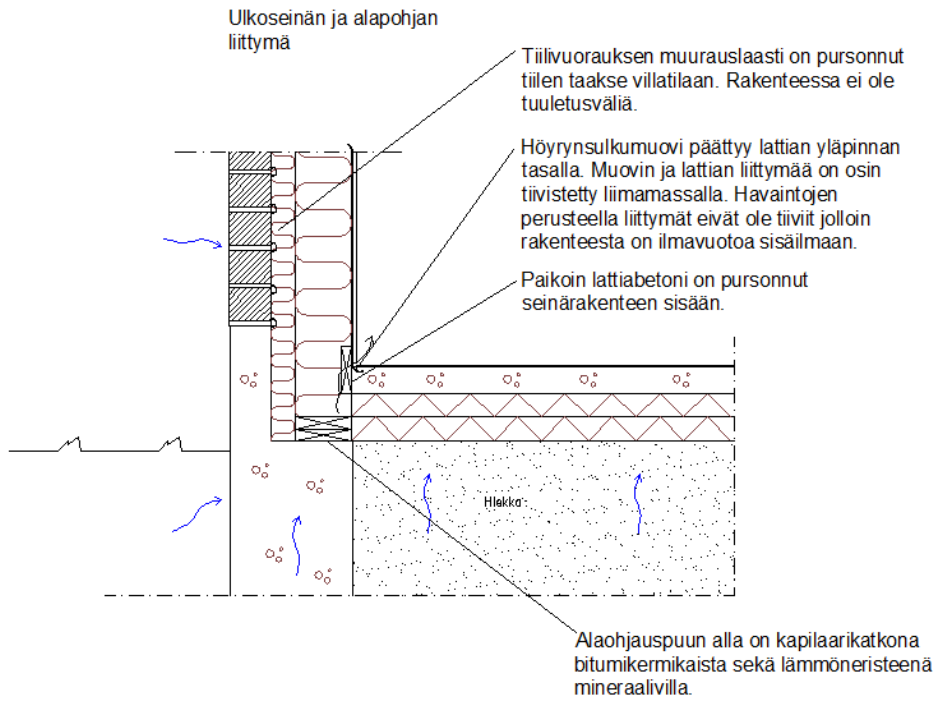
Rakennetyyppi 4. Ulkoseinän ja alapohjan liittymä

Kuva 17. RA1. Alaohjauspuun alapinnalla on kosteusjälkiä.

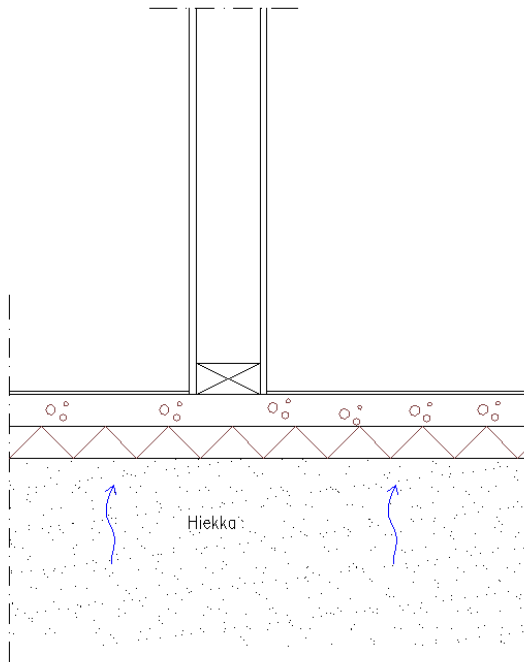
Rakennetyyppi 5. Väliseinän liittymä alapohjaan

Huoneistojen välisiin väliseiniin ei tehty rakenneavauksia tämän tutkimuksen yhteydessä. Kosteuskartoitus raportissa 2006 (Munters) on esitetty, että Puolukan puolella oleva väliseinärakenne korjattu. Mahdollisen ulkoseinien korjauksen yhteydessä on suositeltavaa tarkastaa puolukan ja mustikan välinen väliseinä.
