Tutkimusraportti

# Kuhan koulu, rakennetekninen kuntotutkimus

Projekti 309577

22.12.2017

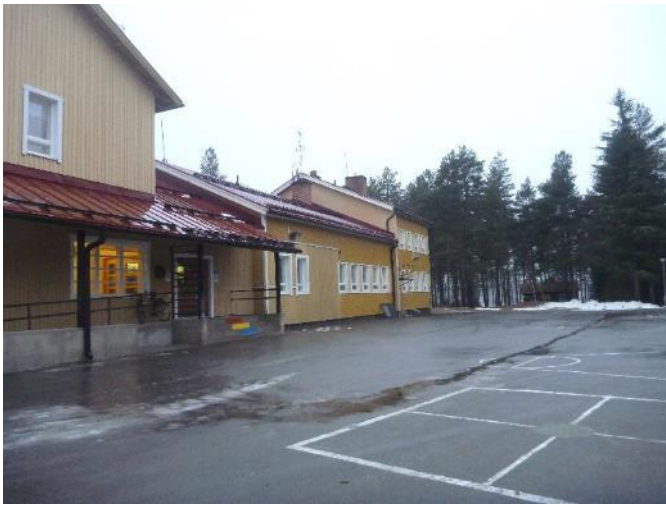
*Kuva 4. Kuva rakennuksen etusivulta. Piha-alue on asfalttipintainen ja kallistus on loiva rakennuksesta poispäin.*

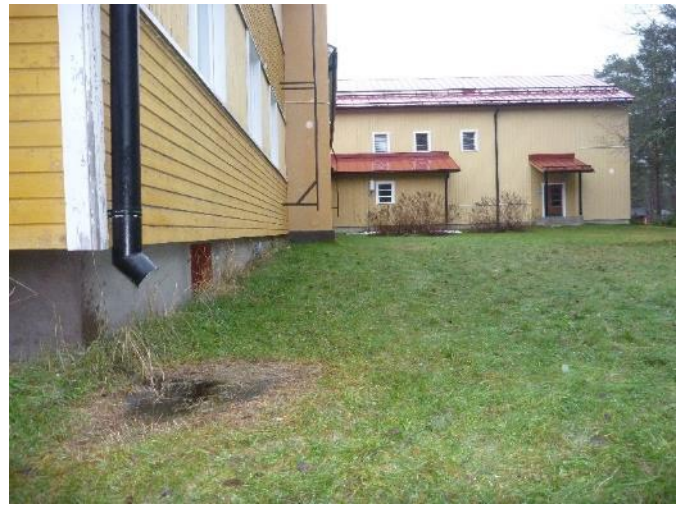
*Kuva 5. Kuva rakennuksen takasivulta. Piha-alueen kallistus on loiva ja paikoin tasainen. Rakennuksen vierustat ovat nurmipintaiset.*

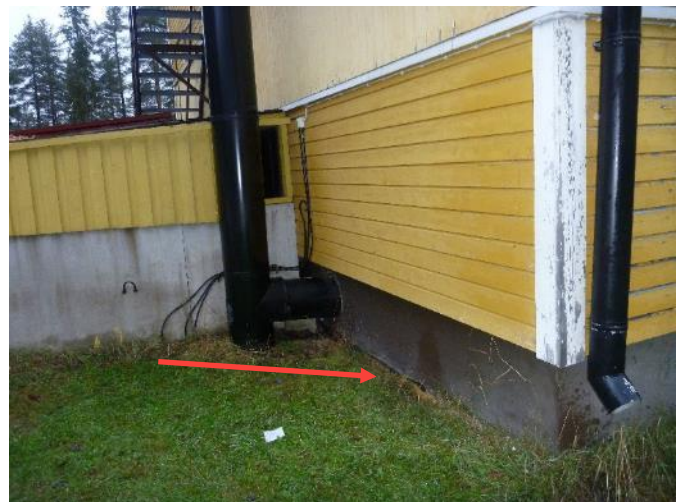
Rakennuksen sokkeliä vasten ei havaintojen mukaan ole yleisesti asennettu vedeneristettä, esim. patolevyä.

*Kuva 7. Hakepoltinhuoneen kohdalla on paikallisesti asennettu patolevy.*

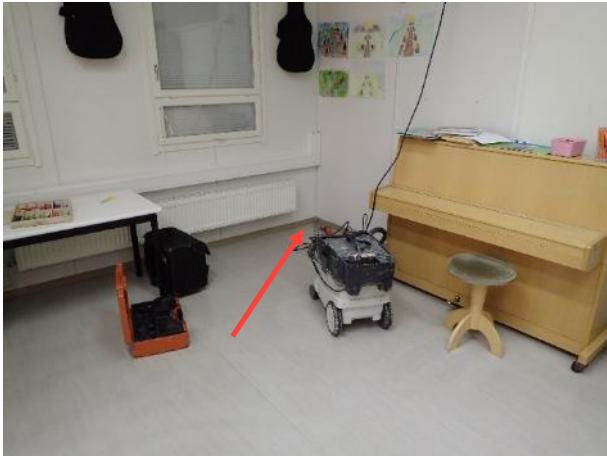
Kuva 9. Rakenneavaus RA1 tehtiin luokkatilan 118 alapohjan ja ulkoseinän liittymään.

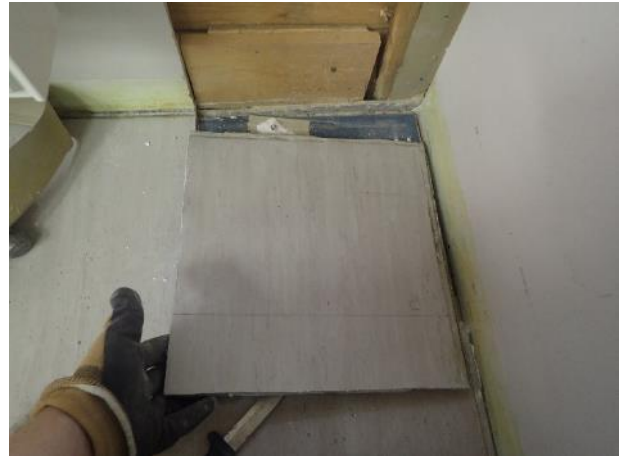
Kuva 10. RA1. Pällimmäisenä lattiakerroksena on muovimatto ja kipsilevy.

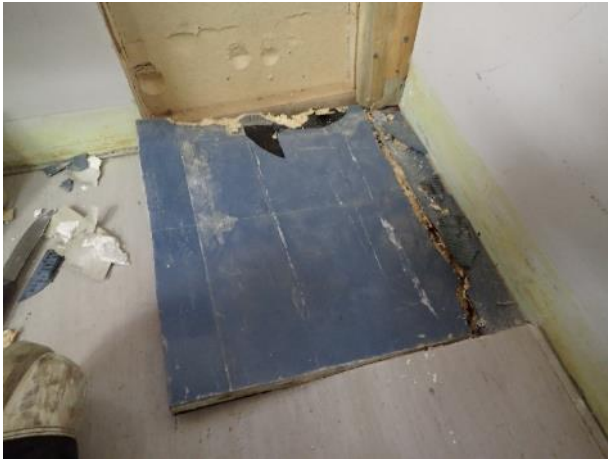
**Kuva 11.** RA1. Kipsilevyn alla on vinyylilaatta ja lastulevy. Musta liima ja laatta sisältää asbestia.

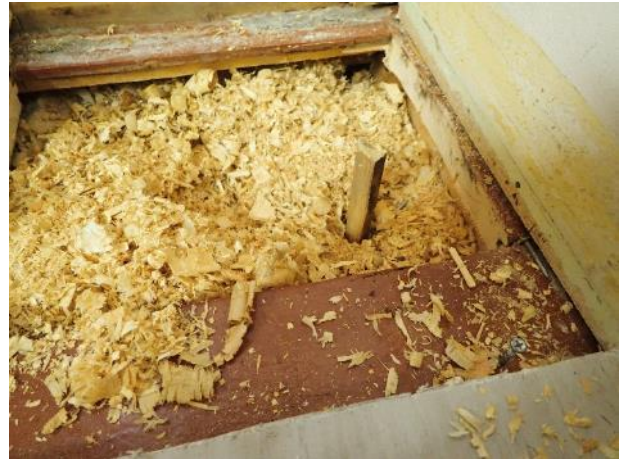
**Kuva 12.** RA1. Lastulevyn alla on alkuperäinen lautalattia. Lämmöneristeenä on kutterinpuru.

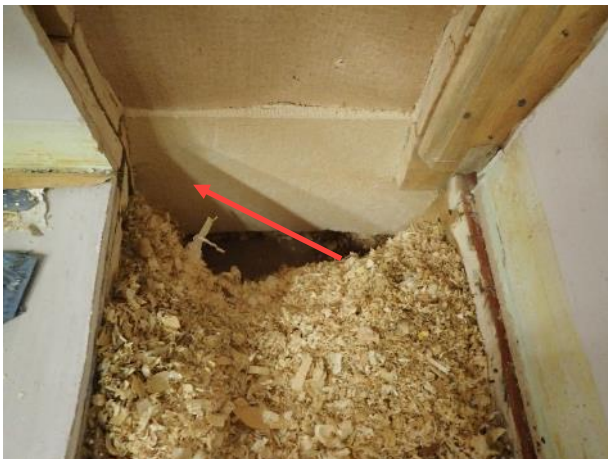
**Kuva 13.** RA1. Ulkoseinän ja al pohjan liittymän kautta sisäilmaan voi kulkeutua epäpuhdasta ilmaa. Avauksen kohdalla ei havaittu poikkeavaa hajua.

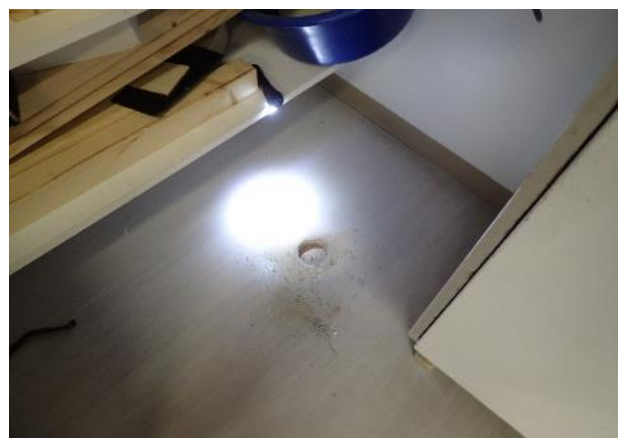
**Kuva 16.** Rakenneavaus RA5 teknisentyöluokan lattiaan putkikanaalin yläpuolelle.

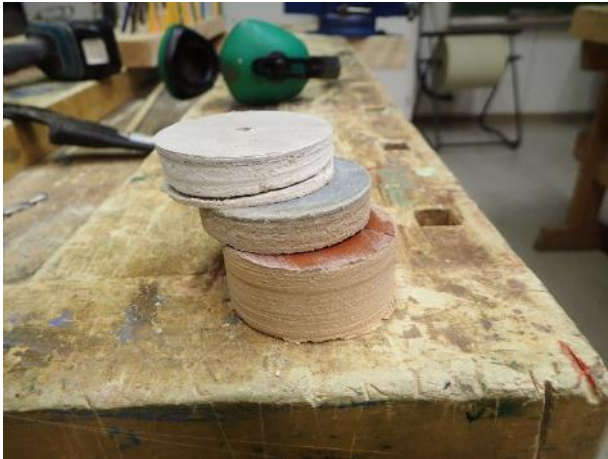
*Kuva 17. RA5. Lattian pintakerrokset.*

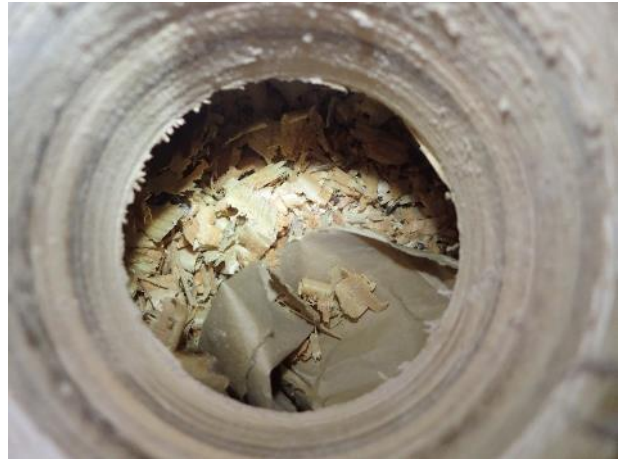
*Kuva 18. RA5. Lämmöneristeessä ei havaittu näkyviä vaurioita eikä poikkeavaa hajua.*

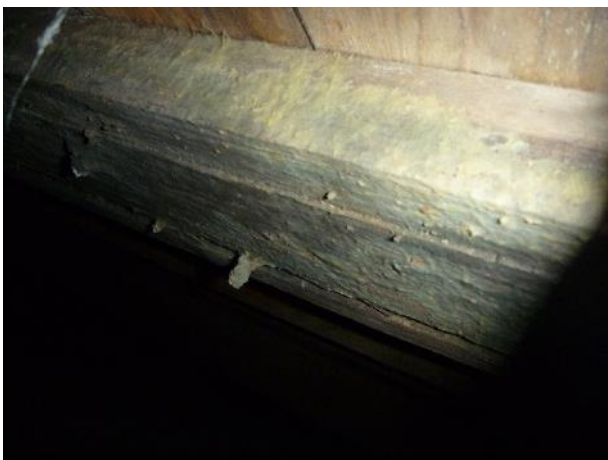
*Kuva 21. RA6. Alapohjarungon pinnalla homekasvustoa.*

Ryömintätilaan ei ole kulkuluukkuja. Ryömintätilassa olevien rakenteiden kunto tarkastettiin yhden rakenneavauksen kautta. Rakenneavauksen kohdalla rakenteissa havaittiin runsaasti näkyvää hometta, sekä alkavia lahovaurioita. Rakenteissa havaittiin myös kosteuden aiheuttamia jälkiä. Alapohjan puurakenteiden kosteuspitoisuutta mitattiin pistekoemaisesti rakenneavausten kohdalla piikkikosteusmittarilla Testo Hygrotest 6500. Mittaustulokset esitetään painoprosenteina (p%).

Ryömintätilan kohdalla maa on hiekkaa / moreenia, josta maankosteus nousee ilmatilaan ja ilmatilan kosteuspitoisuus kasvaa. Korkea ilmankosteus ryömintätilassa aiheuttaa rakenteelle havaittuja vaurioita.

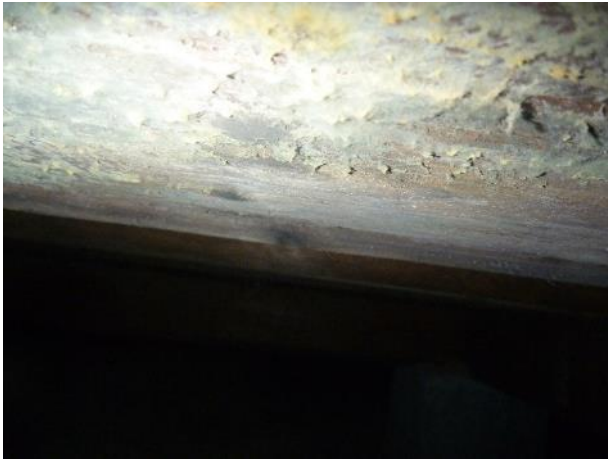
**Kuva 23.** RA6. Alapohjarungon pinnalla homekasvustoa.

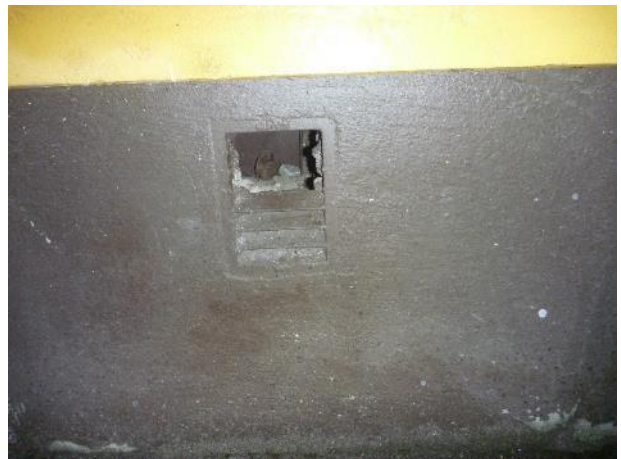
**Kuva 26.** Rakennuksen sokkelissa on kaksi kappaletta tuuletusaukko ryömintätilaan.

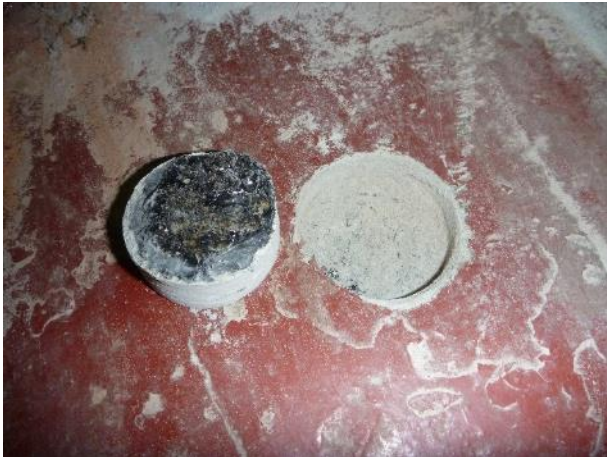
*Kuva 29. RA9. Pintavalun alla on bitumimassa.*

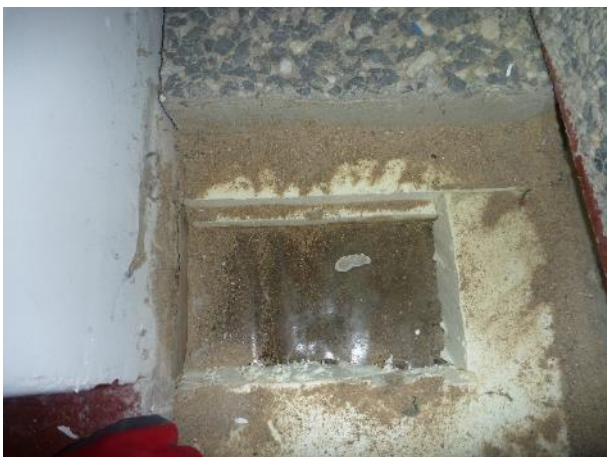
*Kuva 33. Osa väestönsuojan lattiasta on tehty betonilaatalla. Laatan alla XPS-solumuovieriste, rakennusmuovi ja täyttömaa.*

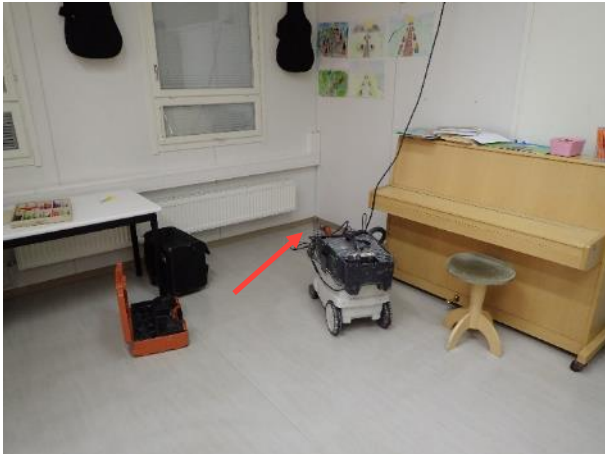
**Kuva 34.** Rakenneavaus RA1. Tehtiin ulkoseinän ja alapohjan liittymään.

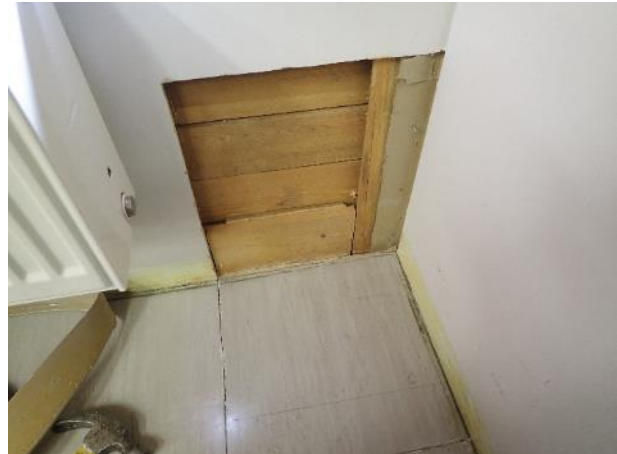
**Kuva 35.** RA1. Sisäverhouslevytyksen takana on puukoolaus ja umpilaudoitus. Höyrynsulkua ei ole, rakenne ei ole ilmatiivis.

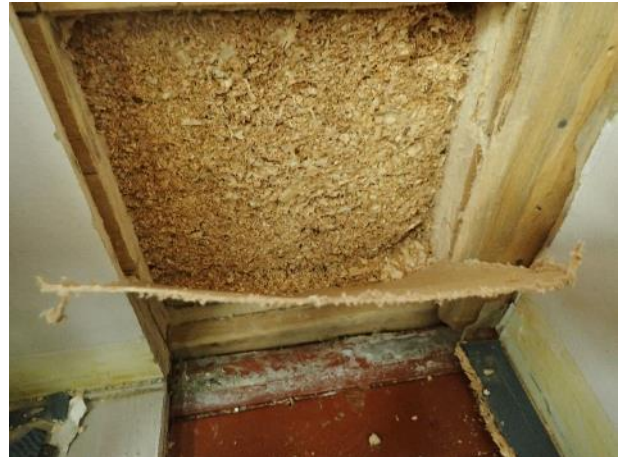
**Kuva 37.** RA1. Ulkoseinäeristeenä sahanpuru. Rakenneavauksessa ei havaittu poikkeavaa hajua.

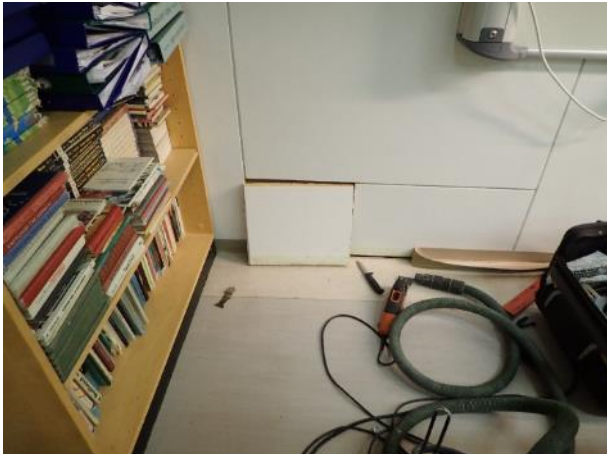
**Kuva 38.** Rakenneavauksen RA2 kohta, vanhan osan päätyseinä laajennusta vasten. Nykyinen väliseinä.

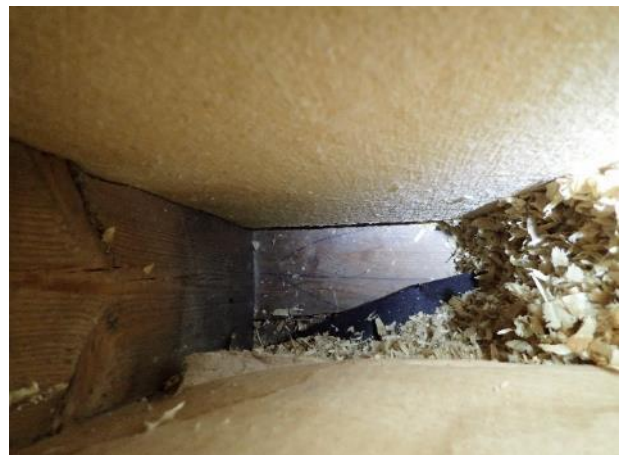
**Kuva 41.** RA2. Entinen ulkoseinäeriste on poistettu. Kuvan eriste on alapohjaeristettä.

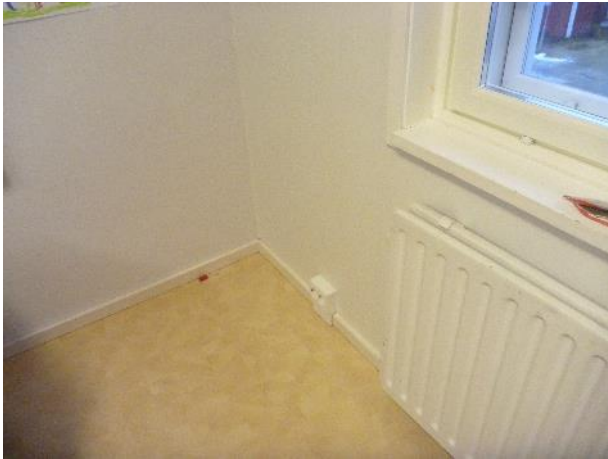
**Kuva 42.** Rakenneavaus RA7 tehtiin ulkoseinän ja välipohjan liittymään, tila 210.

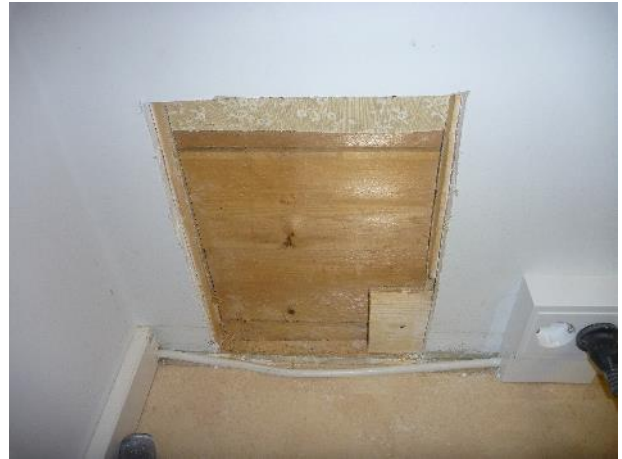
**Kuva 43.** RA7. Kipsilevyn takana vanha sisäverhouslevy ja umpilaudoituus.

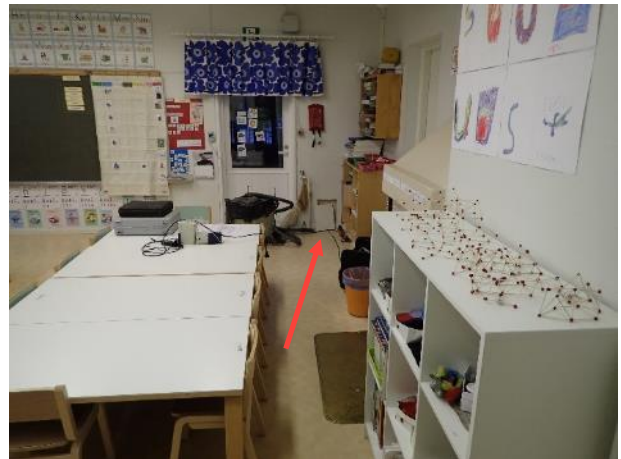
**Kuva 45.** Rakenneavaus RA8 tehtiin 2. kerroksen tilaan 211, rakennuksen päätyseinälle.

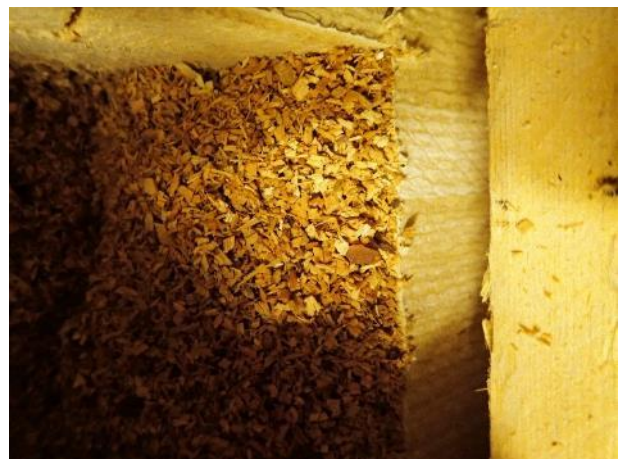
**Kuva 47.** RA8. Ulkoseinäeristeessä ei havaittu merkkejä vaurioista.

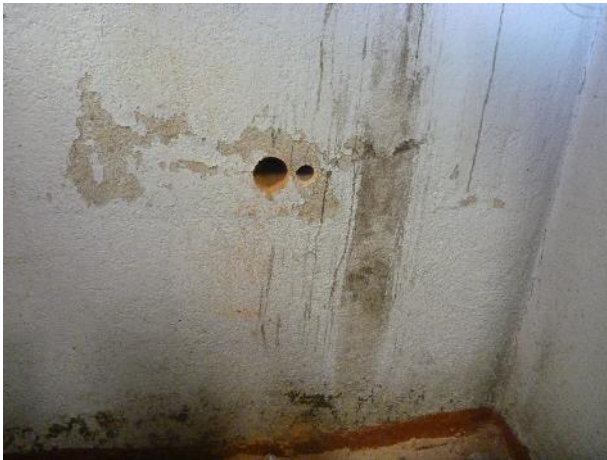
**Kuva 48.** Rakenneavauksen RA10 kohta pannuhuoneen ulkoseinässä maanpinnan alapuolella. Rakenneavauksessa tunkkainen haju.

Kellarin ulkoseinärakenteessa havaittiin kaikilla rakenneavauskodilla tunkkaista hajua, sekä pitkäaikaisen kosteusrastituksen aiheuttamia mikrobivaurioita. Mikrobivauriot voivat tuntua sisäilmassa tunkkaisina hajuina. Rakenteessa sokkelin sisäpinnassa vedeneristeenä käytetty bitumisively sisältää haitalliseksi luokiteltuja pitoisuuksia PAH-yhdisteitä. PAH-pitoisuudet voivat tuntua sisäilmassa ratapölkyn- tai liuotinmaisina hajuina. Korkeina pitoisuuksina sisäilmassa PAH-pitoisuudet ovat terveydelle haitallisia.

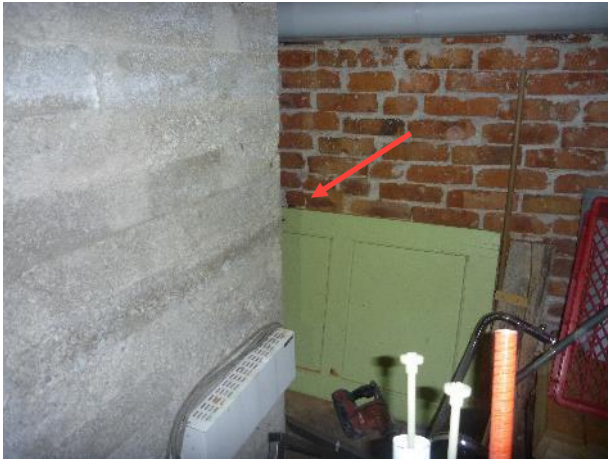
**Kuva 50.** Rakenneavauksen RA12 kohta kellarin ulkoseinässä portaiden alla. Rakenneavauksessa tunkkainen haju.

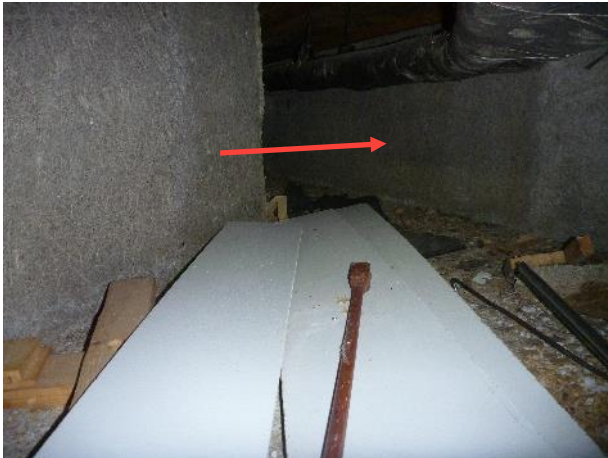
**Kuva 52.** Rakenneavaus RA13 putkikanaalin ulkoseinässä.

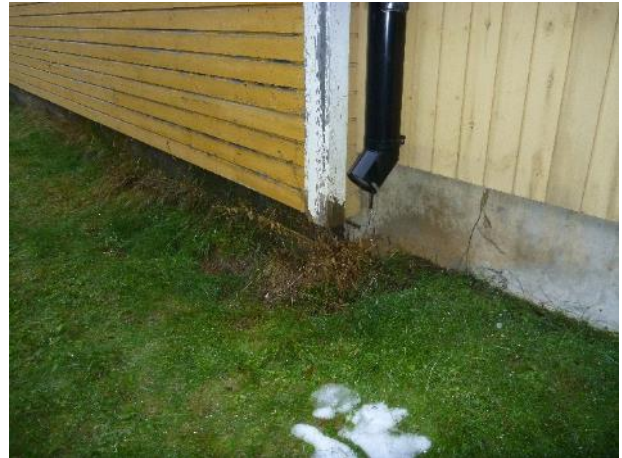
**Kuva 53.** RA13. Rakenneavauksen kohdalla syöksyputki.

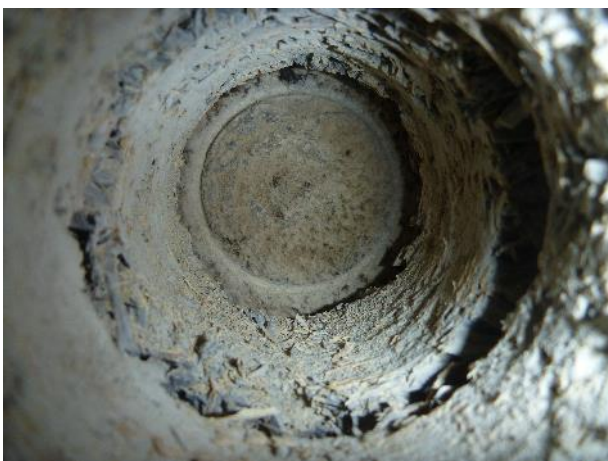
**Kuva 54.** RA13. Rakenneavauksessa tunkkainen haju. Näyte M11 tojox eristeestä.

Kellarin toja-eristeestä otetuissa näytteissä M6, M7 ja M11 havaittiin vahva viite materiaalin vaurioitumisesta.

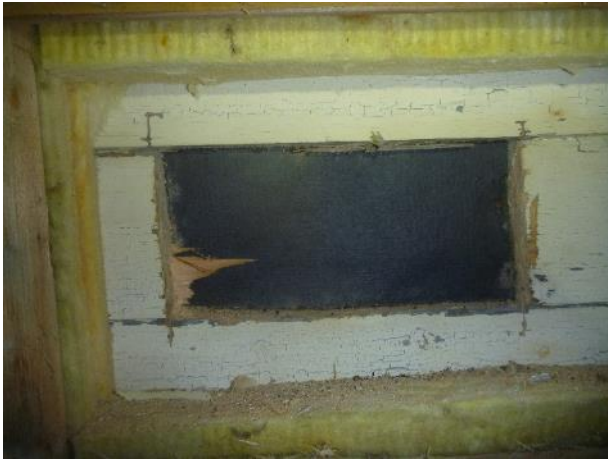
**Kuva 56.** RA14. Lisälämmöneristyksen takana on alkuperäinen ulkoveriverhous. Ulkoveriverhousen takana on tuulensuojapaperi. Paperi sisältää runsaasti PAH-yhdisteitä.

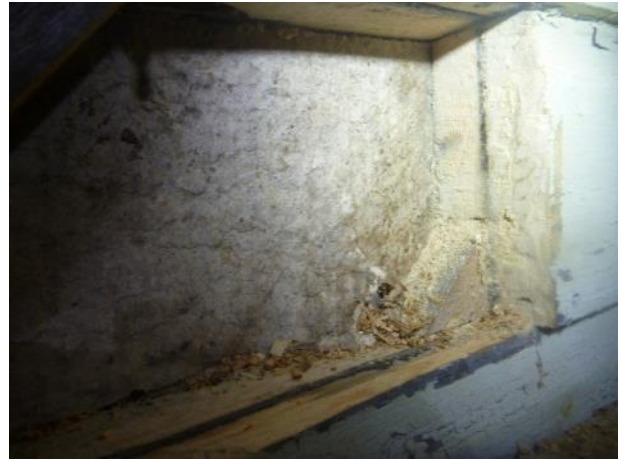
**Kuva 57.** RA14. Ulkoveriverhousen takana umpilaudoitus, kartonki ja ulkoseinärunko.

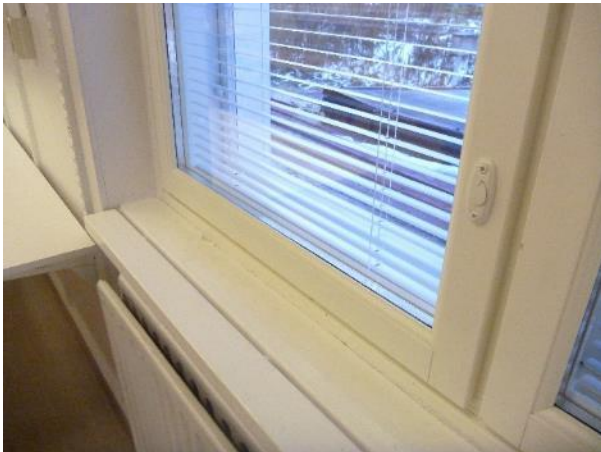
**Kuva 58.** Kuva vanhan osan ikkunasta. Ikkunat ovat uusittu. Ikkunat ovat hyväkuntoiset.

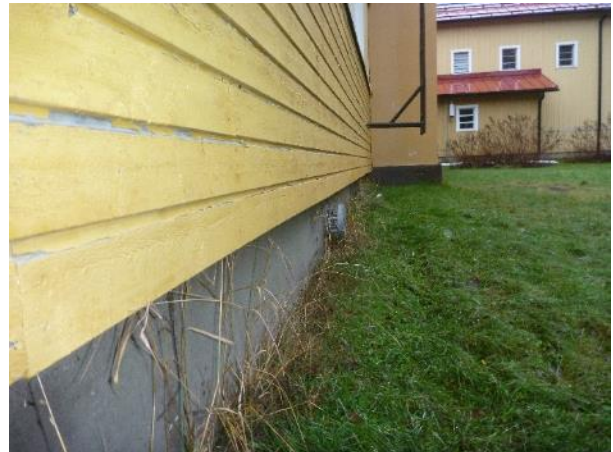
**Kuva 59.** Kuva vanhan osan ulkoveriverhousesta. Maalipinta hilseilee paikoin.

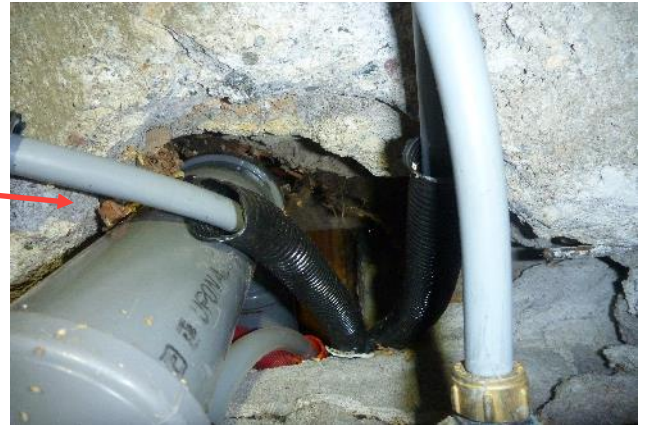
**Kuva 64.** Läpivienti ei ole tiivis.

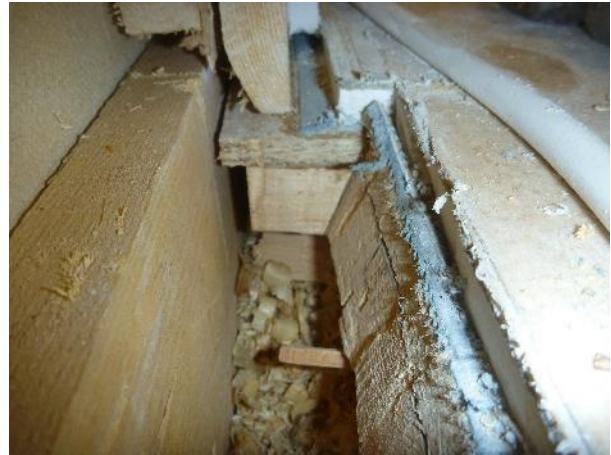
*Kuva 66. RA7. Ulkoseinän ja välipohjan liittymä ei ole tiivis.*

1. ja 2. kerroksen välinen välipohja on puurakenteinen ja eristetty kutterinpurulla. Rakenneavauksen kohdalta otetussa mikrobinäytteessä havaittiin niukasti kahta eri kosteusvaurioon indikoivaa mikrobilajia sekä erittäin runsaasti muita bakteereja. Tulos viittaa materiaalin vaurioitumiseen.

Välipohjarakenteelle suositellaan lisätutkimusta jolla selvitetään tarkemmin onko välipohjaeriste mikrobivaurioitunut.

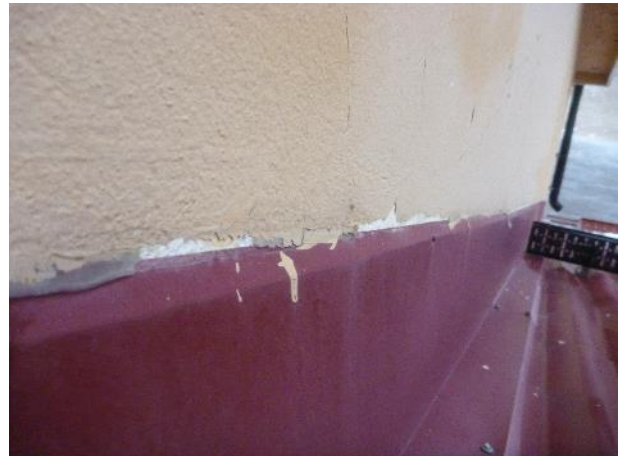
**Kuva 68.** Seinänostopellin sauma ei ole tiivis seinäpintaan.

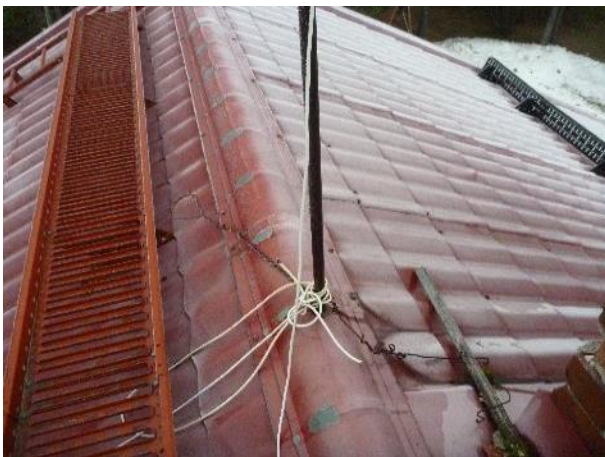
**Kuva 71.** Antennin läpiviенти ei ole tiivis.

Vesikaton aluslaudoituksessa sekä läpivientien kohdalla havaittiin paikoin kosteusjälkiä. Kosteusjäljet johtuvat vesikatteen vuodoista. Vesivuotokohdat olivat yleisesti arviolta vanhoja. Antennin kohdalla puhallusvilla oli märkää.

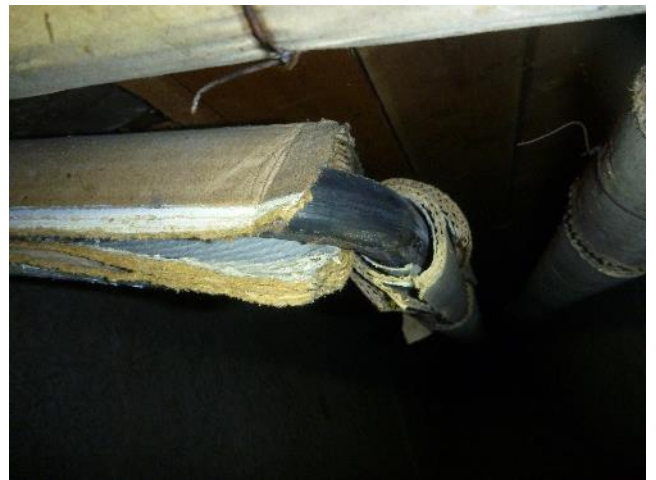
- Kellarin metallipintaiset palo-ovet
- Putkikanaalissa olevien lämmitysputkien eristeet.

*Kuva 79. Putkikanaalissa olevat putkieristeet.*

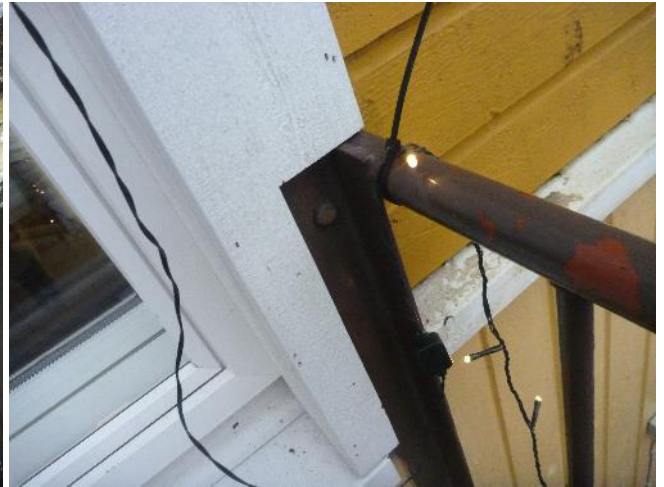
*Kuva 83. Parveke on kiinnitetty seinärunkoon kansiruuveilla.*

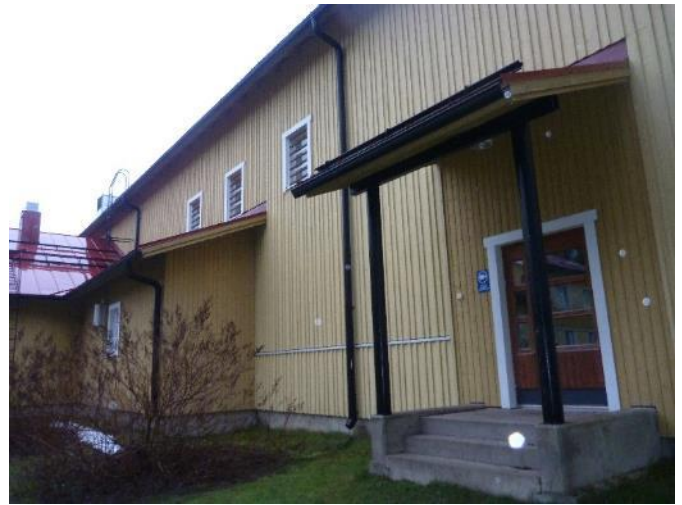
*Kuva 85. Kuva rakennuksen takasivulta. Piha-alueen kallistus on loiva ja paikoin tasainen. Rakennuksen vierustat ovat nurmipintaiset.*

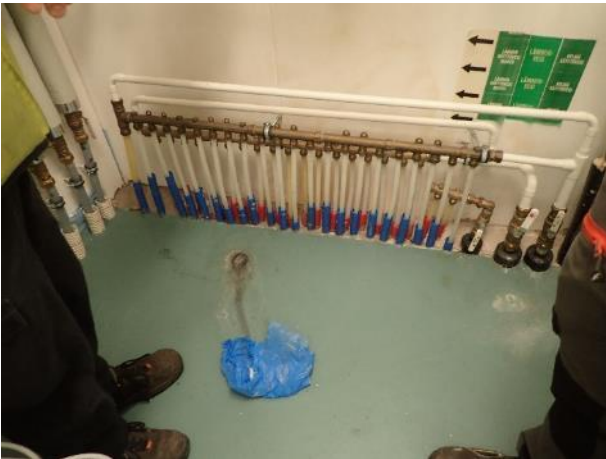
**Kuva 88.** Laajennuksen lämmönjakohuoneessa lattiakaivo on tukittu. Lattian vesieristystä ei ole nostettu seinälle.

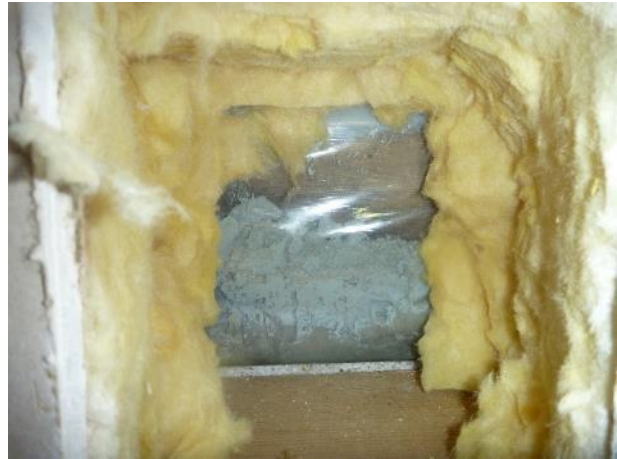
*Kuva 92. RA15. Mineraalivillassa ei havaittu vaurioita.*

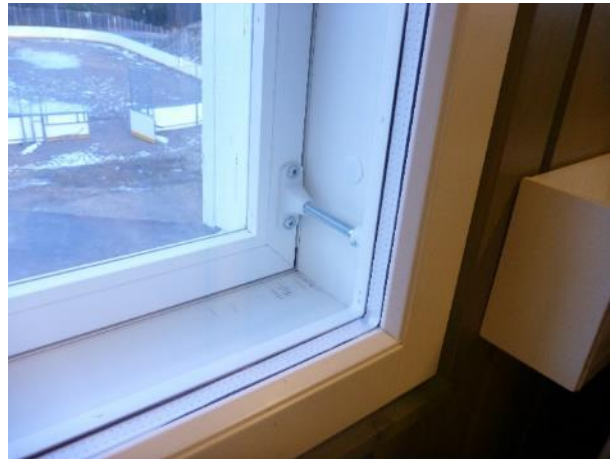
*Kuva 94. Kuva laajennuksen ikkunasta. Ikkunat ovat hyväkuntoiset.*
