Tutkimusraportti

Niittyvilla, Rakennetekninen kuntotutkimus

Projekti 310574, (jatkoa projektille 310066)

24.04.2018

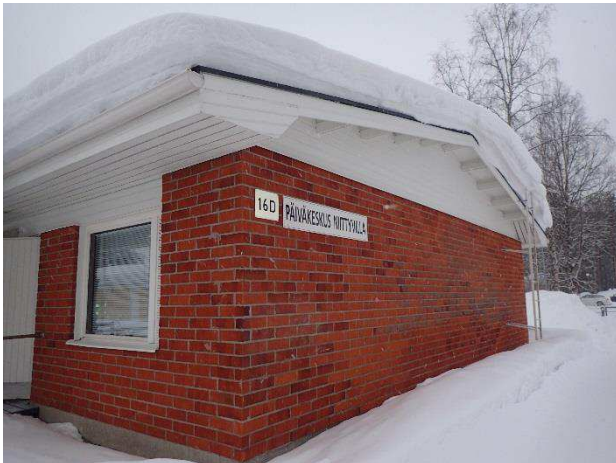
Kuva 7. Kuva rakennuksen etupäädystä.

Rakennuksen vierellä maanpinnan kallistukset ovat loivat, mikä voi aiheuttaa pintavesien kulkeutumisen rakennuksen vierelle ja seinärakenteisiin. Takapihan puolella maanpinta on noin 14 cm ylempänä kuin etupihalla. Tämän johdosta takapihan puoleinen ulkoseinärakenteen alaohjauspuu on maanpinnan tasolla, mikä suurentaa ulkoseinärakenteen kosteusriskiä. Sadevesikourut sekä syöksyt ovat havaintojen mukaan ehjät.

Rakennuksen vierustat suositellaan tarkistaa lumettomana aikana. Piha-alueen kallistusten tulisi olla 15cm kolmen metrin matkalla rakennuksesta pois päin. Sokkelipintaa tulisi olla näkyvillä nyky määräysten mukaan 300mm. Maapintoja suositellaan muokata sokkelirakenteiden ja alapohjarakenteen kosteusrasituksen vähentämiseksi tarpeen mukaan.

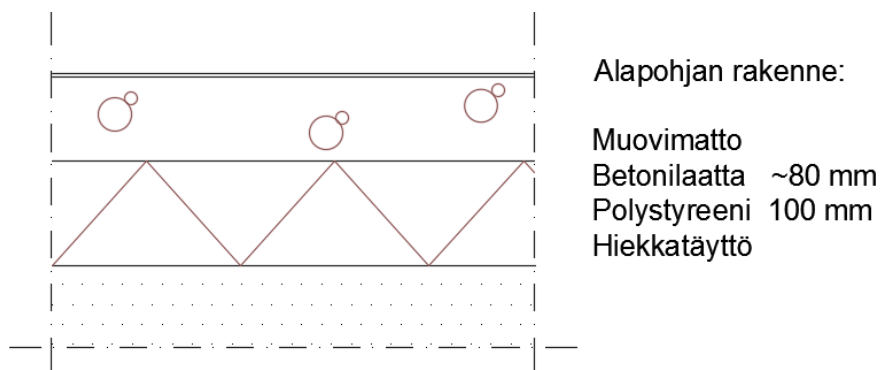
Kuva 11. Alapohjarakenne rakenneaukaisujen kohdalla.

Rakenneavausten mukaan alapohjarakenteena on paikalla valettu teräsbetonilaatta, jonka paksuus on noin 80 mm. Alapohjan lämmöneristeenä on ulkoseinälinjalla 100 mm ja keskellä rakennusta 50 mm polystyreeniä, jonka alla on hiekka. Lämmöneristeen ja hiekan välissä ei havaittu rakennusmuovia eikä suodatinkangasta. Alapohjarakenne on kosteusteknisesti melko toimiva.

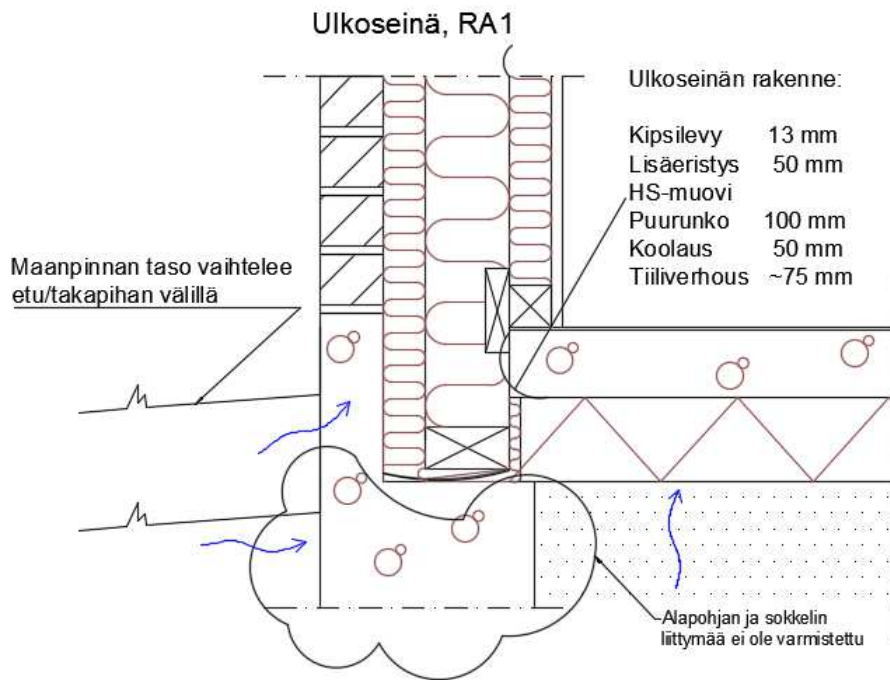
Ulkoseinässä on 100 mm leveä puurankarunko ja 50 mm leveä vaakakoolaus sekä tiiliverhous. Lämmöneristekerroksen paksuus on alun perin ollut 150 mm, mutta rakennuksen keskivaiheille on tehty sisäpuolinen vaakakoolaus 50 mm lisälämmöneristeeksi. Lisälämmöneristetty ulkoseinän osa on merkattu tutkimuskarttaan. Höyrynsulkumuovi on runkoa vasten ja taitettu alapohjalaatan alle. Alaohjauspuun alla on villakaistale sekä kapillaarikatkona bitumikermi.

Kuva 18. Ulkoseinän rakenne lisäeristetyllä kohdalla.

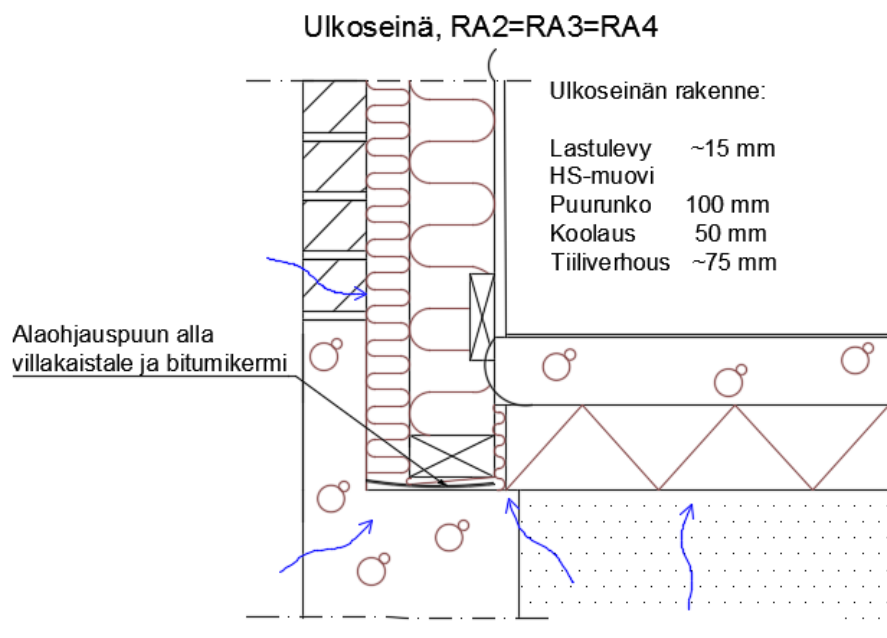
Kuva 19. Ulkoseinän rakenne avautsen RA2, RA3 ja RA4 kohdalla.

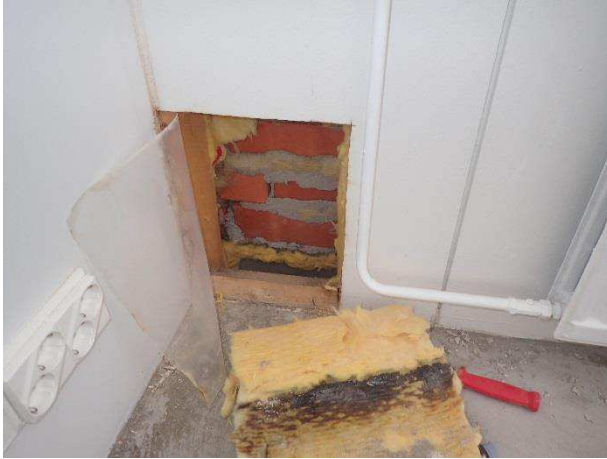
Kuva 32. RA4, Päätyasunto, yleiskuva.

Rakennuksen päädyssä olevassa asunnossa lattia oli purettu paljaalle betonipinnalle. Asunnossa oli voimakas kemiallinen haju, joka viittaa mahdolliseen VOC-vaurioon. Ennen lattian pinnoittamista on suositeltavaa suorittaa alapohjalaatan tutkimus, missä selviää, onko betoniin imeytynyt VOC-emissioita. Tämän jälkeen voidaan määrittää tarvittavat toimenpiteet alapohjalaatan osalle.

- Alapohjan ja kantavien seinien liittymien tiivistäminen.
- Alapohjalaatan tutkiminen VOC-vaurion selvittämiseksi päätyasunnossa.

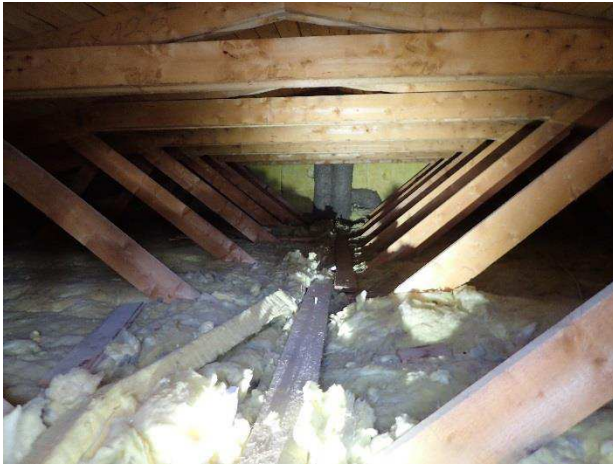
Yläpohjan lämmöneristeinä on 200 mm mineraalivillaa, jonka alla on höyrynsulkumuovi. Katon ristikkorakenteissa ei havaittu veden valumajälkiä.

Kuva 36. Yleiskuva yläpohjasta.

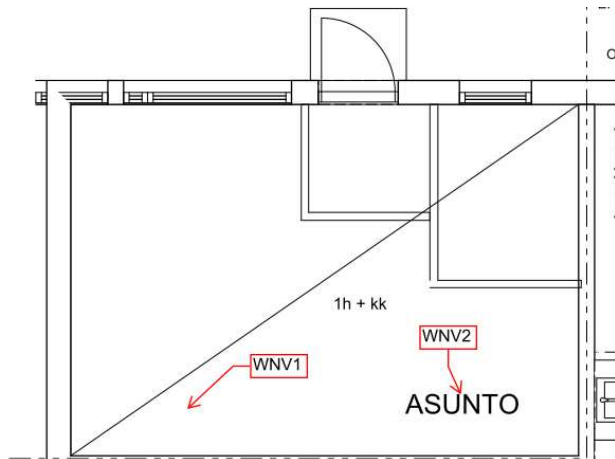
Kuva 40. Näytteenottopaikat.

VOC-analyysin tulokset ovat kokonaisuudessaan tutkimuksen liitteenä (Liite 3). Molemmissa VOC-näytteissä havaittiin lieviä pitoisuuksia 2-etyyli-1-heksanolia, mutta arvot eivät ylitä viitearvoa (40 $\mu\text{g}/\text{m}^3\text{g}$). Molempien näytteiden osalta T-VOC-pitoisuudet ovat hyvin pieniä, <15 $\mu\text{g}/\text{m}^3\text{g}$, (viitearvon ollessa 50 $\mu\text{g}/\text{m}^3\text{g}$).
