Tutkimusraportti

# Kuhan koulu, rakennetekninen kuntotutkimus

Projekti 309577

22.12.2017

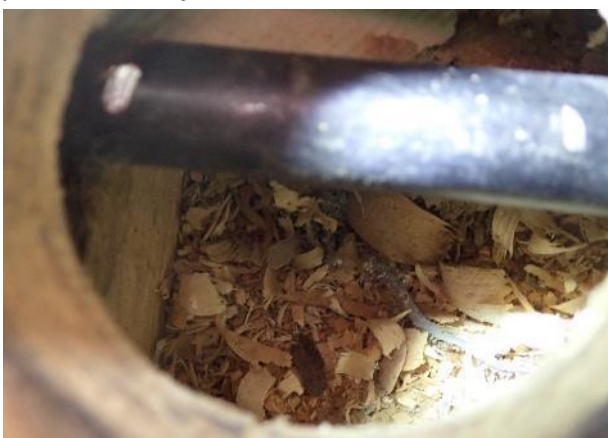
**Kuva 15.** RA3. Materiaalinäyte M3 otettiin kutterinpurueristeestä. Näytteessä ei havaittu vaurioon viittaavia mikrobeja.

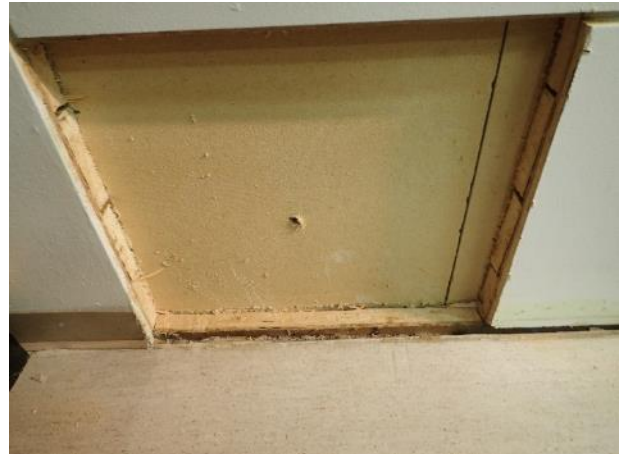
**Kuva 39.** RA2. Alkuperäinen umpilaudoitus ja puukuitulevy on paikoillaan.

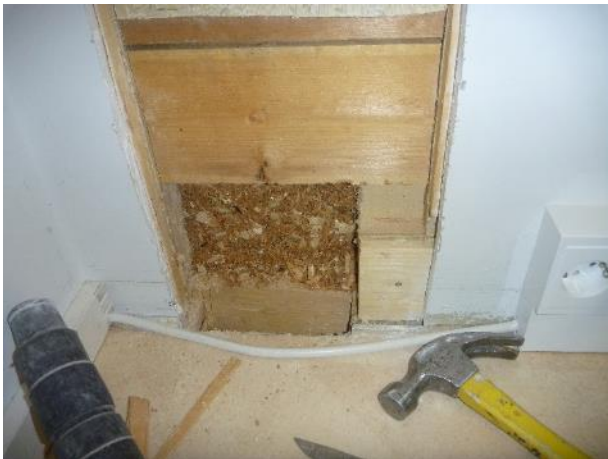
**Kuva 44.** RA7. Umpilaudoituksen takana puukuitulevy ja eristeenä sahapuru.

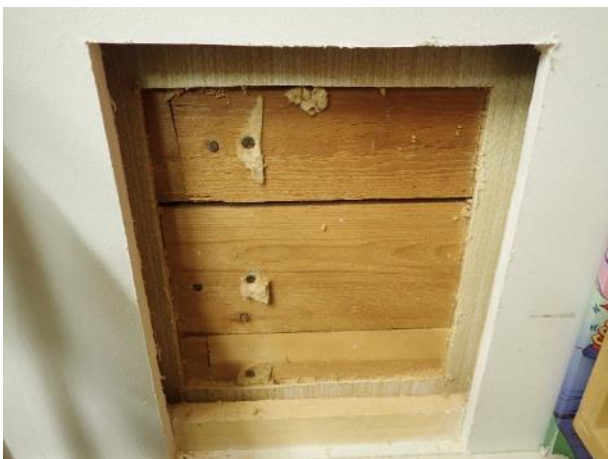
**Kuva 46.** RA8. Rakenne on yhden mukainen avauksen RA7 kanssa.

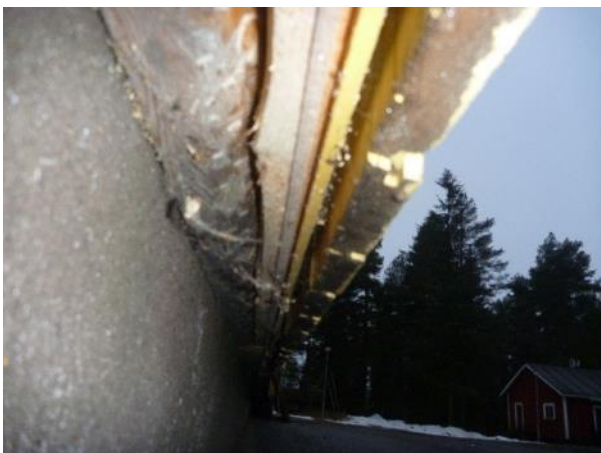
**Kuva 60.** Vanhan osan ulkoveriverhousen tausta ei tuuletu.

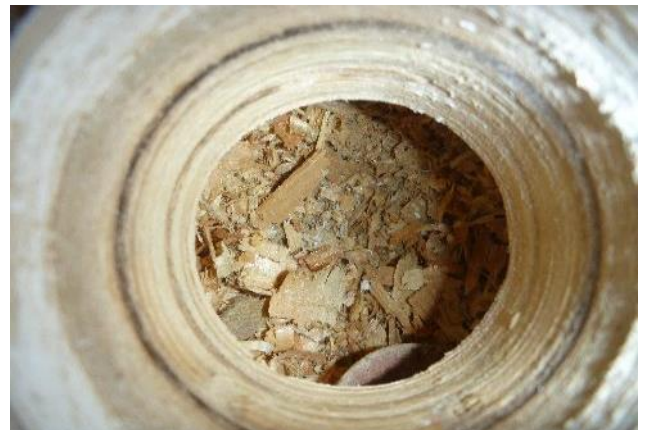
*Kuva 62. RA4. Pintalattia on koolattu betonilaatan päälle puurakenteella. Eristeenä on kutterinpuru. Rakenneavauksessa ei havaittu poikkeavaa hajua.*

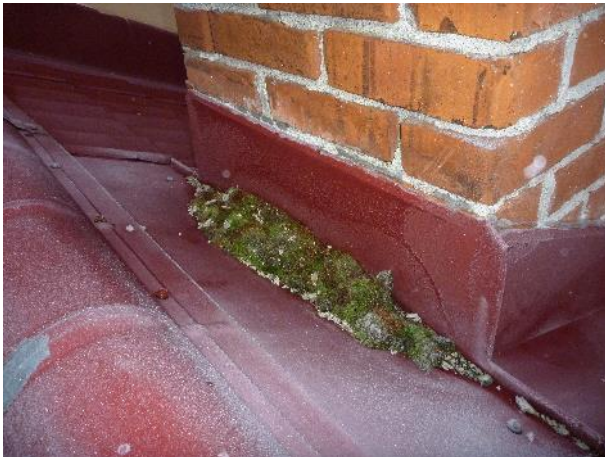
**Kuva 69.** Hormin juurella on sammalta. Kerääntyvä vesi vähentää pellin käyttöikää.

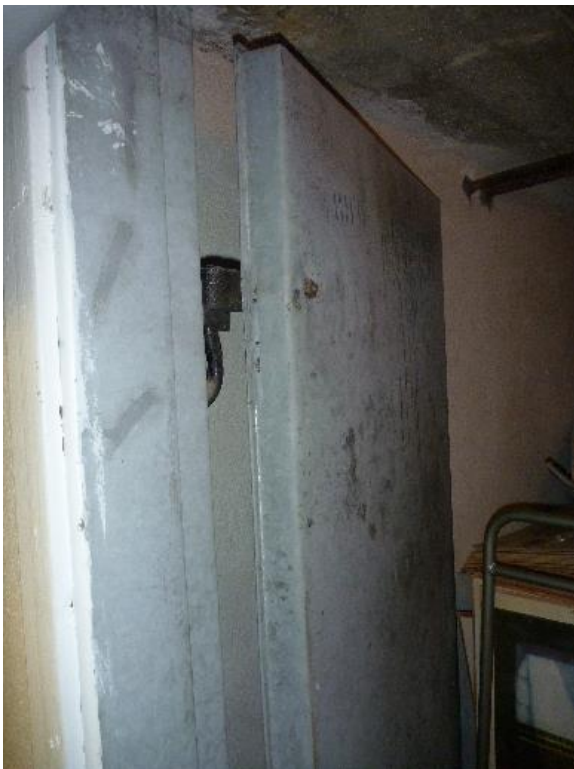
- Kellarin metallipintaiset palo-ovet
- Putkikanaalissa olevien lämmitysputkien eristeet.

*Kuva 78. Kellarin palo-ovi*

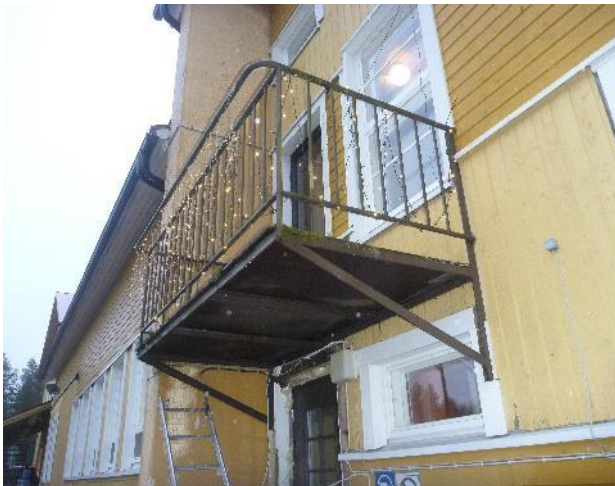
Vanhalla osalla on teräsrakenteinen parveke. Parvekkeen teräsrunko on kiinnitetty kansiruuveilla rakennuksen runkoon. Lattiarakenteena parvekkeella on n. 20 mm filmivaneri. Lattiavaneri on 90-luvulta lähtien ollut sään rasitukselle alttiina. Vaneri on käyttöikänsä lopussa. Lattiapinta on kallellaan rakennuksen seinää kohti ja valuva vesi on vaurioittanut seinärakennetta.

*Kuva 80. Yleiskuva parvekkeesta.*

Nykyinen parvekerakenne suositellaan purettavaksi ensitilassa ja seinärakenteen vauriot korjattavaksi.
